## Informação técnica

Por solicitação do Sr. Presidente da Junta de Freguesia, realizamos visita à escola EB23 de Real com o objetivo verificar o coberto arbóreo quanto ao seu estado fitossanitário e biomecânico de cada um dos exemplares e analisar a sua probabilidade de rutura.

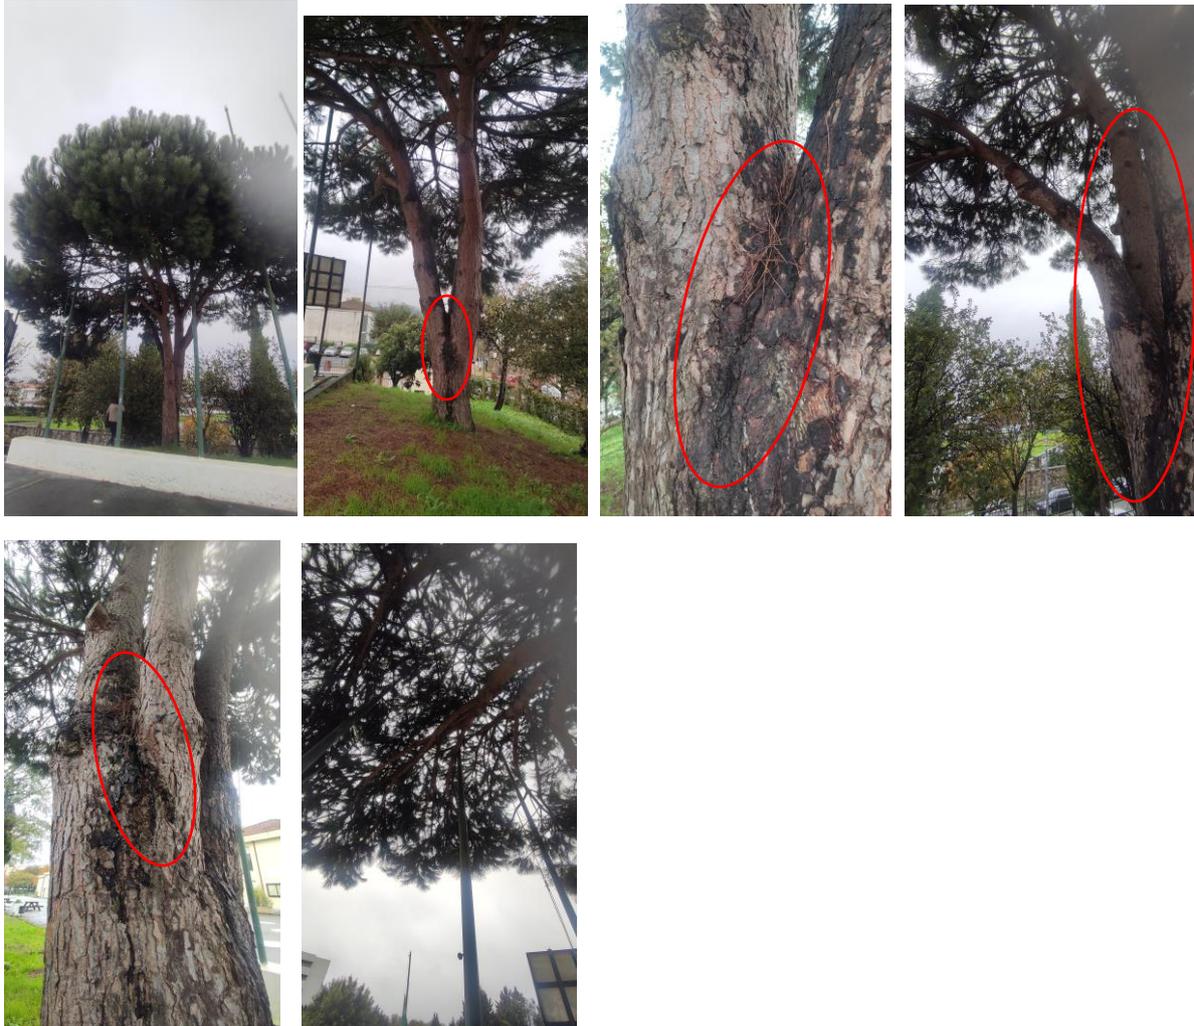
Figura 2 – fotografias do *Pinus pinea* L.

ID1 *Pinus pinea* L.

Este exemplar adulto apresenta vários locais de grande fragilidade. Verificamos na bifurcação das pernas principais casca inclusa já de grande dimensão e pernas de grossura mediana também com esta inclusão conforme podemos verificar pela figura 2.

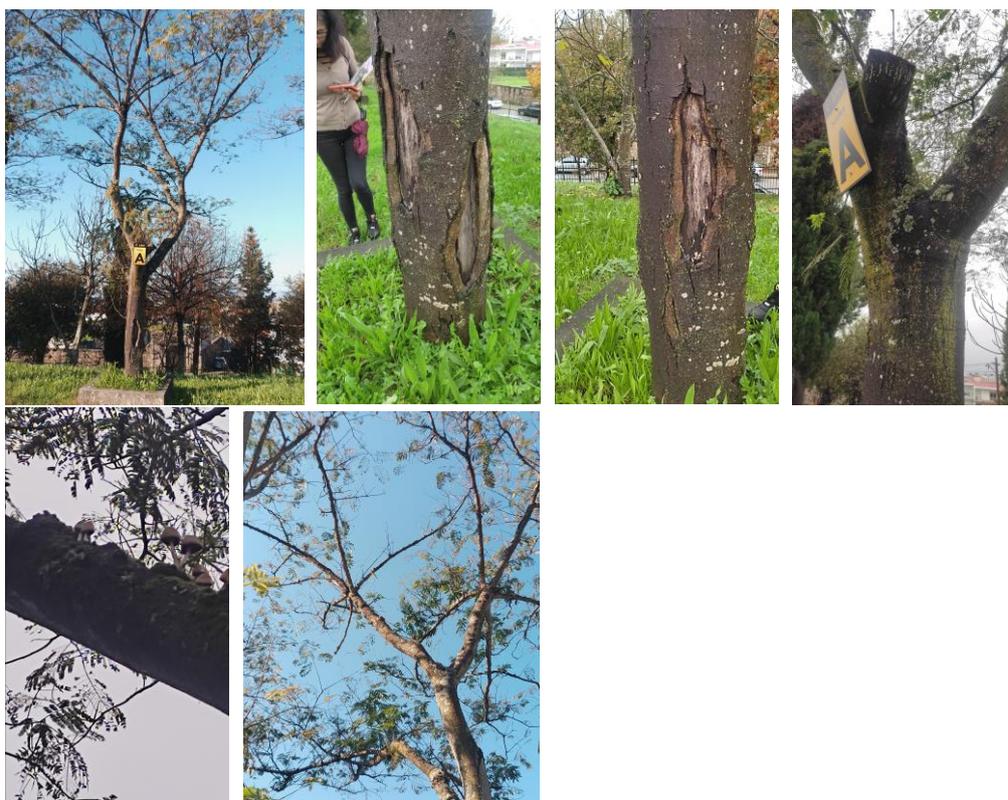
Figura 3 – fotografias ID2 Albizia

Como podemos observar pela figura 3, Este exemplar apresenta copa descompensada, com presença de muitos raminhos secos e grau de transparência elevado. Verificamos a existência no tronco de lesões com bordo de compartimentação onde se verifica no lenho micélio em crescimento. Presença de antigas lesões de poda de um ramo de grande dimensão, com enegrecimento dos tecidos internos expostos e/ou podridão de lenho, observa-se a existência de micélio. No prolongamento desta lesão na mesma pernada verifica-se a presença de carpóforos, o que nos leva a concluir que na pernada está comprometida a sua estabilidade biomecânica. Uma vez que esta pernada é de grandes dimensões e o tronco apenas tem duas pernas, e o tronco apresenta lesões extensas também com presença de micélio, podemos concluir que este exemplar apresenta baixa estabilidade biomecânica, pelo que aconselhamos o seu ABATE.

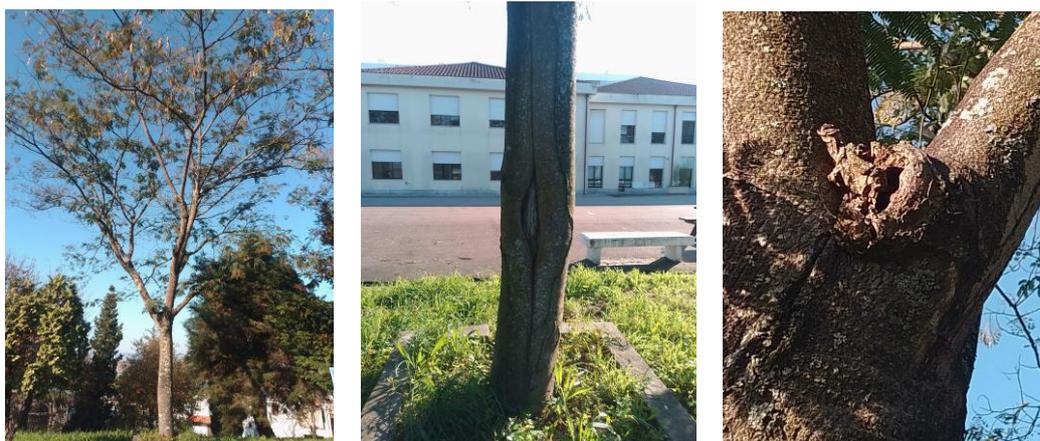
Figura 4 – fotografias ID3 Albizia

Presença de lesão extensa axial ao eixo do tronco com formação de bordo de compartimentação.

Pernadas com casca inclusa, onde na base de uma das pernas verificamos cavidade resultante de podas mal realizadas, o que vai amplificar a fragilidade da inserção da perna.

Estrutura de suporte da copa frágil, descompensada e ramificados essencialmente no terço superior.

Uma vez que se cortamos a perna referida a copa fica descompensada com inclinação para o recreio e sendo este um corte de grandes dimensões, onde existiria uma grande exposição do lenho, existindo ramos apenas no terço superior, a probabilidade de queda da segunda perna aumenta exponencialmente, pelo que aconselhamos o seu ABATE.

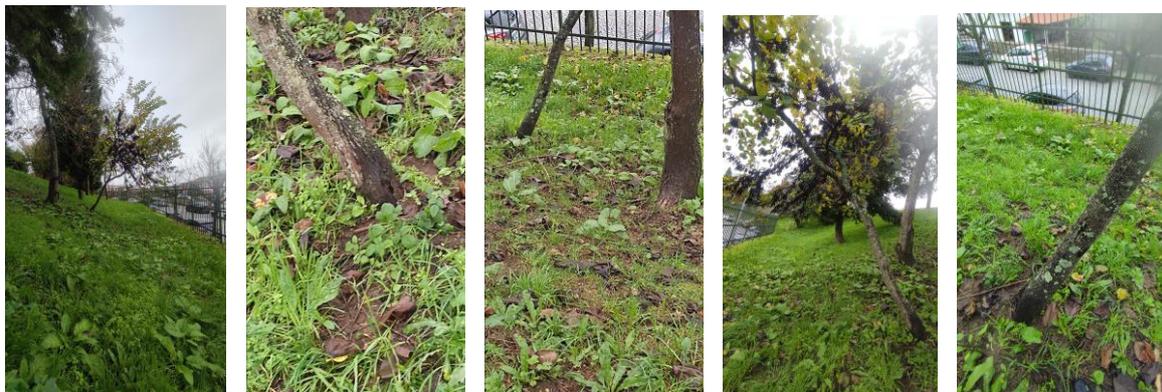
Figura 5 – fotografias ID4 *Cercis siliquastrum*

Como podemos observar este exemplar tem bastante inclinação, presença de lesão no colo com enegrecimento dos tecidos internos expostos.

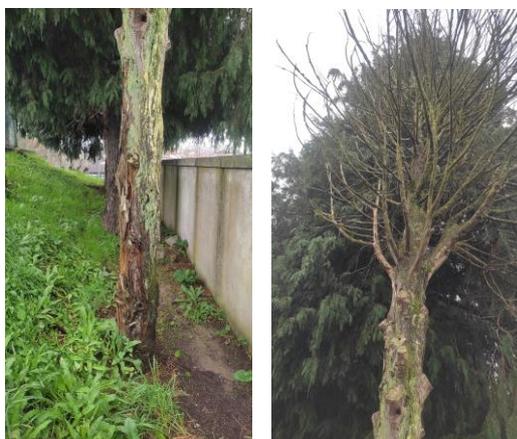
Figura 6 – fotografias ID5 *Chamaecyparis lawsoniana*

Exemplar seco para Remover.

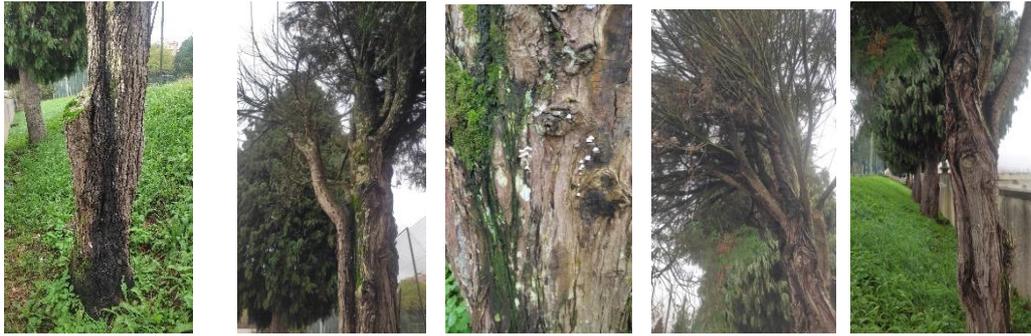
Figura 7 – fotografias ID6 *Chamaecyparis lawsoniana*

Exemplar sem vitalidade mais de metade seco, aconselhamos o ABATE.

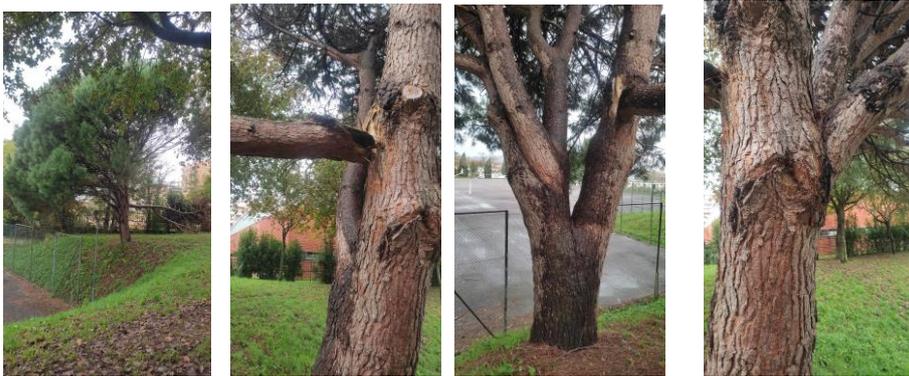
Figura 8 – fotografias ID7 *Pinus pinaster*

Neste exemplar verificamos copa descompensada no sentido da inclinação sobre o recreio da escola, ramo com dap>10cm esgaçado onde se verifica o cone do ramo, ramos cruzados, inserções deficientes com casca inclusa. Dada a instabilidade das inserções (biomecânica) deste exemplar consideramos que existe uma grande probabilidade de queda de pernadas e ramos e uma vez que está num talude inclinado para o campo de jogos da escola recomendamos o seu ABATE.

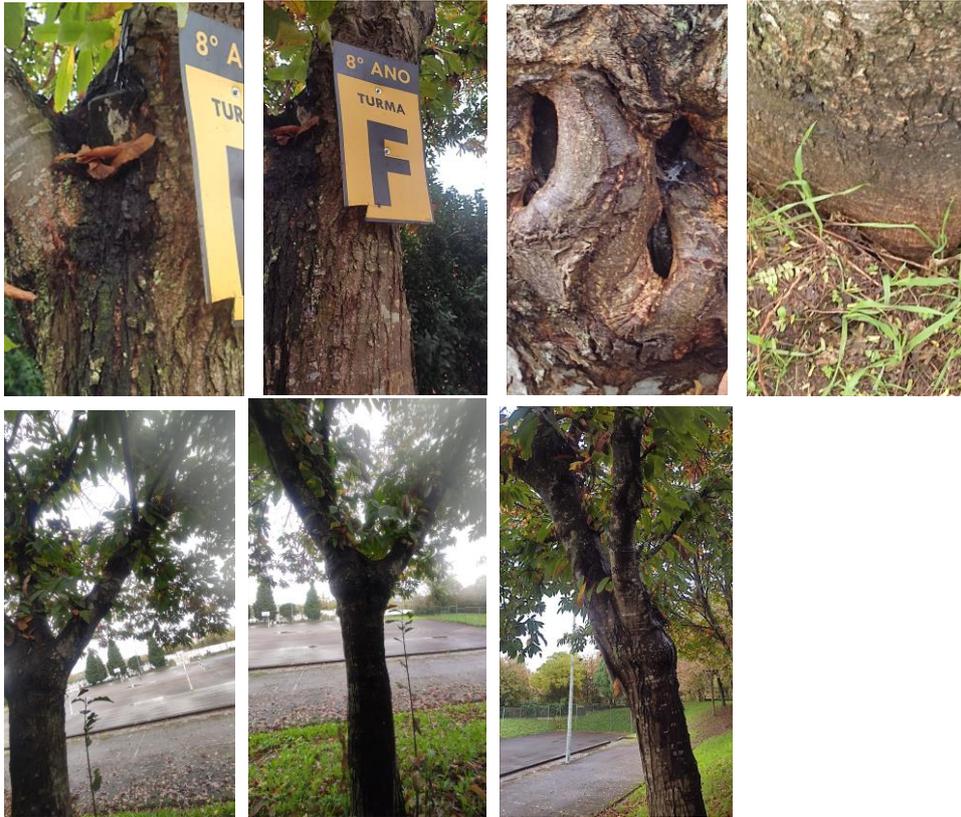
Figura 9 – fotografias ID8 *Castanea sativa*

Neste exemplar verificamos a realização de poda mal executada no passado entre as pernadas, onde se verifica crescimento de micélio e cavidade. Observamos também a existência de cancro do castanheiro numa das pernadas e cavidade no colo da árvore

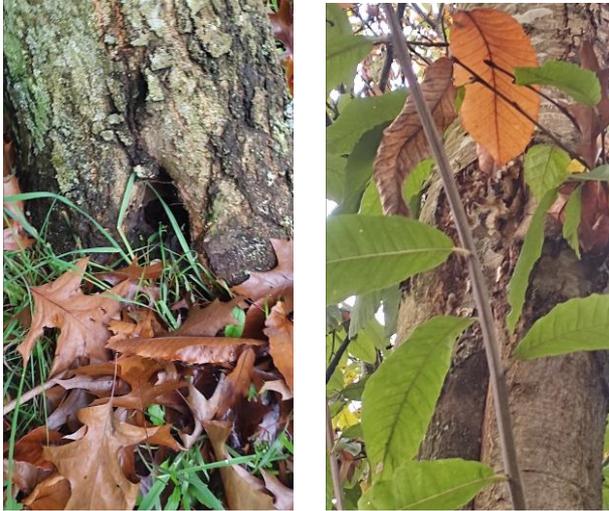
Figura 10 – fotografias ID9 *Castanea sativa*

Casca inclusa, lesão com exposição de lenho

Copa descompensada

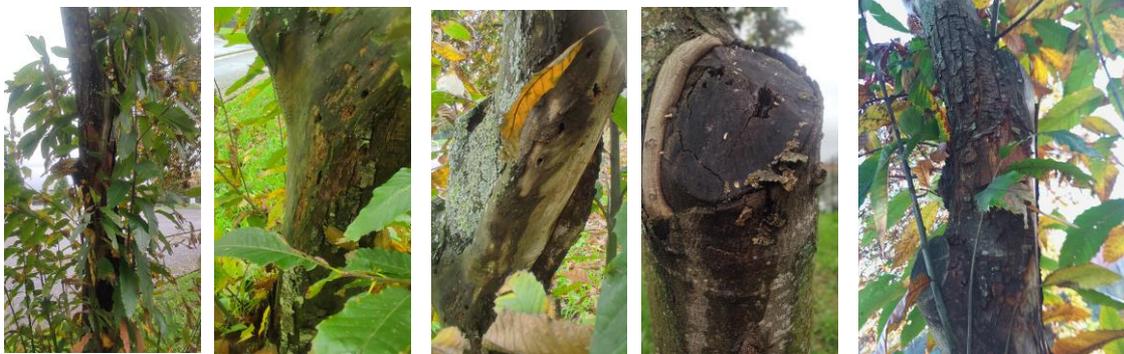
Figura 11 – fotografias ID10 *Castanea sativa*

Este exemplar apresenta lesões com podridão dos tecidos internos expostos do tronco em cerca de 50% com sinais de ataque insetos xilófagos e de cancro de castanheiro. Muita rebentação de toíça. Denota-se um ligeiro deslocamento da copa.

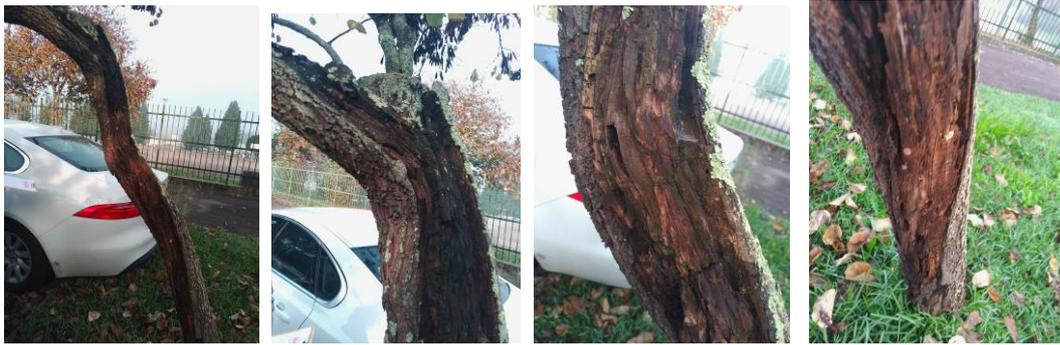
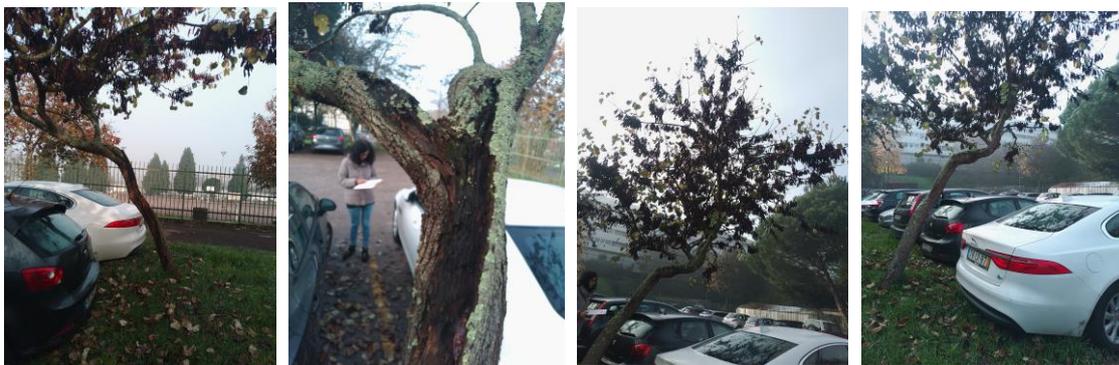
Figura 12 – fotografias ID11 *Cercis siliquastrum*

Este exemplar apresenta lesão axial do tronco de cerca de 50% do diâmetro, que se prolonga pelas pernadas. Esta lesão apresenta grande degradação do lenho. Este exemplar apresenta grande inclinação para o parque de estacionamento. Pelo observado aconselhamos o seu ABATE.

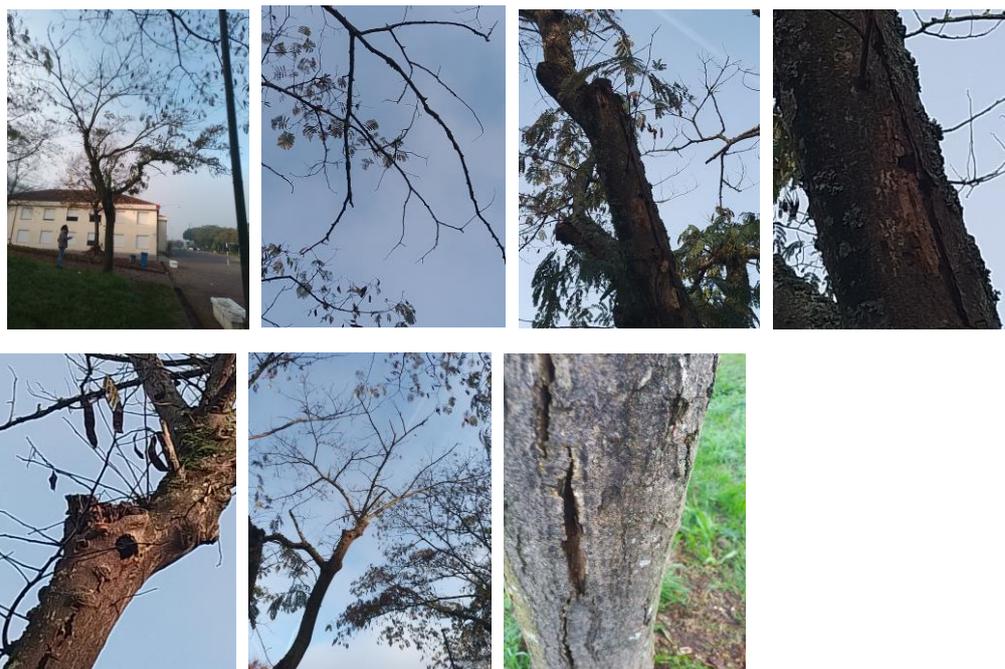
Figura 13 – fotografias ID12 *Albizia sp.*

Este exemplar apresenta presença de fissuras no eixo axial do tronco. Pernadas secas onde verificamos cavidade e fissuras. Observamos podas mal executadas.

Estrutura de suporte da copa frágil, descompensada e ramificados essencialmente no terço superior e muitos ramos secos.

Verificamos Dieback da copa, pelo que aconselhamos o seu ABATE.
