EDITAL N.º ED/136/2021
(2018/500.10.301/56)

Processo	2018/500.10.301/56
Braga, 25-09-2019	
Local da obra: Gaveto da Avenida da Imaculada Conceição, n.º 517 e Rua Monsenhor Airosa, união de freguesias de S. José de S. Lázaro e S. João do Souto, em Braga.	
Gestor do Processo: Nuno Lopes, eng.º

AUTO DE VISTORIA

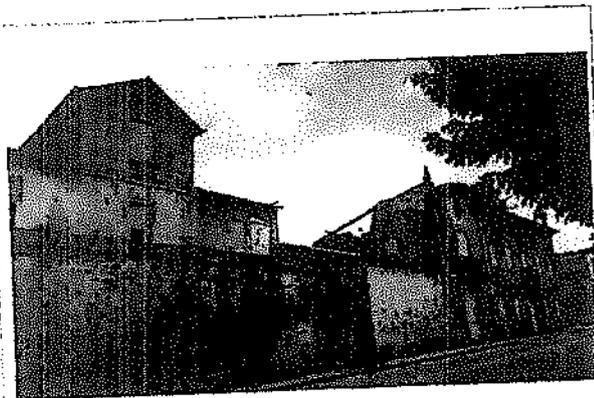
Chapas metálicas a ameaçar ruir para a via pública

4.1.2. Contudo, considera-se que este edifício deverá ser alvo de obras de conservação / remoção, devendo, como medidas cautelares, serem removidos os materiais construtivos que ameacem ruir para a via pública – Rua Monsenhor Airosa, nomeadamente as chapas metálicas que se encontram afixadas ao alçado lateral esquerdo, elementos em madeira da cornija e os beirais em telhas cerâmicas que, com base na observação das condições presentes e visíveis no momento da vistoria, oferecem más condições de segurança e de salubridade.

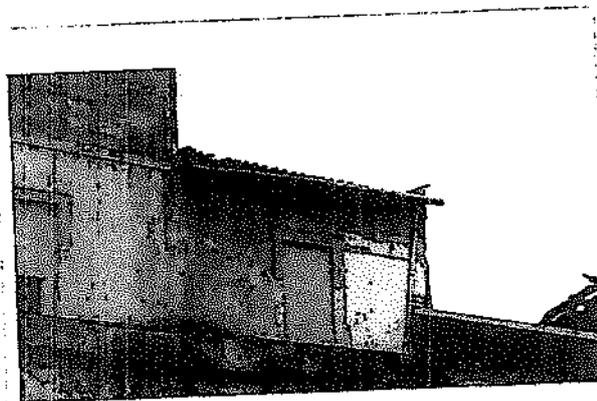
Rua Monsenhor Airosa, com beiral e caibro a ameaçar ruir

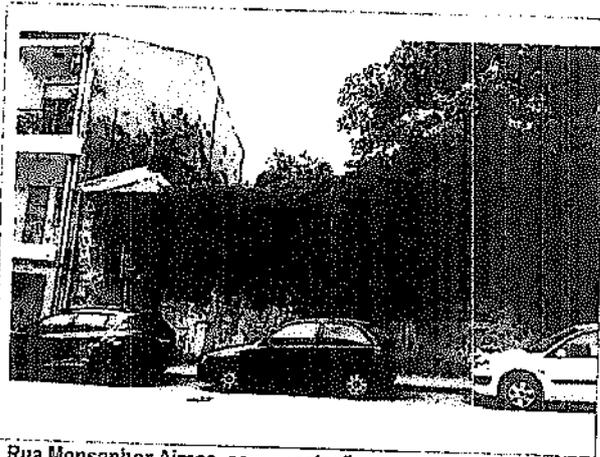
Rua Monsenhor Airosa, com vegetação espontânea

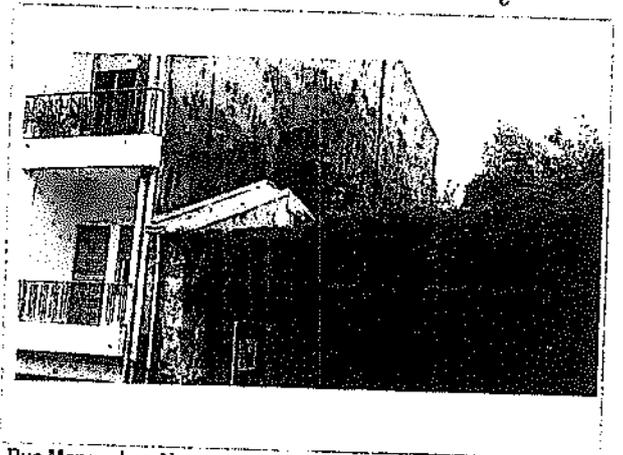
Rua Monsenhor Airosa, com vegetação espontânea

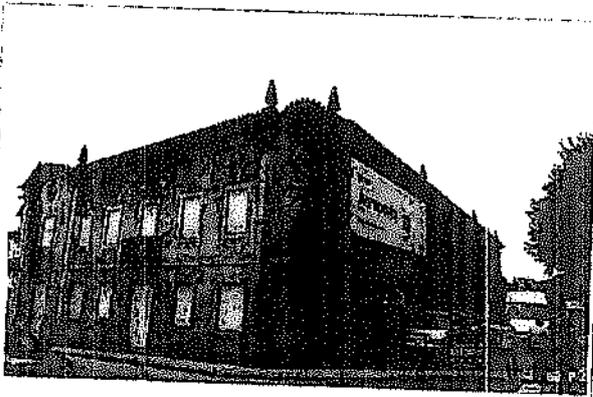
Existência de vegetação adocada ao edifício

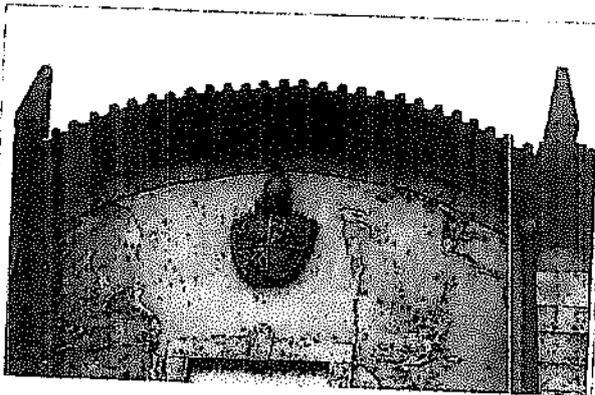
Revestimentos degradados e fissurados
