**EDITAL N.º ED/205/2021**  
(2018/300.40.511/98)

Processo	2018/300.40.511/98
Braga, 21-01-2019	
Local da obra: Rua do Carmo, n.º19/21 de polícia, união de freguesias de S. João do Souto e S. José de S. Lázaro, em Braga.	
Gestor do Processo: Nuno Lopes, eng.º

### AUTO DE VISTORIA

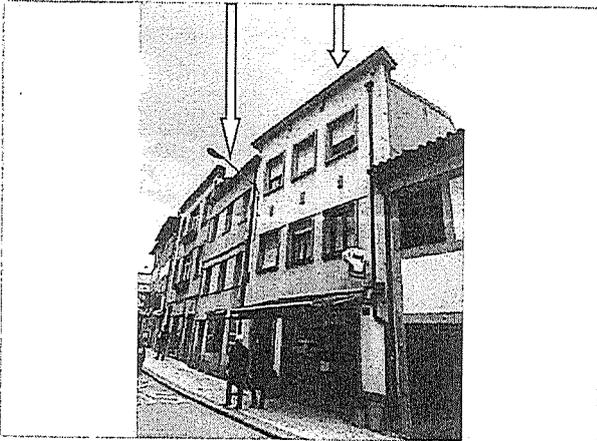
Fachada principal - Rua do Carmo, n.º 19/21

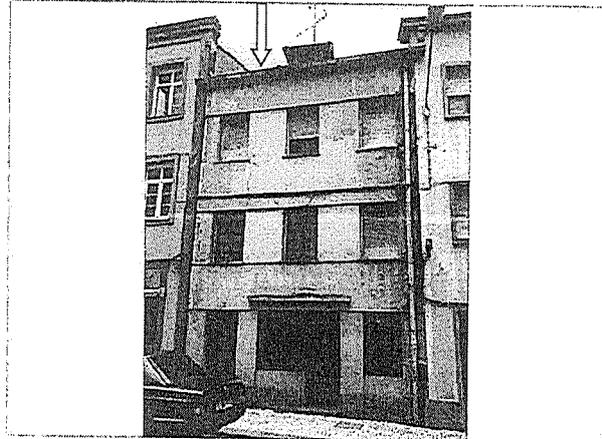
Cobertura encontra-se em avançado estado de degradação

A cobertura do prédio, visível pela parte exterior, encontra-se em avançado estado de degradação, possuindo parte das telhas cerâmicas partidas e/ou deslocadas, permitindo, assim, infiltrações de águas pluviais para o interior do imóvel, devendo-se, tais factos, à antiguidade dos materiais construtivos utilizados e do abandono e falta de obras de conservação e manutenção adequadas, por forma a conferir adequadas características de segurança funcional, estrutural e construtiva ao edifício em apreço.

O mau estado de conservação da cobertura do prédio (n.º 19/21) está a causar infiltrações de águas pluviais para o interior do prédio adjacente (n.º 23/25), pertencente à Sra. Maria Rosa Alves, residente no Lugar do Outeirão, união de freguesias de Prado e Remoães, 4960-320 Vila Verde, tendo causado estragos nos revestimentos e pinturas de paredes e tetos dos compartimentos junto à empena que separa os dois imóveis em análise.

Neste sentido, considera-se que o edifício (n.º 19/21) deverá ser sujeito a obras de conservação e beneficiação, com a maior brevidade possível, devendo os proprietários deste prédio proceder á realização de obras de conservação ao nível da cobertura e dos revestimentos e caixilharias da fachada principal do prédio, de modo a repor-se as condições iniciais de segurança e de arranjo estético da edificação em causa.

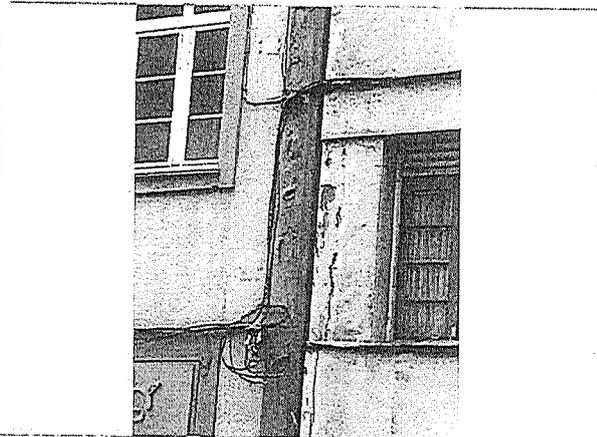
Existência de fissuras nos revestimentos da fachada principal

A fachada principal encontra-se em péssimas condições de conservação, possuindo as caixilharias em madeira envelhecidas e os revestimentos muito degradados, descolados ou inexistentes.

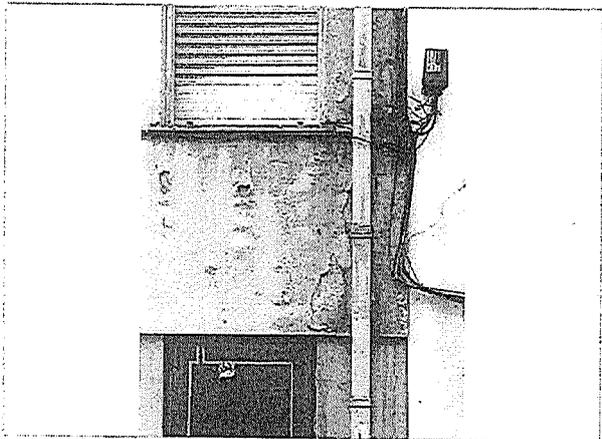
Rebocos muito degradados, descolados ou em falta

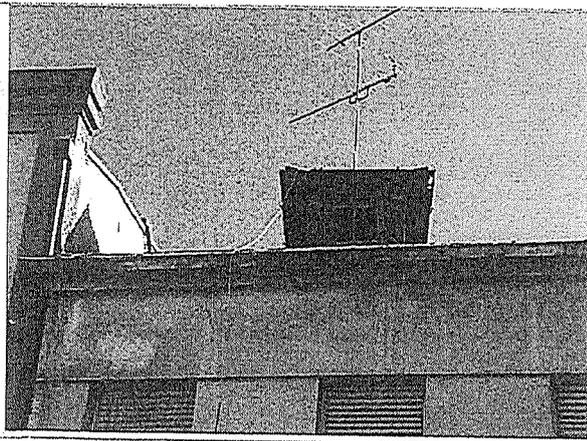
Cobertura e mansarda encontram-se em estado ruína
