6. Informação relativa ao edifício sito no passeio do escadório de Figueiredo, na União das freguesias de Arentim e Cunha, Braga, descrito na 2ª CRP de Braga sob o n.º 968/20200918, inscrito na matriz urbana sob o n.º 761-P, para efeitos do previsto no n.º 5 do artigo 46.º do Código do Imposto Municipal Sobre Imóveis.

Assunto: Vistoria - Ruína

----- AUTO DE VISTORIA AO EDIFÍCIO SITO NO PASSEIO DO ESCADÓRIO DE FIGUEIREDO, UNIÃO DAS FREGUESIAS DE ARENTIM E CUNHA, BRAGA, DESCRITO NA 2ª CONSERVATÓRIA DO REGISTO PREDIAL DE BRAGA SOB O N.º 968/20200918, INSCRITO NA MATRIZ URBANA SOB O N.º 761-P E PROPRIEDADE DE
TENDO A VISTORIA SIDO REQUERIDA PELA DIREÇÃO DE FINANÇAS DE BRAGA – SERVIÇOS DE FINANÇAS BRAGA 2 ATRAVÉS DO REGISTO E/57077/2022 DE 17/10/2022 PARA OS EFEITOS PREVISTOS NO N.º 5 DO ARTIGO 46.º DO CÓDIGO DO IMPOSTO MUNICIPAL (CIMI).-----

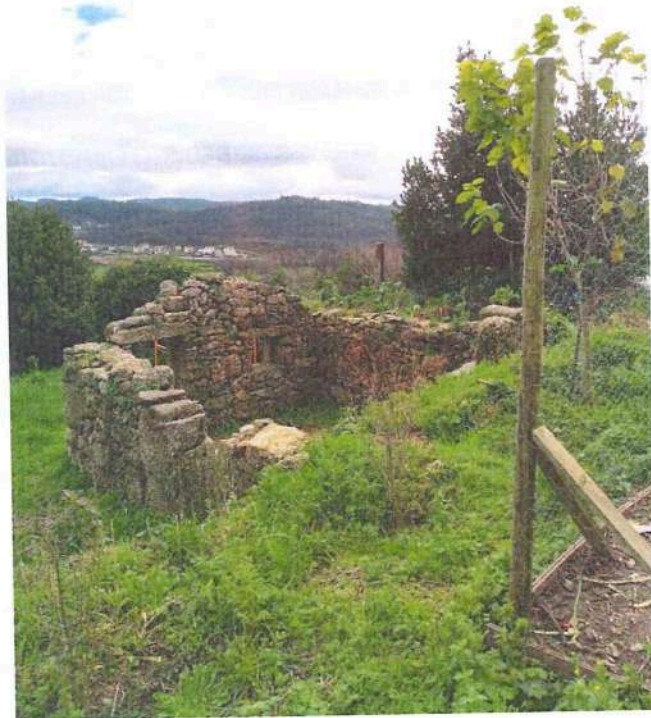
----- Na sequência da vistoria técnica realizada ao edifício supramencionado, verificou-se o seguinte: -----
O edifício em causa se encontra, sem cobertura, sem caixilharias e desprovido de infraestruturas básicas, como pode verificar-se pelas fotos anexas a este auto, pelo que se encontra comprometida a sua utilização para habitação ou outros fins, podendo considerar-se em ruína.-----

Imagem 1 – Foto da edificação (superior).

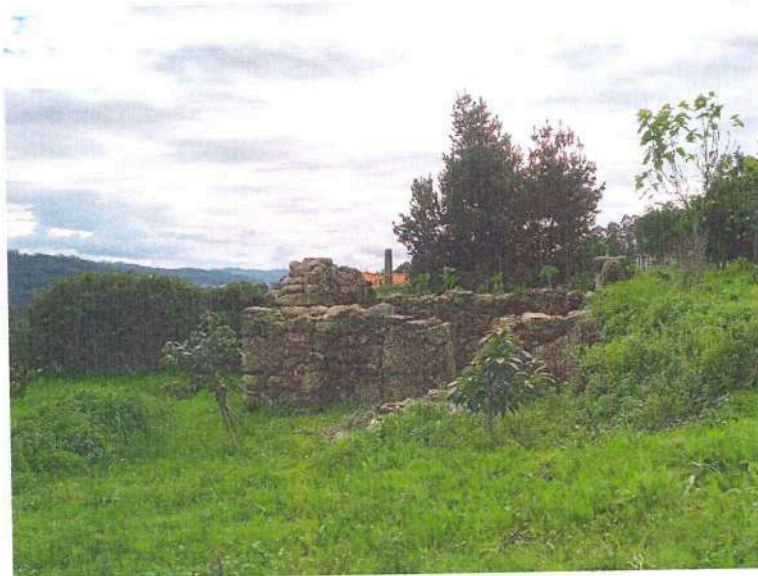
Imagem 2 – Foto da edificação (lateral).
