7. Informação relativa ao edifício sito em Ponte, na União das freguesias de Merelim (S. Paio), Panóias e Parada de Tibães, Braga, descrito na 2ª CRP de Braga sob o n.º 1283/20210412, inscrito na matriz urbana sob o n.º 209 e na matriz rústica sob o n.º 669, para efeitos do previsto no n.º 5 do artigo 46.º do Código do Imposto Municipal Sobre Imóveis.

Assunto: Vistoria - Ruína

----- AUTO DE VISTORIA AO EDIFÍCIO SITO EM PONTE, UNIÃO DE FREGUESIAS DE MERELIM (S. PAIO), PANÓIAS E PARADA DE TIBÃES, BRAGA, DESCRITO NA 2ª CONSERVATÓRIA DO REGISTO PREDIAL DE BRAGA SOB O N.º 1283/20210412, INSCRITO NA MATRIZ URBANA SOB O N.º 209 E NA MATRIZ RÚSTICA SOB O N.º 669, PROPRIEDADE DE _____ TENDO A VISTORIA SIDO REQUERIDA PELA DIREÇÃO DE FINANÇAS DE BRAGA – SERVIÇOS DE FINANÇAS BRAGA 2 ATRAVÉS DO REGISTO E/57155/2022 DE 17/10/2022 PARA OS EFEITOS PREVISTOS NO N.º 5 DO ARTIGO 46.º DO CÓDIGO DO IMPOSTO MUNICIPAL (CIMI).-----

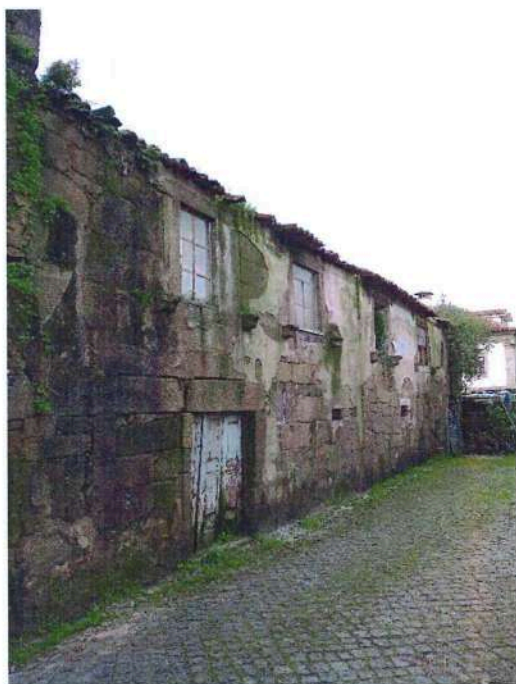
O edifício em causa se encontra, com a cobertura em colapso parcial, coberto de vegetação e desprovido de infraestruturas básicas, como pode verificar-se pelas fotos anexas a este auto, pelo que se encontra comprometida a sua utilização para habitação ou outros fins, podendo considerar-se em ruína.-----

Imagem 1 – Foto do alçado da edificação.

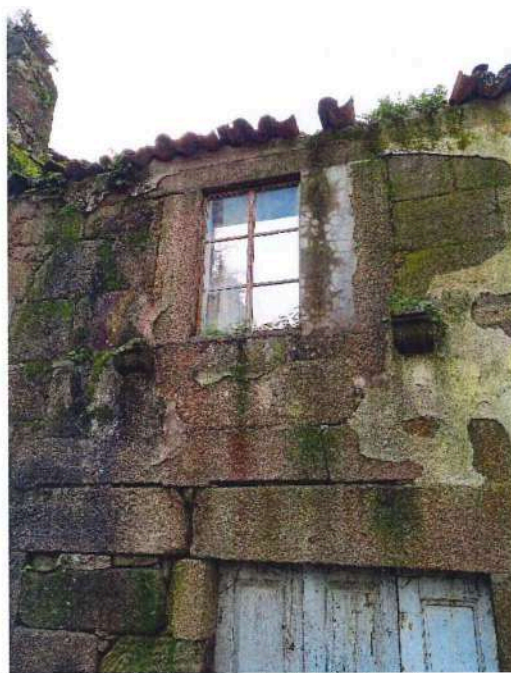
Imagem 2 – Foto lateral onde é visível o colapso parcial da cobertura.

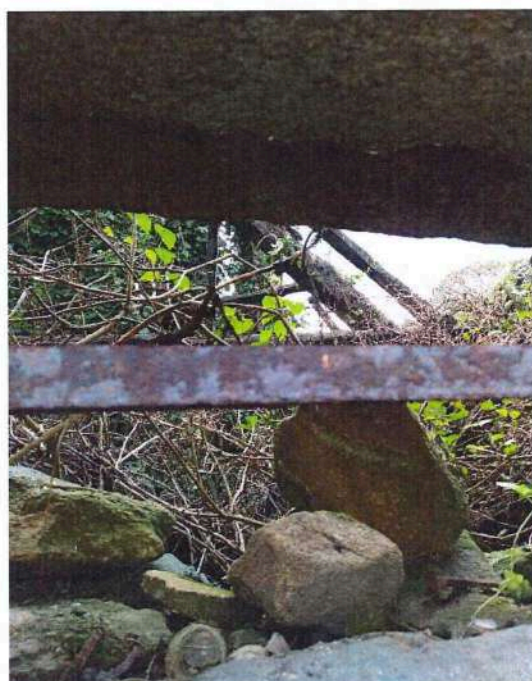
Imagem 3 – Foto da edificação, onde é visível o interior coberto por vegetação.
