17. Informação relativa ao auto de vistoria ao prédio sito no Lugar de Aldonça, Cancela, Quebrada ou Campo de Baixo, Rua de Quebrada, União das Freguesias de Vilaça e Fradelos, descrito na 2.ª Conservatória do Registo Predial de Braga sob o número 24/19860901, inscrito na matriz de natureza urbana sob os artigos n.º 43, 44 e 45 e na matriz de natureza rústica sob o artigo 347.º.

Assunto: Certidão de Urbanismo (Ruína)

----- AUTO DE VISTORIA AO EDIFÍCIO SITO NO LUGAR DE ALDONÇA, CANCELA, QUEBRADA OU CAMPO DE BAIXO, RUA DA QUEBRADA, UNIÃO DAS FREGUESIAS DE VILAÇA E FRADELOS, BRAGA, DESCRITO NA 2ª CONSERVATÓRIA DO REGISTO PREDIAL DE BRAGA SOB O N.º 24/19860901, INSCRITO NA MATRIZ URBANA SOB OS ARTIGOS N.º 43, 44 E 45 E NA MATRIZ RÚSTICA SOB O ARTIGO N.º 347 PROPRIEDADE DE _____ TENDO A VISTORIA SIDO REQUERIDA POR _____ ATRAVÉS DOS REGISTOS E/41183/2023, DE 26/06/2023, E E/47599/2023, DE 20/07/2023, PARA OS EFEITOS PREVISTOS NO N.º 5 DO ARTIGO 46.º DO CÓDIGO DO IMPOSTO MUNICIPAL (CIMI).-----

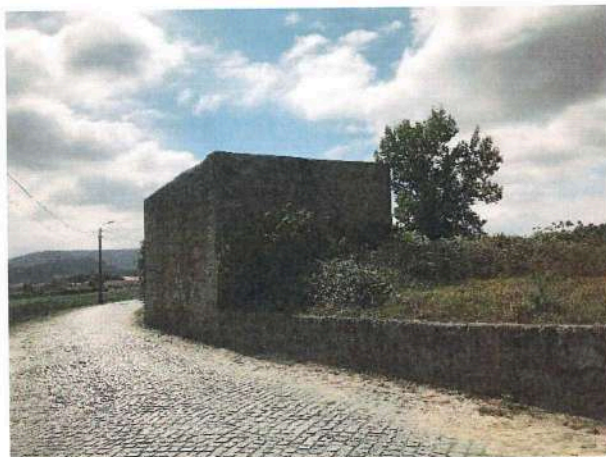
----- Os edifícios em causa se encontram, sem qualquer vestígio de cobertura, maioritariamente coberto de vegetação e desprovido de infraestruturas básicas, como se pode verificar pelas fotos anexas a este auto, pelo que se encontra comprometida a sua utilização para habitação ou outros fins, podendo considerar-se em ruína.-----

Imagem 1 – Foto onde é visível a edificação caracterizada pelo artigo urbano n.º 45 pelo arruamento público.

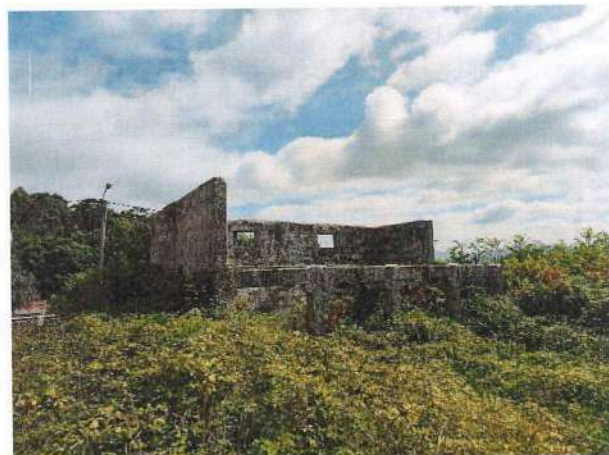
Imagem 2 – Foto onde é visível de outro ângulo a edificação caracterizada pelo artigo urbano n.º 45 sem cobertura e coberta na sua maioria pela vegetação.

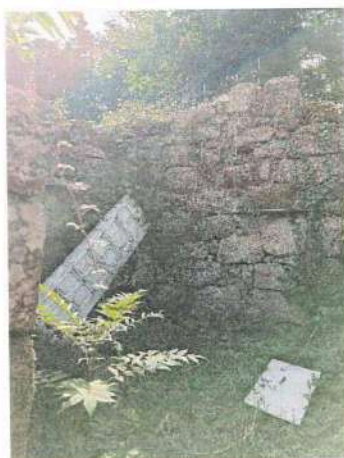
Imagem 3 – Foto da edificação caracterizada pelo artigo urbano n.º 43, onde é visível o interior sem cobertura, bem como acumulação de vegetação no seu interior.

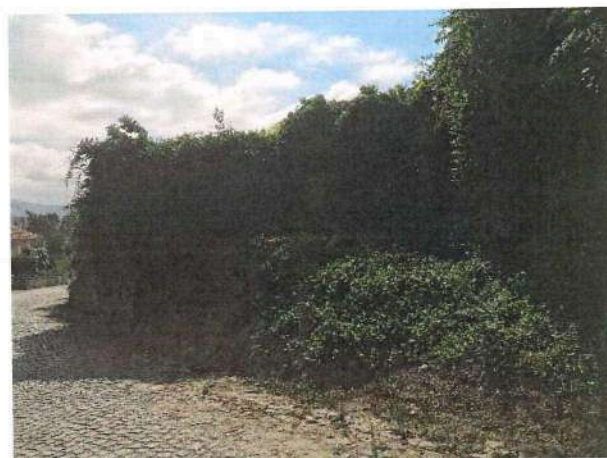
Imagem 4 – Foto da entrada da edificação caracterizada pelo artigo urbano n.º 44, onde é visível a entrada do prédio coberta pela vegetação. A edificação está inacessível dado a existência da densa vegetação e com o auxílio da ferramenta eletrónica Google Maps foi possível verificar a inexistência da cobertura e a densa vegetação na mesma.
