PROPOSTA DE RESOLUÇÃO

Submete-se à consideração do Executivo Municipal para deliberação, sobre o estado de ruínas do prédio sito no Lugar da Lama de Cima, Lama, Vista Alegre ou Coutada, União de Freguesias de Arentim e Cunha, descrito na 2ª Conservatória do Registo Predial de Braga sob o número 903/20141029, inscrito na matriz de natureza urbana sob o artigo 185 °, para efeitos do nº5 do artigo 460 do CIMI (Código do Imposto Municipal sobre Imóveis).

----- AUTO DE VISTORIA AO EDIFÍCIO SITO EM LUGAR DA LAMA DE CIMA, LAMA, VISTA ALEGRE OU COUTADA, UNIÃO DE FREGUESIAS DE ARENTIM E CUNHA, BRAGA, DESCRITO NA 2ª CONSERVATÓRIA DO REGISTO PREDIAL DE BRAGA SOB O N.º 903/20141029, INSCRITO NA MATRIZ URBANA SOB O N.º 185, PROPRIEDADE DE EDUARDO JOÃO DE MOURA PEIXOTO VALENTE PEREIRA, TENDO A VISTORIA SIDO REQUERIDA POR EDUARDO JOÃO DE MOURA PEIXOTO VALENTE PEREIRA, ATRAVÉS DO REGISTO DE ENTRADA N.º 2024-E-RC-6588, DE 02/12/2024, PARA OS EFEITOS PREVISTOS NO N.º 5 DO ARTIGO 46.º DO CÓDIGO DO IMPOSTO MUNICIPAL (CIMI).-----

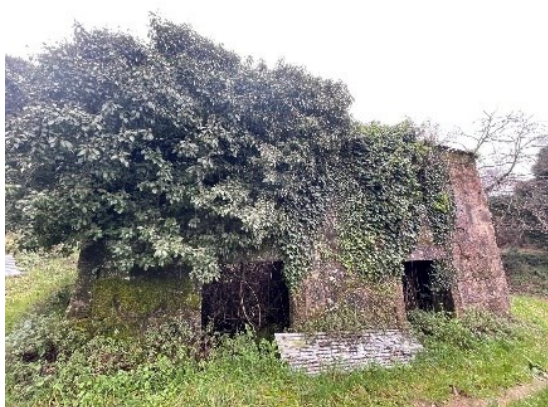
Imagem 1 – Foto onde é visível a edificação coberta pela vegetação.

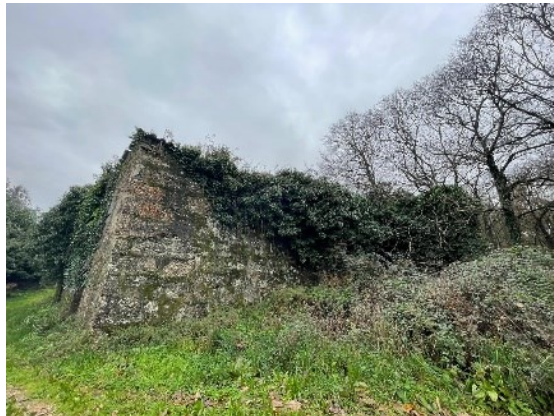
Imagem 2 – Foto onde é visível a edificação coberta pela vegetação.

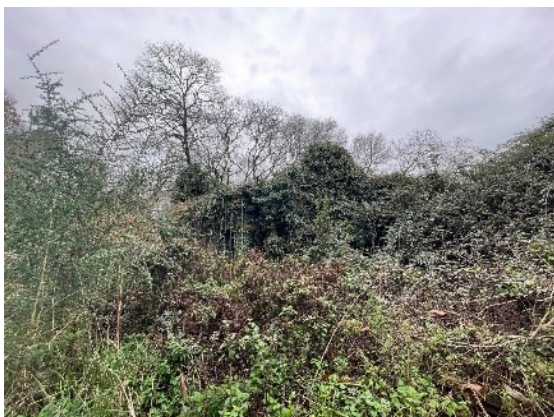
----- Na sequência da vistoria técnica realizada ao edifício supramencionado, verificou-se o seguinte: -----
O edifício em causa se encontra, com a cobertura em colapso, coberto de vegetação e desprovido de infraestruturas básicas, como pode verificar-se pelas fotos anexas a este auto, pelo que se encontra comprometida a sua utilização para habitação ou outros fins, podendo considerar-se em ruína.-----

Imagem 3 – Foto onde é visível o colapso da cobertura.
