| <b>Proposta à Câmara Municipal - Apoio Financeiro - 86/2026 - Abate de exemplares arbóreos na E.B. 1 de Cabreiros</b> | | |

| <b>Local</b> | E.B.1 de Cabreiros |
| <b>Assunto</b> | Relatório de avaliação fitossanitária e de estabilidade biomecânica |

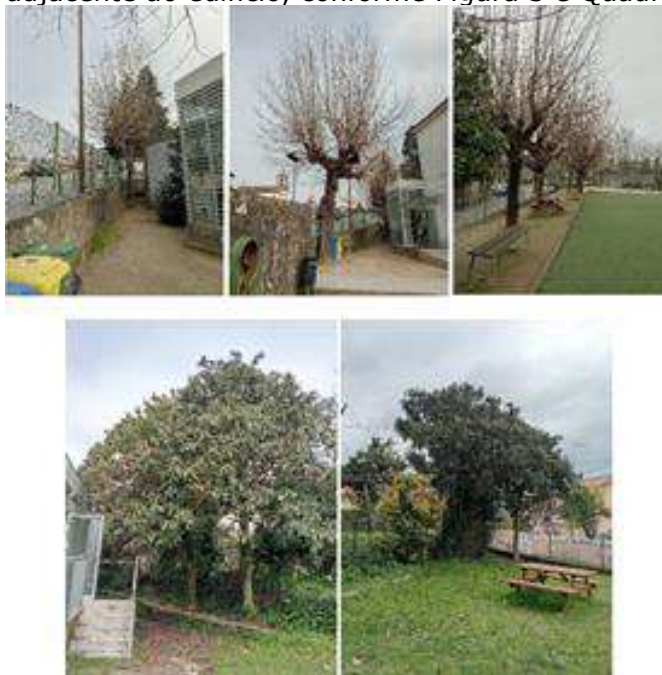
Figura 2 – Fotografias de diversas zonas no espaço escolar, na E.B. 1 de Cabreiros, Braga.

Todo este espaço apresenta elevada frequência de utilização e de circulação, por toda a comunidade escolar.

Para além do edificado e da vedação observamos candeeiro, cabos/linhas aéreas, bancos, mesas, etc..

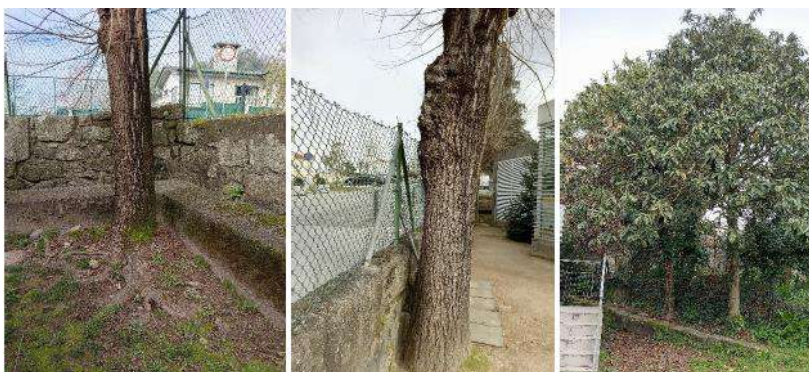
Figura 4 - Fotografias de diversos constrangimentos presentes na E.B. 1 de Cabreiros, Braga.

Constatamos conflitos com a presença de árvores em locais não aconselhados, como demasiado exíguos e/ou muito próximo do limite da escola condicionando o desenvolvimento destas (Figura 4).

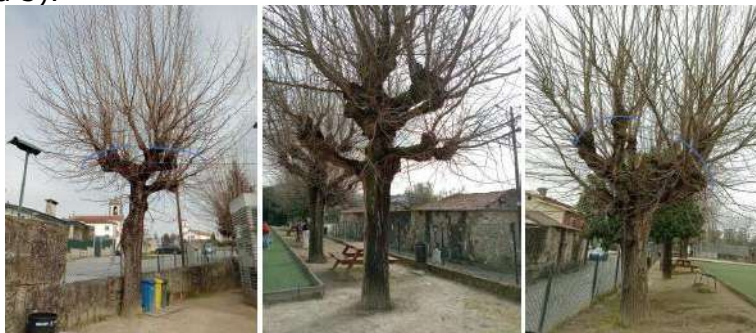
Figura 5 - Fotografias dos cabeços e da rebentação epicormica em Choupos na EB1 Cabreiros, Braga

Todos os exemplares de Choupo (*Populus* sp.), com ID1,2,5,6,7,8 e 10 apresentam uma copa desequilibrada e descaracterizada em resultado do histórico de podas drásticas, (de rolagem), efetuadas nestas árvores. Esta operação contribuiu para a ausência de hierarquização e criação de um suporte frágil e para a formação de protuberâncias e lesões com cavidade, podridão com degradação dos tecidos internos, exsudação (sinal de podridão interna) e formação incompleta do bordo de compartimentação. As pernadas, expõem cabeços, resultantes destas podas, onde se inserem ramos epicórmicos, com ligações fracas, e com elevada relação comprimento/diâmetro que refletem diminuta estabilidade mecânica em resposta a esforços físicos internos e externos de diversa natureza, (por exemplo pela ação do vento) (Figura 5).

Todos estes exemplares apresentam elevado risco de fratura e/ou queda e não havendo a possibilidade de mitigação dos riscos, por meio de ações de correção e não sendo opção manter, aconselhamos o abate de 9 exemplares arbóreos (8 (oito) no interior da escola e 1 (um) no exterior).

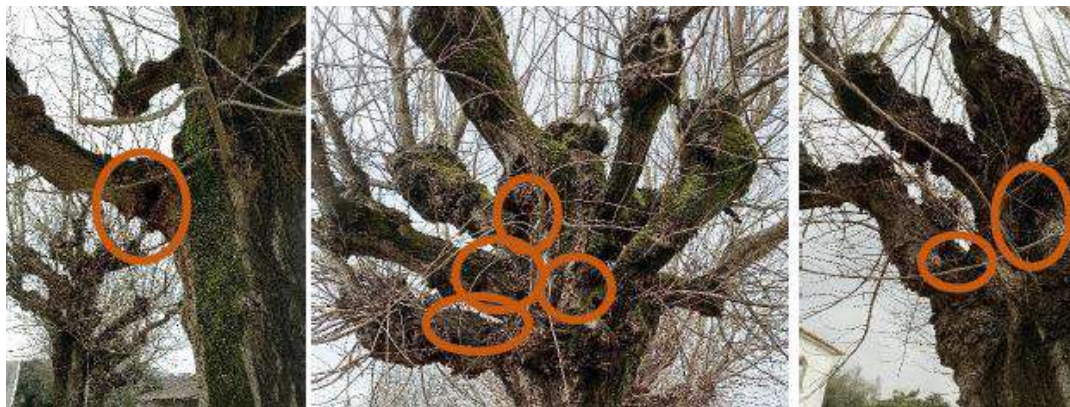
Figura 6 - Fotografias das cavidades na base das pernas dos Choupas na EB1 Cabreiros, Braga

Na inserção destas pernas observa-se, muitas cavidades, com degradação dos tecidos, e compartimentação débil (caraterística inerente a esta espécie), conduzindo a um suporte frágil. Presença de problemas fitossanitários (observa-se carpóforos) e estruturais, originando um elevado risco de fratura atingindo os alvos (comunidade escolar), podendo as consequências serem muito graves (Figura 6).

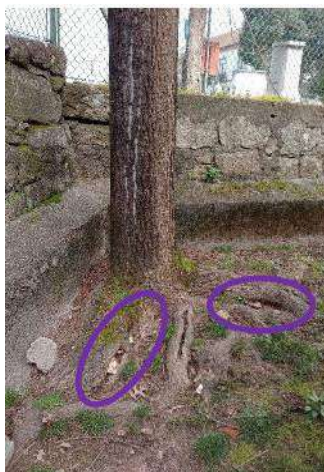
Figura 7 - Fotografia das frutificações de fungos nas raízes superficiais do Choupo na EB1 Cabreiros, Braga.

Também se observa deformações e cancros ao nível do tronco e base da copa, nesta espécie.

Verifica-se a presença na Zona Crítica Radicular (ZCR) de problemas fitossanitários, com a existência de frutificações do fungo *Armillaria sp.* entre outros. Estes fungos são bacidiomicetas, e estão associados a podridões radiculares, sinal de "defeitos" internos (Figura 7). É de salientar que é na Zona Crítica Radicular (ZCR) que se consideram estar ao nível biológico as raízes essenciais para a estabilidade mecânica da árvore. Podemos concluir a existência de um elevado risco de queda e/ou fratura, e de atingir os alvos (comunidade escolar e o edifício), podendo as consequências serem muito graves.

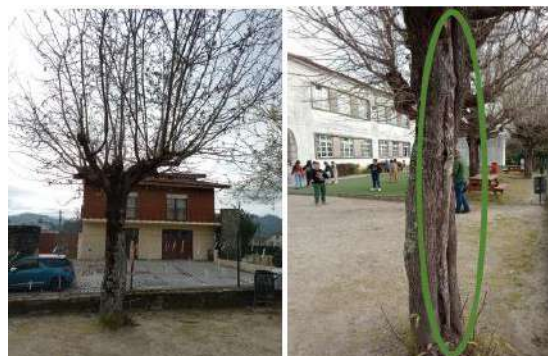
Figura 8 - Fotografias do Castanheiro na EB1 Cabreiros, Braga.

Relativamente ao Castanheiro (*Castanea sativa* Mill.) ID4, observou-se a presença de uma lesão que se estende por todo o tronco, com 2,5m de altura, cerca de 0,18cm com a espessura da parede residual bastante diminuta, sendo que este lenho se encontra morto em toda a sua extensão.

Ao longo desta lesão, observamos algumas fissuras horizontais e verticais, o que representa um alto risco de fratura. Na base desta lesão, próximo do colo constata-se a presença de uma cavidade, com degradação dos tecidos internos expostos. Esta árvore encontra-se estruturalmente fragilizada, com a capacidade de suporte comprometida (Figura 8). Apresenta um elevado risco de queda e/ou fratura, com elevada probabilidade de atingir os alvos (comunidade escolar), podendo as consequências serem muito graves.

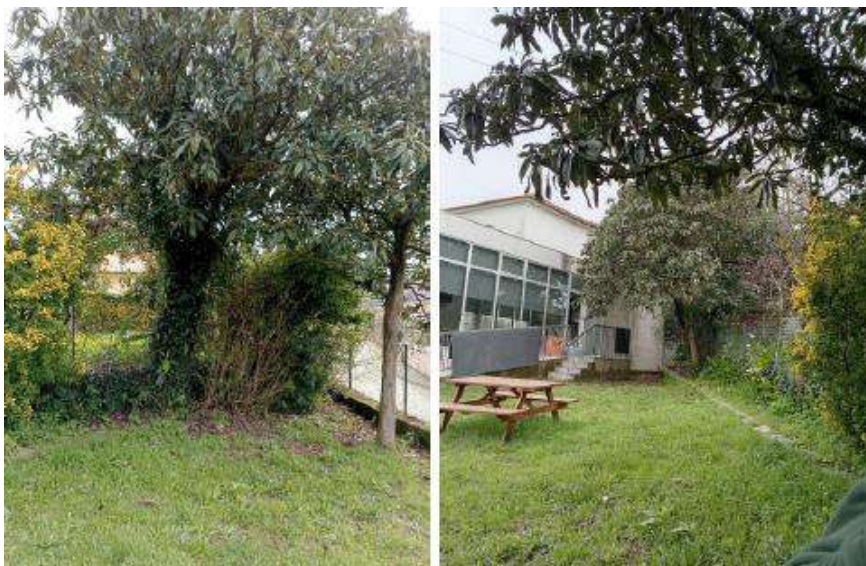
Figura 9 - Fotografias das Nespereiras ,EB1 Cabreiros, Braga.

Quanto às 4 (quatro) Nespereiras (*Eriobotrya japonica* (Thunb.) Lindl.), (com ID11, 12, 13 e 14) existentes na lateral do edifício, 3 (três) estão em canteiros junto à vedação, somente 1 (uma) em relvado. As 3 Nespereiras expõem inclinação e a presença da trepadeira designada de Hera (*Hedera* sp.). As trepadeiras são plantas que germinam no solo, que são providas de caules e raízes aéreas que se apoiam noutras plantas lenhosas por ex. árvores. Estas podem causar o declínio das árvores hospedeiras, bloqueando a luz e sufocando-as.

No geral, nos restantes exemplares arbóreos aconselhamos intervenções de poda de manutenção, (com a supressão de ramo secos, cruzados e de ramos com elevado comprimento/diâmetro e com instabilidade mecânica), assim como a retirada de trepadeiras nas árvores com ID11 a ID14 (Figura 11).

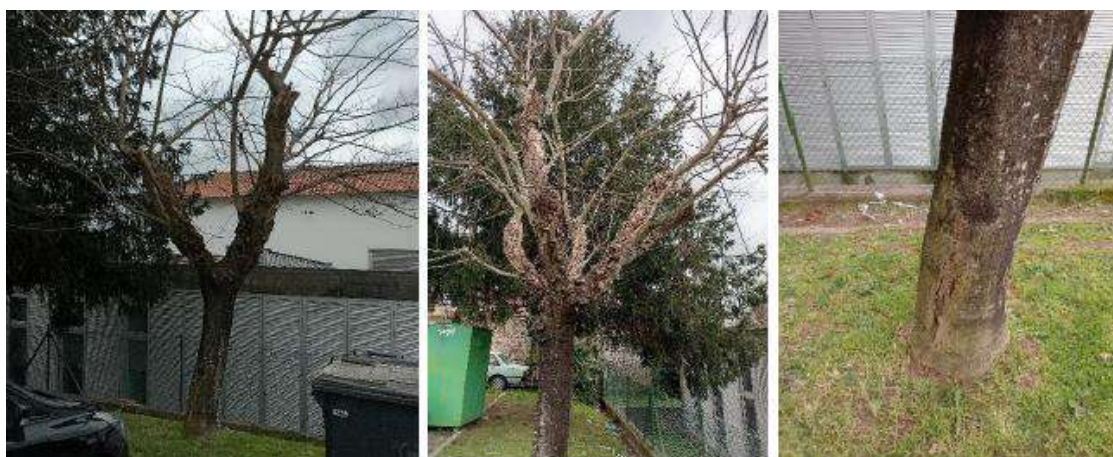
Figura 10 - Fotografias da Albizia, no exterior da EB1 Cabreiros, Braga.

No caso da Albízia (*Albizias* sp.), com ID 16, no exterior da Escola, apresenta na copa lesões decorrentes das podas de “rolagem” efetuadas ao longo dos anos, que originaram formação de cavidades e pernadas secas. Observamos que estas podas contribuíram para a diminuição da longevidade, para a formação do suporte da copa frágil, criação de lesões, formação de ramos com inserções débeis e consequentemente a diminuição da resistência destas árvores aos agentes patogénicos, contribuindo para o aumento das fragilidades estruturais (Figura 10). Ao nível do tronco observamos fissuras, demonstrativas de tensões.

Esta espécie integra a Lista Nacional de Espécies Invasoras (anexo II do D.L. 92/2019 de 10julho).
