10. ADICIONAL N. 1 AO CONTRATO DE EMPREITADA – CPE11.17.DMOSM – REABILITAÇÃO E AMPLIAÇÃO DO MERCADO MUNICIPAL”:

Empreitada: CPE11.17.DMOSM - REABILITAÇÃO E AMPLIAÇÃO DO MERCADO MUNICIPAL

PARECER DA FISCALIZAÇÃO

Empreitada	Reabilitação e Ampliação do Mercado Municipal
Dono de Obra	Município de Braga
Entidade Executante	COSTEIRA – Engenharia e Construção S.A.
Assunto	Proposta de Trabalhos a Mais – Reforço Estrutural

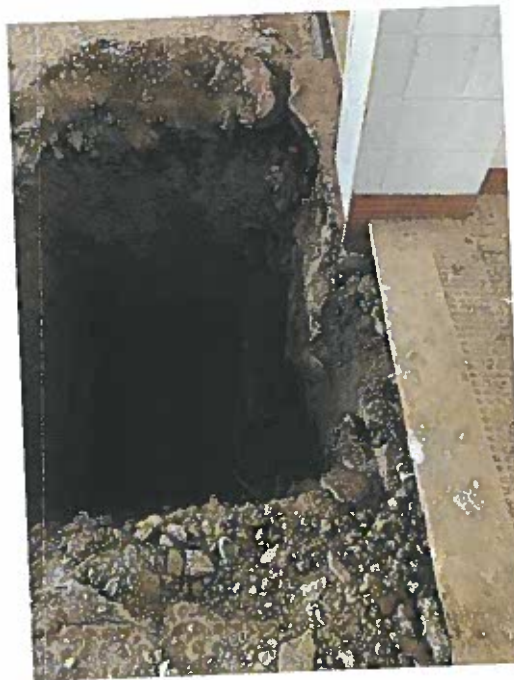
2.1 Laje de Piso Ala B (Zona dos talhos)

A solução para a materialização da nova laje de piso da Ala B passaria pela construção de uma estrutura independente, em laje maciça e pilares apoiados sobre as sapatas existentes. Na fase de escavação constatou-se que não existe sapata e os pilares estão apoiados numa espécie de poço de fundação em pedra, como pode ser visto na imagem seguinte:

Assim sendo, a nossa proposta é a de apoiar a laje nos pilares existentes. Para o efeito propomos a alteração para uma solução mais leve, em laje será aligeirada de vigotas pré-esforçadas, apoiada sobre vigas mistas ligadas aos pilares existentes por buchas químicas. Para tal é também eliminado o enchimento no pavimento, sendo o acabamento aplicado directamente sobre a laje de estrutura, e as divisórias devem passar a ser em gesso cartonado.

Ainda nesta zona, e como a base do pavimento existente apresenta fracas características e haverá um aumento de carga com novo pavimento e uma elevada densidade de paredes de alvenaria, e para evitar assentamentos, propomos a execução de vigas lintel imediatamente por baixo do pavimento térreo.

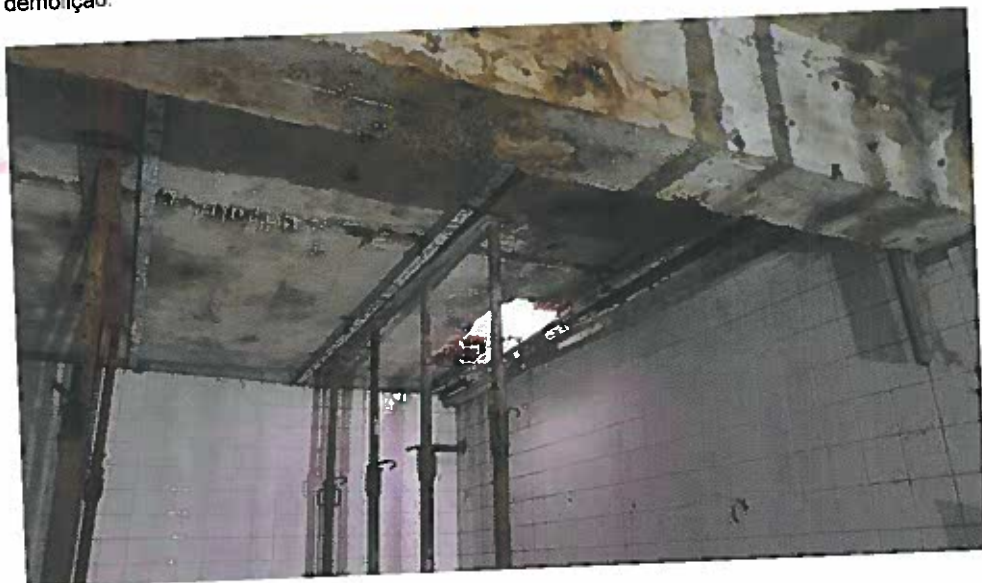
Durante a fase de demolição do pavimento, na zona dos talhos, sobre a laje existente, verificou-se que a laje apresenta grande fragilidade tendo inclusive aberto um buraco na laje aquando da demolição.

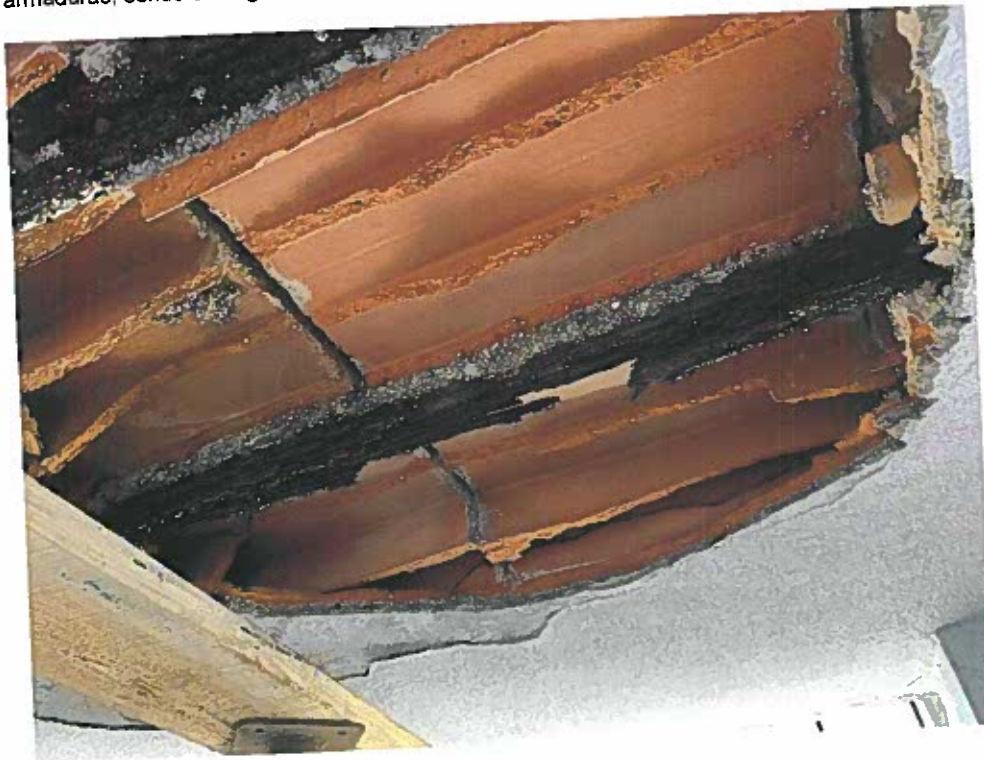
Toda esta zona estava revestida com chapa ocultando o estado de degradação em que se encontrava. Estas lajes são aligeiradas em blocos cerâmicos nos quais são feitas nervuras em betão armado. Nas sondagens efectuadas pode ser visto o elevado grau de corrosão das armaduras, sendo em alguns casos já praticamente inexistentes.

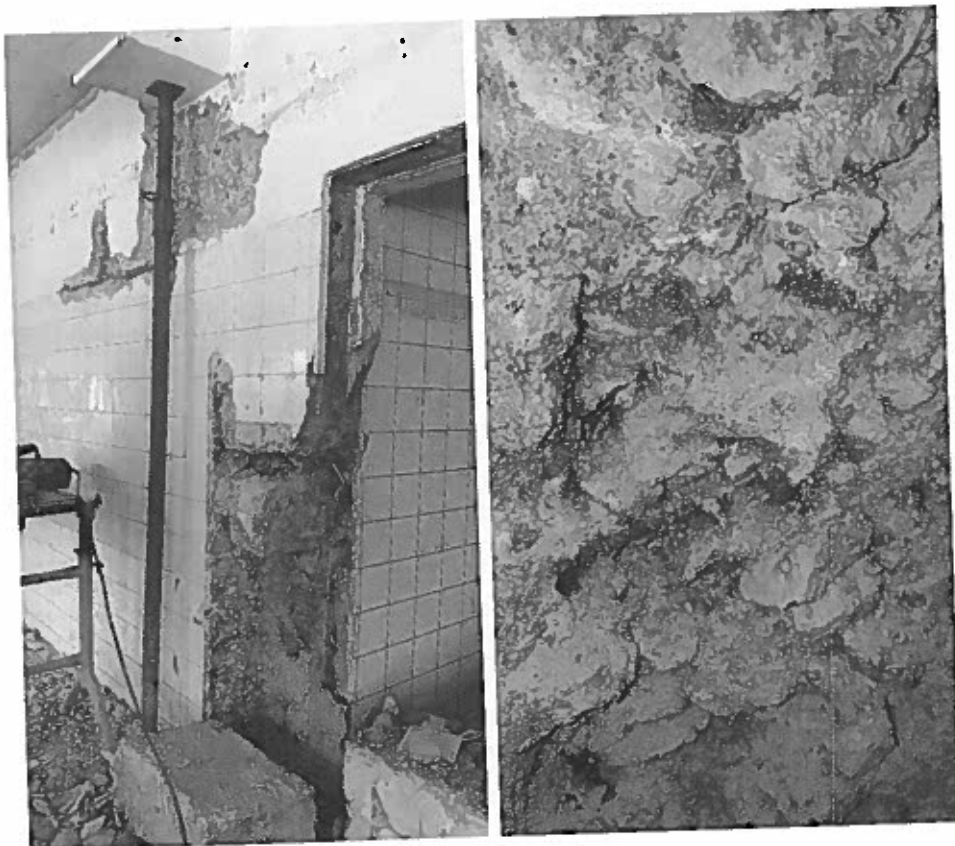
2.3 Demolição da parede na zona das Cargas/ Descargas

Está prevista a demolição de uma parede de alvenaria na zona do cais de carga e descarga. Após sondagens verifica-se que os pilares não têm uma geometria bem definida indiciando que a betonagem foi feita em conjunto com a parede de pedra. Em alguns locais o material do pilar é bastante desagregado.

Assim é nossa proposta que os pilares sejam reforçados por elementos metálicos e posteriormente revestidos em betão armado já que se encontram em zona de movimentação de empilhadores. A intervenção deverá seguir o seguinte esquema construtivo:

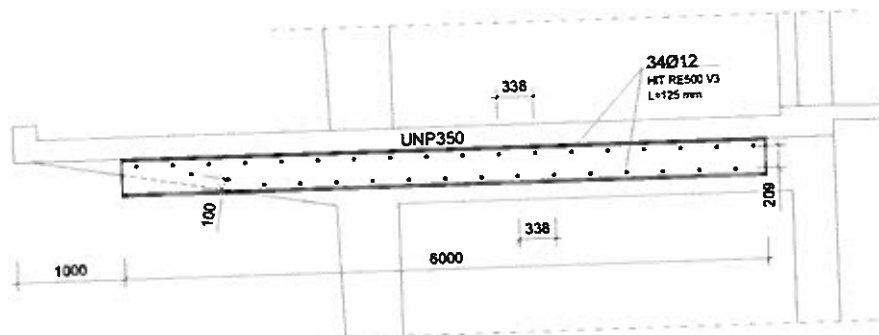
2.4 Reforço do Mezanino

Após sondagens à laje do mezanino e subsequente análise, e para a utilização pretendida pelo Dono de Obra para o espaço (Restaurante), verifica-se que os coeficientes de segurança instalados são insuficientes. Assim é imperativo o reforço da estrutura. Para o efeito propomos o reforço em perfis metálicos UNP do lado em que fiquem ocultos pelo novo tecto falso a construir. Na imagem seguinte pode ser visto um alçado do proposto:

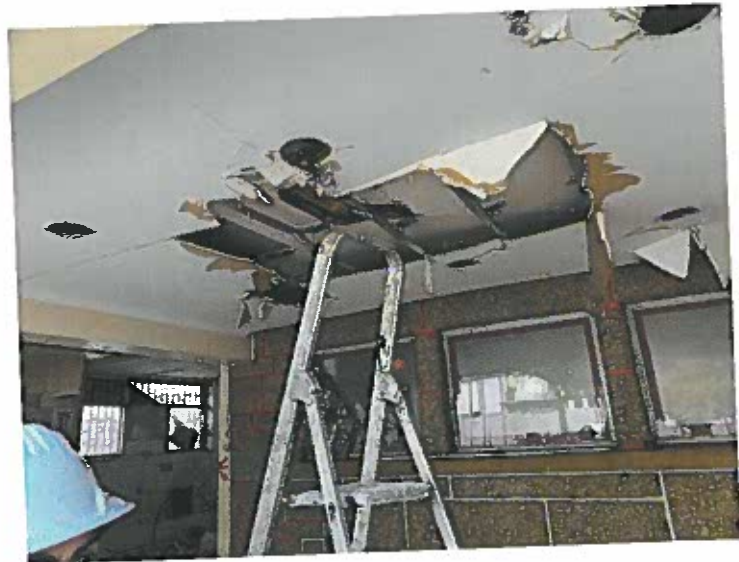
Ainda nesta zona, e aquando da demolição do tecto falso, desprendeu-se um pedaço de laje deixando à vista o elevado estado de degradação da mesma.

A proposta é que a laje seja demolida e colocado um perfil metálico a suportar a viga de madeira da estrutura da cobertura.

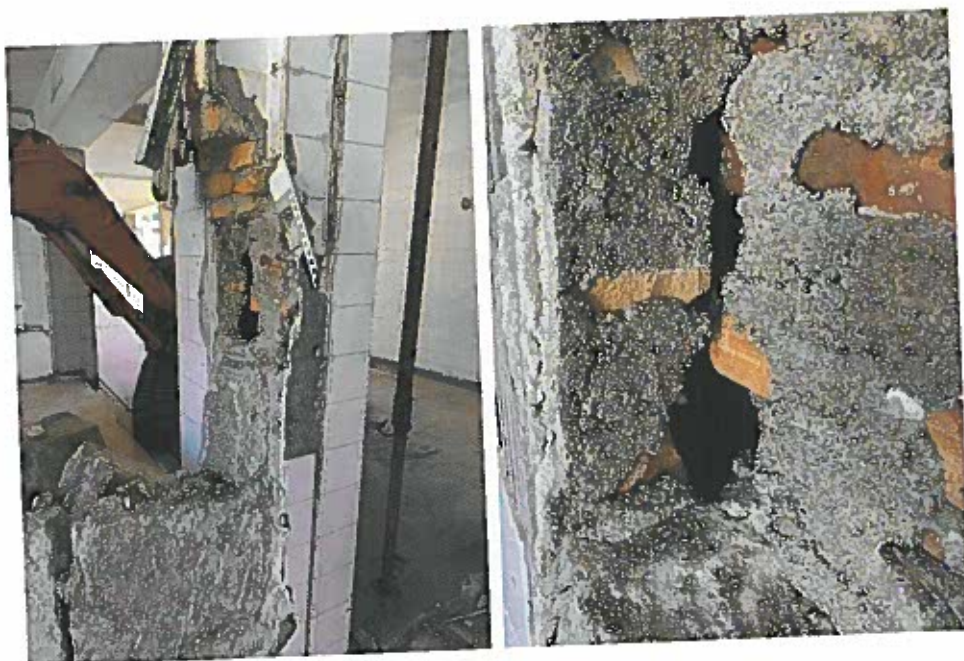
2.7 Pilar junto à entrada sudoeste

- **Pilar junto à entrada sudoeste** – Aquando da demolição de uma parede de alvenaria junto à entrada sudoeste, verificou-se que o pilar adjacente era oco e feito em tijolo maciço.

A nossa proposta é que o volume oco seja preenchido com betão e posteriormente encamisado com betão armado.
