## **Informação Técnica de Avaliação Fitossanitária e Estabilidade Biomecânica**

Dia 23 de maio deslocamo-nos á Rua Cidade do Porto, por indicação da equipa da DJEV.

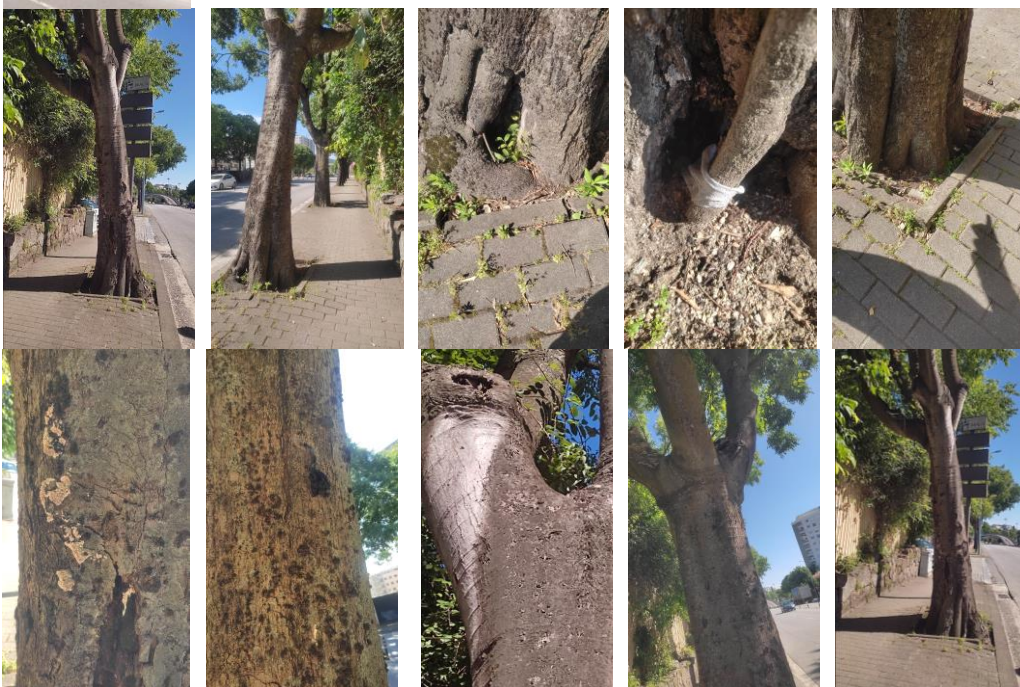
## ID5 *Celtis australis*

Exemplar com inclinação no sentido do edificado, que se deslocou recentemente segundo testemunhos. No tronco observamos descasque com podridão nos tecidos interiores e presença de frutificações de fungos. De apontar o facto do descasque se verificar no sentido de maior peso da copa, lenho de compressão, indicativo da tensão provocada no

tronco pela copa desequilibrada. Esta zona apresenta elevada probabilidade de ocorrer quebra.

Ao nível das raízes observamos um descalçamento o que terá provocado a deslocação recente.

| ID | Espécie | recomendação | Espécie na substituição |
|---|---|---|---|
| 5 | <i>Celtis australis</i> | Abate | <i>Celtis australis</i> |

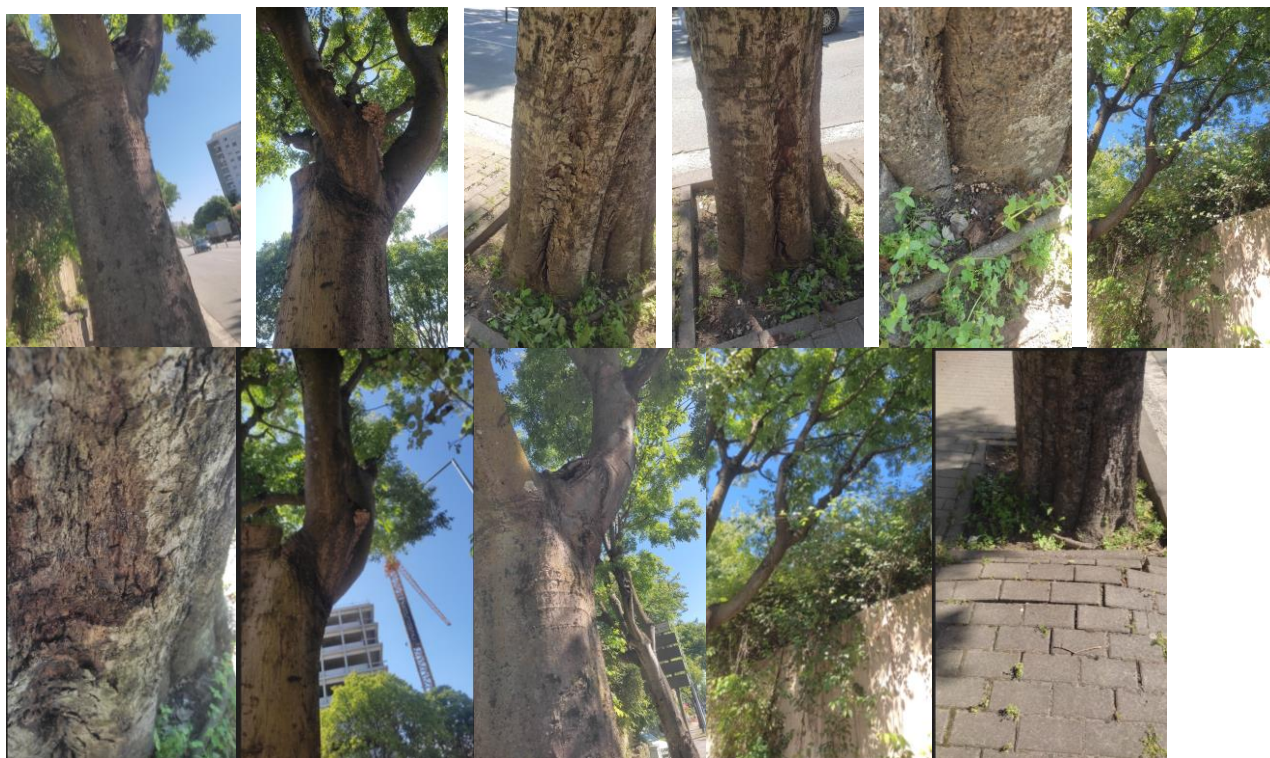
## ID6 *Celtis australis*

Ao nível da copa verificamos a presença de frutificações de fungos, cavidades na maioria com bordo de compartimentação completo, copa desequilibrada resultante de podas realizadas de modo a esta não pender para a estrada.

No tronco observamos bastante descasque com podridão nos tecidos interiores e presença de frutificações de fungos. De apontar o facto do descasque se verificar no sentido de maior peso da copa, lenho de compressão, indicativo da tensão provocada no tronco pela copa desequilibrada. Esta zona apresenta elevada probabilidade de ocorrer quebra.

| ID | Espécie | recomendação | Espécie na substituição |
|---|---|---|---|
| 6 | <i>Celtis australis</i> | Abate | <i>Celtis australis</i> |

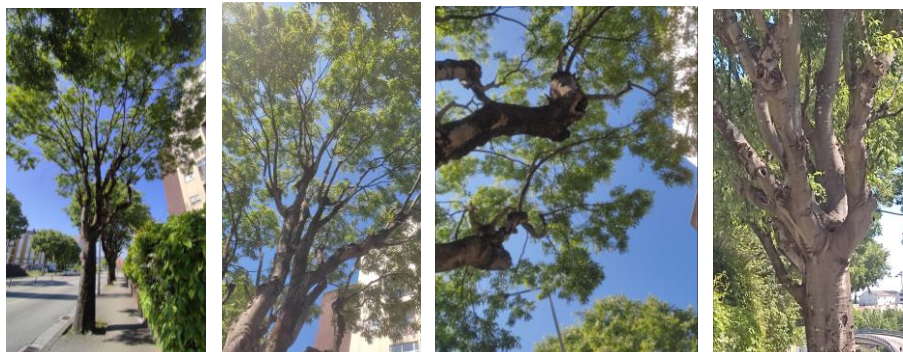
### ID9 *Celtis australis*

Copa muito rarefeita, indicador de problemas a nível das raízes, cavidades com bordo de compartimentação completo. Baixa vitalidade.

| ID | Espécie | recomendação | Espécie na substituição |
|---|---|---|---|
| 9 | <i>Celtis australis</i> | Abate | <i>Celtis australis</i> |

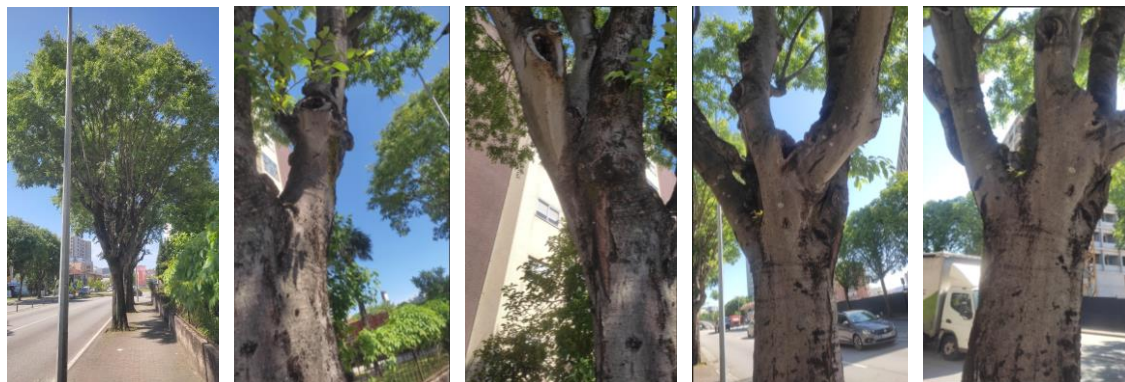
### ID10 *Celtis australis*

Na copa observamos a presença de cavidades na maioria com bordo de compartimentação completo.

| ID | Espécie | recomendação | Espécie na substituição |
|---|---|---|---|
| 10 | <i>Celtis australis</i> | Acompanhamento anual | |

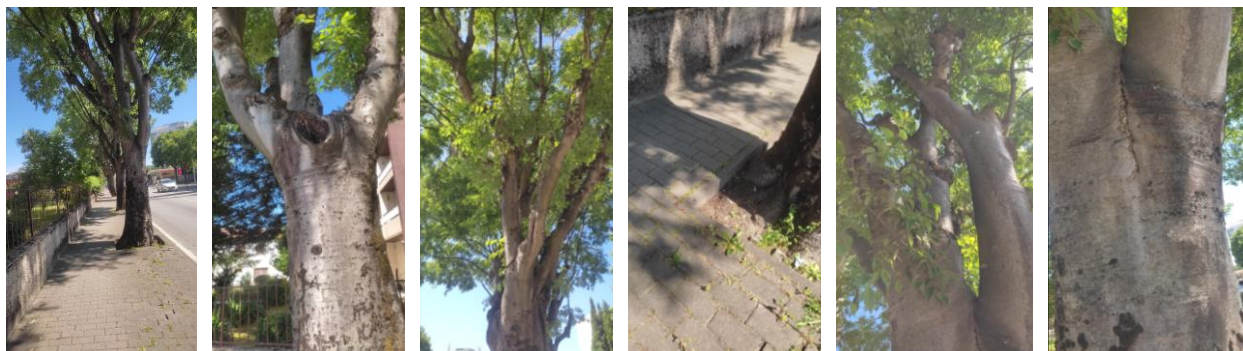
## ID11 *Celtis australis*

Na copa observamos a presença de cavidades com bordo de compartimentação completo.

| ID | Espécie | recomendação | Espécie na substituição |
|---|---|---|---|
| 11 | <i>Celtis australis</i> | Acompanhamento anual | |

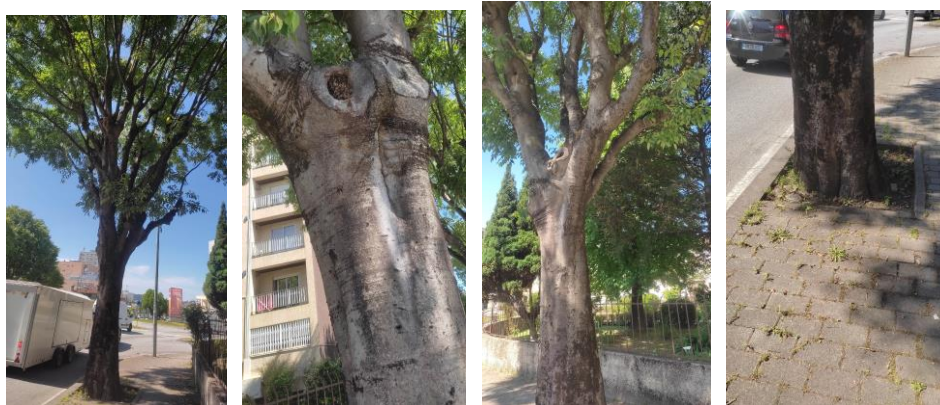
## ID12 *Celtis australis*

Na copa observamos a presença de cavidades com bordo de compartimentação completo.

| ID | Espécie | recomendação | Espécie na substituição |
|---|---|---|---|
| 12 | <i>Celtis australis</i> | Acompanhamento anual | |
