**PROPOSTA DE RESOLUÇÃO****IDENTIFICAÇÃO DA PROPOSTA**

<b>9Processo</b>	3176/2026
<b>Requerente</b>	Junta de Freguesia S. Victor
<b>Data</b>	16/03/2026
<b>Local</b>	Rua Tomás de Figueiredo
<b>Técnico</b>	Zita Margarida da Silva Saraiva
<b>Assunto</b>	Avaliação fitossanitária e biomecânica

### 1. Caracterização

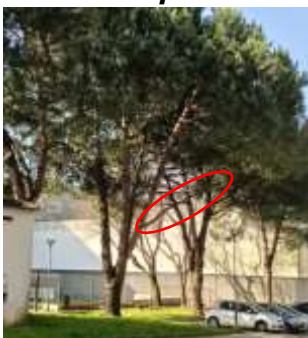
**ID1 *Pinus pinea***

Ramo lateral longo e demasiado fino, sem ramificações intermédias, com muitas agulhas na terminação tornam-se vulneráveis ao vento e ao peso.

Pelo exposto, e considerando que não existe forma viável de mitigar os danos estruturais, recomenda-se o **abate** dos exemplares ID2 e ID3 e **poda** no exemplar ID1 do ramo assinalado da figura2.

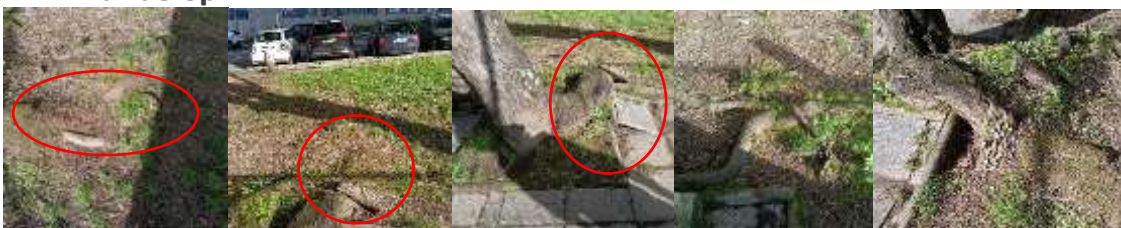
**ID2 *Prunus sp.***

A observação de uma ligeira movimentação do sistema radicular no sentido da inclinação. Embora o movimento seja pequeno, revela que o conjunto árvore-solo está a sofrer alterações estruturais, seja por saturação hídrica, perda de suporte, erosão ou simplesmente pela evolução natural de uma inclinação pré-existente.

O solo ao redor do colo apresenta sinais de cedência, como pequenas fissuras ou zonas ligeiramente levantadas no lado oposto à inclinação. Em árvores com copas assimétricas, esse comportamento é indício precoce de instabilidade, sobretudo pela consulta do Google Maps, observamos que se tem agravado com o tempo.

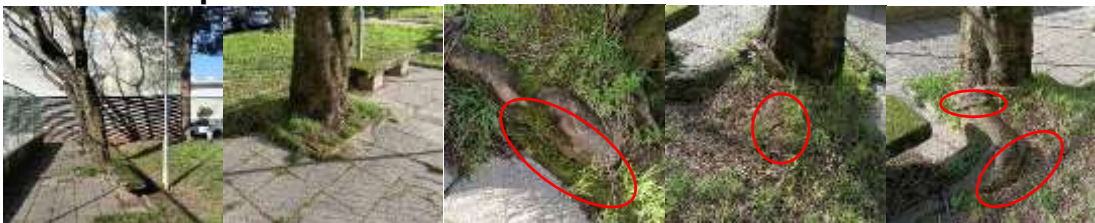
**ID3 *Prunus sp.***

A observação de uma ligeira movimentação do sistema radicular no mesmo sentido da inclinação indica que a estabilidade da árvore está a ser comprometida. Embora o deslocamento seja discreto, revela que a relação árvore-solo está a sofrer alterações estruturais, que podem resultar de saturação hídrica, perda de suporte, erosão ou da progressão natural de uma inclinação pré-existente.

No solo que circunda o colo tornam-se visíveis sinais de cedência, como pequenas fissuras ou zonas subtilmente elevadas no lado oposto à inclinação, sugerindo que a ancoragem está a perder eficácia. Em árvores com copas assimétricas, este comportamento constitui um indício precoce de instabilidade, uma vez que a distribuição desigual da massa aumenta o esforço exercido sobre o sistema radicular e acelera o processo de cedência estrutural.
