DESPACHO

Processo: 50083/2025**Resolução com número e data apresentados na margem****Procedimento:** Reclamação ou exposição

Registo:	50083/2025
Tarefa:	T/2025/132466
Local:	Rua das Forças Armadas - União das freguesias de Braga (São José de São Lázaro e São João do Souto) Coordenadas geográficas: 41.539080°; -8.409625°
Relatório:	20/11/2025
Assunto:	DJEV – Relatório Fitossanitário e de Estabilidade Biomecânica
Técnico(s):	Armando Silva

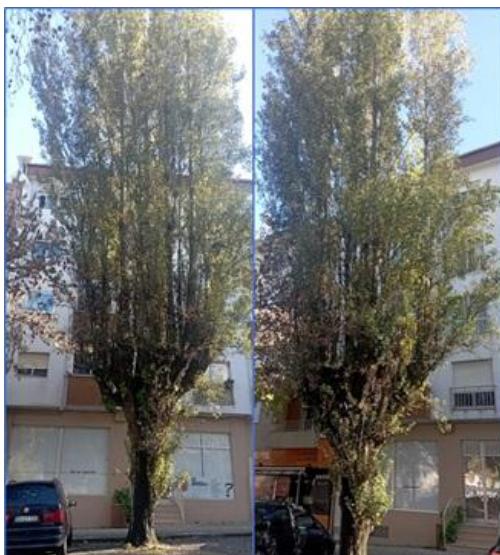
Trata-se de um choupo negro de grande dimensão, instalado na baía de estacionamento do arruamento (Figura 3).

Figura 3 – Imagens do enquadramento da árvore instalada no ID01

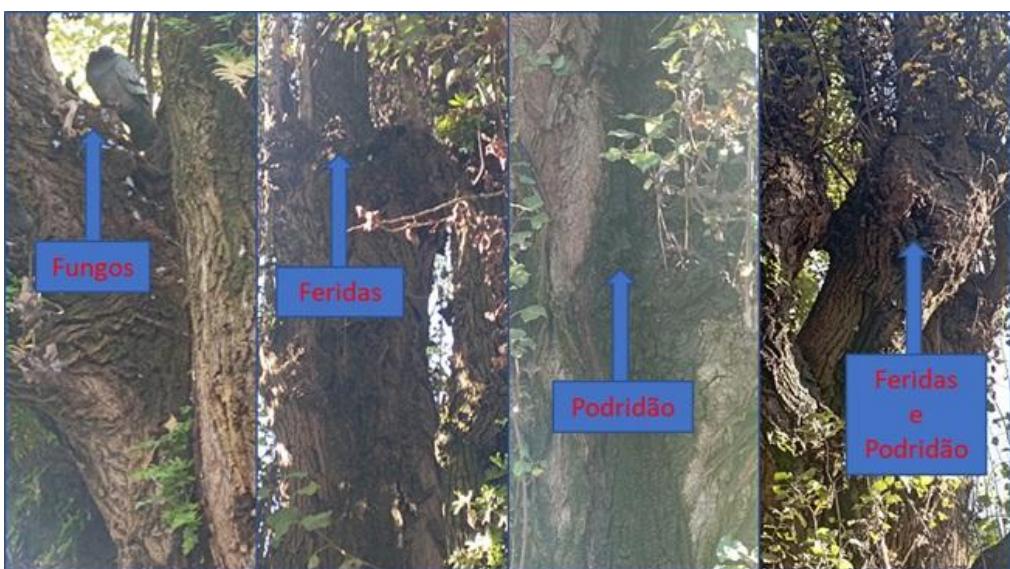
A árvore apresenta vários cortes de grandes dimensões, fruto de várias podas assentes em rolagem, com feridas mal compartimentadas, bem como problemas fitossanitários, nomeadamente podridão da madeira e fungos, bem como cavidades no tronco (Figura 4).

Figura 4 – Imagens do estado fitossanitário da árvore instalada no ID01

Face à avaliação efetuada na Rua das Forças Armadas, constata-se que as 3 (três) árvores apresentam consideráveis problemas fitossanitários, tais como podridão, cavidades e feridas mal compartimentadas, bem como de estabilidade biomecânica, com várias pernadas mal inseridas e fissuras que indiciam risco.

Assim, salvo melhor opinião, face ao estado dos exemplares em análise e ao risco presente, conclui-se pela pertinência da substituição das árvores existentes por espécies arbóreas mais adequadas ao contexto urbano, tais como *Pyros*, *Malus* ou *Sorbus*, entre outras que reúnem características de baixo impacto radicular e melhor compatibilidade com o espaço urbano disponível, assegurando-se assim a sustentabilidade, segurança e valorização paisagística do arruamento.

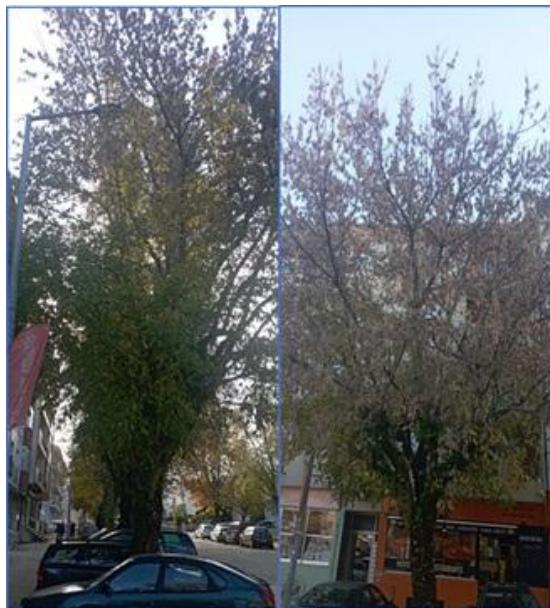
Trata-se de um bordo negundo de média/grande dimensão, instalado na baía de estacionamento do arruamento (Figura 5). Apresenta ramos secos, com sinais de estar em *dieback*, verificando-se a morte progressiva dos tecidos vegetais dos ramos.

Figura 5 – Imagens do enquadramento da árvore instalada no ID03

Para além disso, 2 (duas) das árvores, nomeadamente os Bordo-negundos, apresentam sinais de *dieback*, o que poderá estar em linha com o referido anteriormente, isto é, trata-se de uma espécie de curta longevidade (30 a 60 anos), não se afigurando viável a sua recuperação.

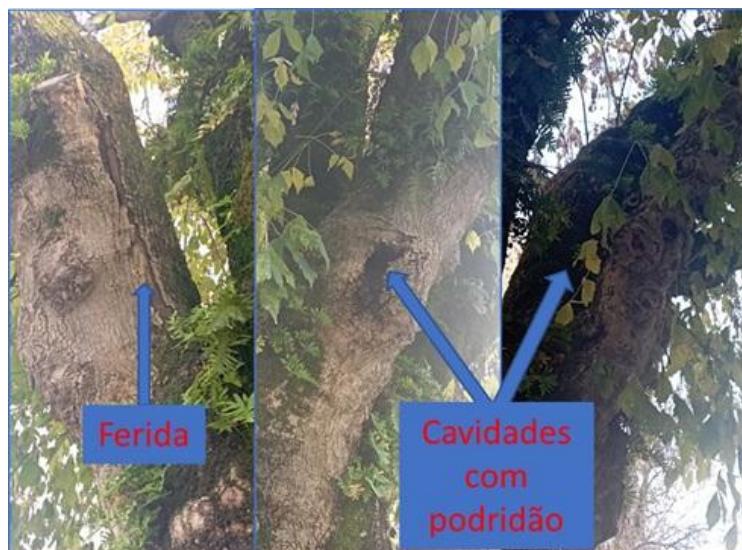
A árvore apresenta vários cortes de grandes dimensões, fruto de várias podas assentes em rolagem, com feridas mal compartimentadas, bem como problemas fitossanitários, nomeadamente podridão da madeira e fungos, bem como cavidades no tronco e fissuras (Figura 6).

Figura 6 – Imagens do estado fitossanitário da árvore no ID02

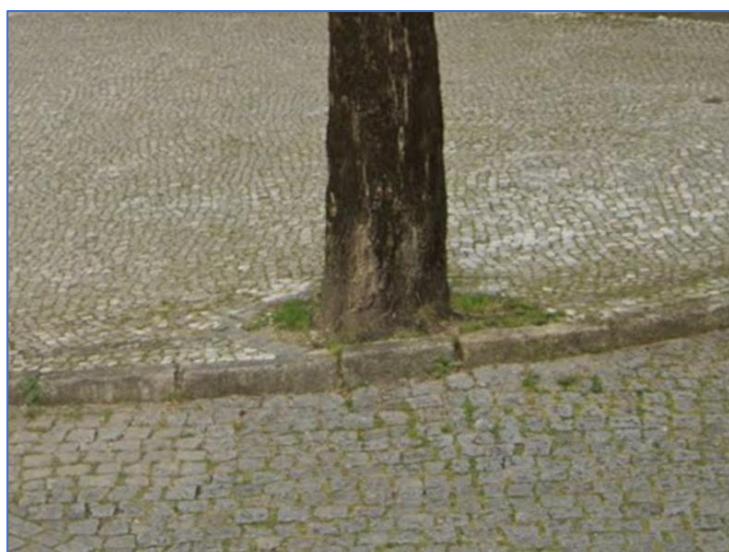
Esta árvore encontra-se, como atrás referido, instalada numa caldeira de reduzidas dimensões, no passeio pedonal, junto ao lencil do passeio (Figura 7).

Figura 7 – Imagens da caldeira ID02

Relativamente à caldeira ID03, propõe-se a sua deslocalização em pelo menos 1 (um) metro, afastando-a do lencil do passeio, devendo a caldeira ter dimensão adequada à espécie que venha a ser plantada.

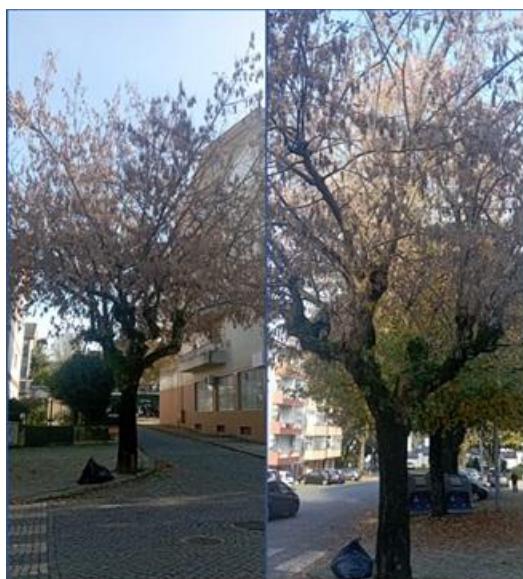
Trata-se de um bordo negundo de média dimensão, instalado na baía de estacionamento do arruamento (Figura 8). Apresenta ramos secos, com sinais de estar em *dieback*, verificando-se a morte progressiva dos tecidos vegetais dos ramos.

Figura 8 – Imagens do enquadramento da árvore instalada no ID03

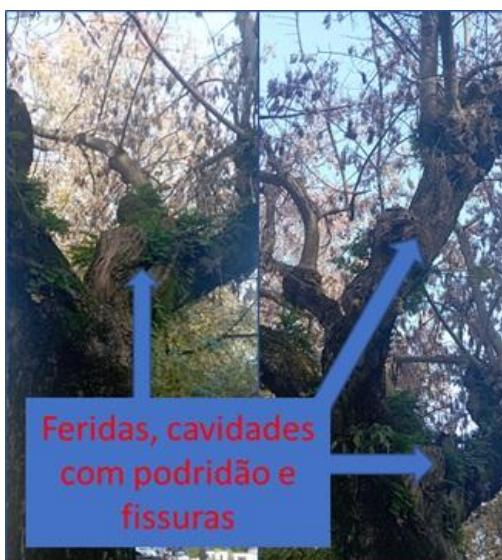
A árvore apresenta vários cortes de grandes dimensões, fruto de várias podas assentes em rolagem, com feridas mal compartimentadas, bem como problemas fitossanitários, nomeadamente podridão da madeira e fungos, bem como cavidades no tronco e fissuras (Figura 9).

Figura 9 – Imagens do estado fitossanitário da árvore no ID03
