## **CPE 20.21.DMOSM - “Requalificação do Centro Cultural Dr. Francisco Sanches”**

### **MODIFICAÇÃO OBJETIVA DO CONTRATO DA EMPREITADA**

#### **5º adicional ao contrato da empreitada**

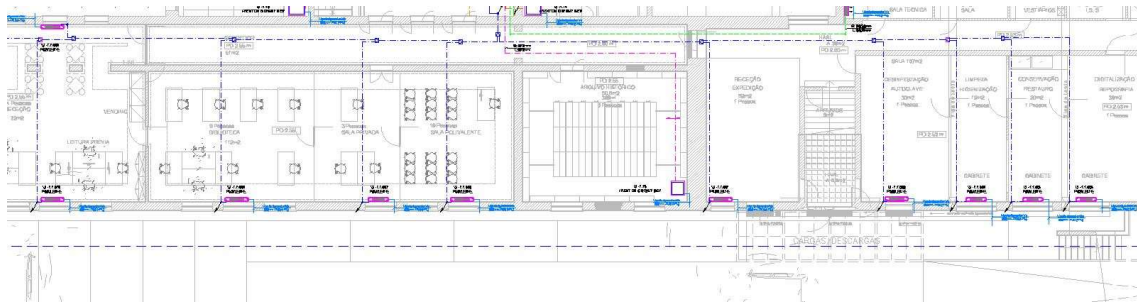
No decorrer dos trabalhos, houve necessidade de alterar o uso a dar a algumas salas para tratamento do arquivo, obrigando a ajustes no sistema de abastecimento de água.

Para além disso, em fase de projeto, foi definido a saída da água proveniente das unidades de expansão direta do tipo VRF diretamente para o pavimento exterior como é possível ver na planta abaixo. Para resolver esta situação vai ser necessário criar uma rede com tubo de PVC com 32mm de diâmetro.

*Planta com unidades de expansão direta do tipo VRF*

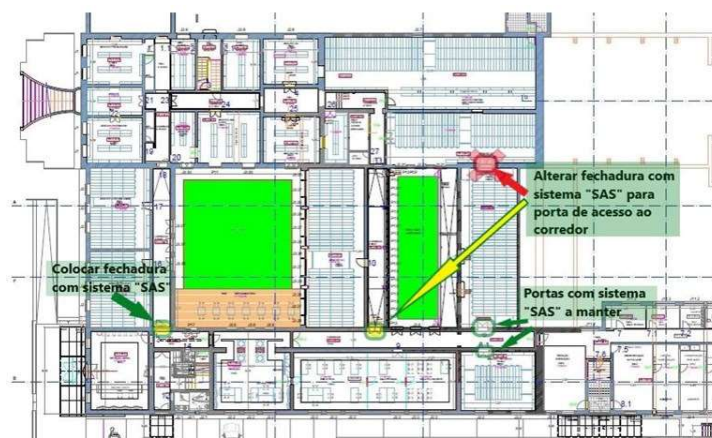
No decorrer dos trabalhos, verificou-se a necessidade de proteger mais salas por meio do controlo de acessos SAS e vai haver a necessidade de deslocar um controlo para outra porta e criar um novo sistema para aumentar as salas a proteger.

Assim, vai ser necessário reposicionar um controlo e acrescentar outro.

*Planta com o projeto das portas com sistema de controlo de acessos*

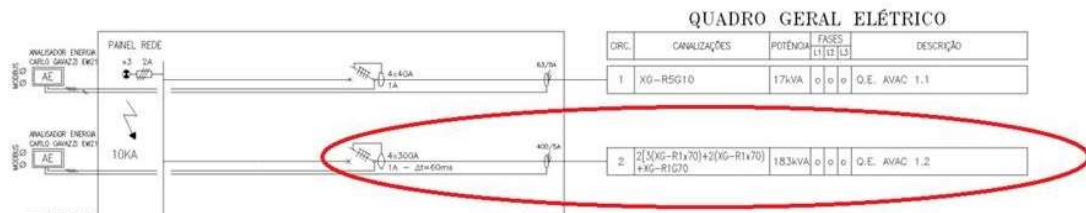
No decorrer dos trabalhos, verificou-se que o projetista contabilizou mal o cabo de baixa tensão para a UPS, havendo a necessidade de alterar o mesmo.

Conforme refere o electricista: “... Este circuito tem à cabeça, Q.G.E, uma proteção de 300A sendo que cada condutor de 70mm suporta no máximo +/- 230 A e tendo em conta o valor

da queda de tensão face a distância parece-me plausível a necessidade de dois cabos por cada fase e neutro...”

Assim, o cabo previsto no item 8.4.5 será alterado pelo novo cabo.
