## Informação Técnica

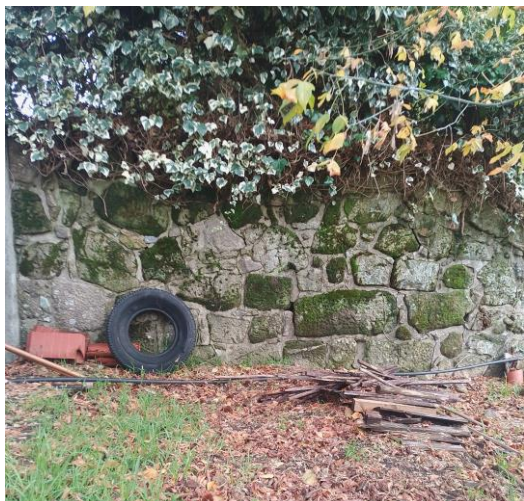
Em resposta á solicitação, cumpre-nos informar que visitamos o recreio do Jardim de Infância de Monte, no dia 31 de outubro. Verificamos através de avaliação visual que as espécies presentes no talude sobranceiro ao muro era um Castanheiro e uma Oliveira. Os exemplares ali presentes, através das suas raízes, incutem pressão no muro de alvenaria de granito, contribuindo para as fissuras existentes.

Foto 1-Fotografia do muro no Jardim de Infância do Monte.

Recomendamos o abate destes dois exemplares.

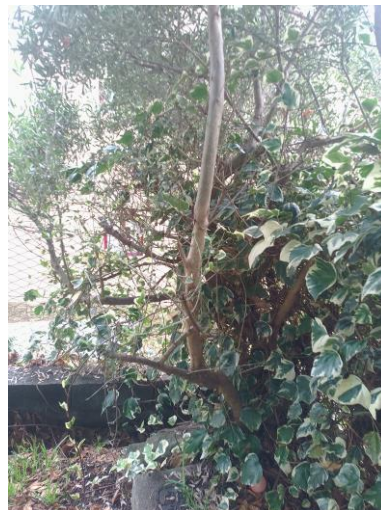
No Castanheiro observam-se sinais e sintomas de problemas fitossanitários (cavidades com podridão do lenho e tecidos internos expostos), assim como a presença de Heras, no tronco e copa. A Oliveira encontra-se encostada ao coroamento do muro e está invadida por Heras.

Foto 2-Fotografia da Oliveira.

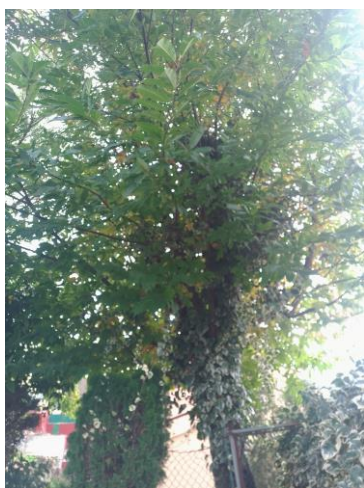
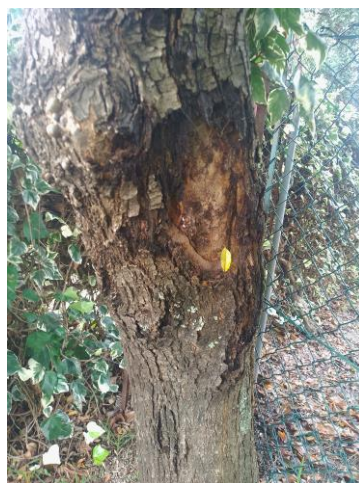
Foto 3-Fotografias do Castanheiro.
