<b>Processo</b>	<b>38813/2025</b>
<b>Requerente</b>	<b>Junta de Freguesia</b>
<b>Data</b>	<b>16/01/2026</b>
<b>Local</b>	<b>Alameda do Lago</b> <b>União das freguesias de Nogueiró e Tenões</b>
<b>Técnico</b>	<b>Armando Silva</b>
<b>Assunto</b>	<b>Relatório de avaliação fitossanitária e de estabilidade biomecânica</b>

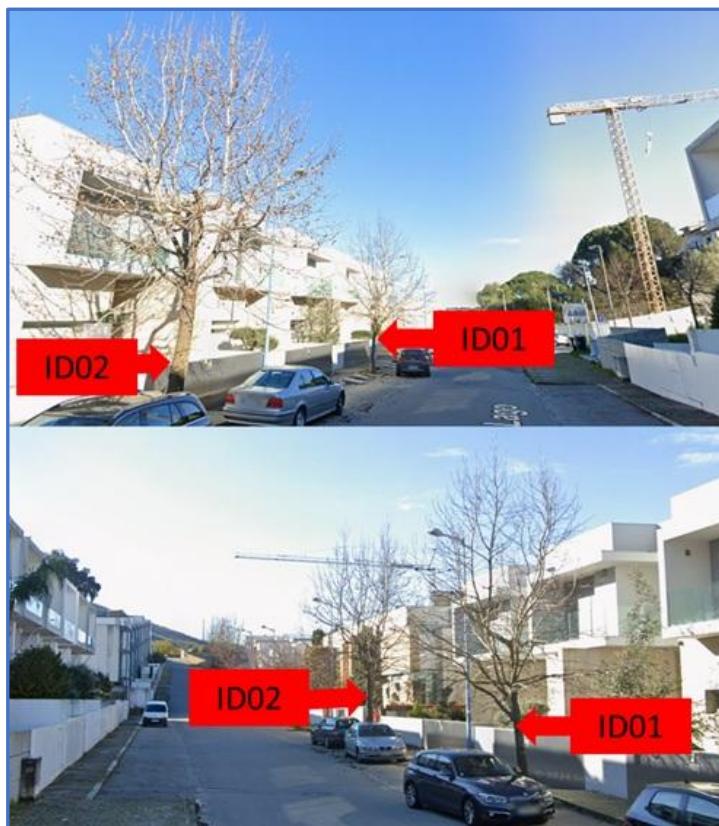
Figura 2 – Imagens do espaço envolvente (Fonte: Google Maps, 2026)

Os exemplares encontram-se implantados na baía de estacionamento, em pavimento betuminoso, de um arruamento de dois sentidos, em caldeira com aproximadamente 50cmX50cm (Figura 2).
