<b>Processo</b>	53642/2025
<b>Requerente</b>	Equipa da DJEV
<b>Data</b>	10/12/2025
<b>Local</b>	Amoreiras, São Vicente
<b>Técnico</b>	Zita Margarida da Silva Saraiva
<b>Assunto</b>	Avaliação fitossanitária e biomecânica

A visita realizada durante o mês de agosto, a vários exemplares na Zona das Amoreiras pertencente à Junta de Freguesia de S. Vicente, prendeu-se com análise da condição fitossanitária e avaliação de risco de exemplares onde se observaram sinais de risco.

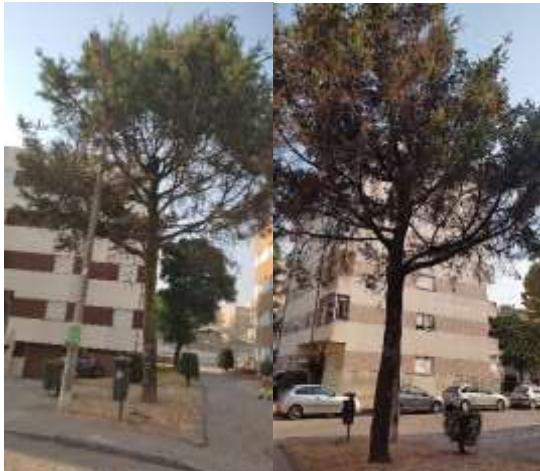
Figura 5 – Imagens da localização do exemplar ID 3

Este exemplar arbóreo apresenta baixa vitalidade, apresenta muitos ramos e raminhos secos, dieback.

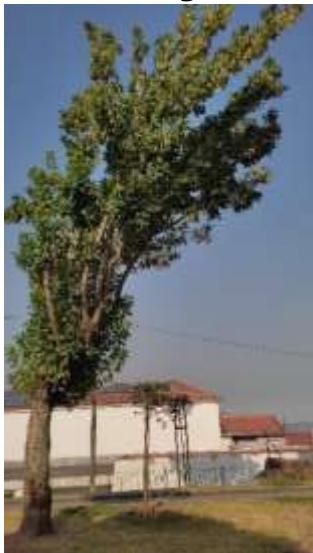
Figura 7 – Imagens da envolvente do exemplar ID 4

Copa desequilibrada, inclinada em dieback (presença de raminhos secos nas extremidades dos ramos).

Tronco apresenta lesão vertical onde se observa degradação do lenho, colo com torção do lenho.

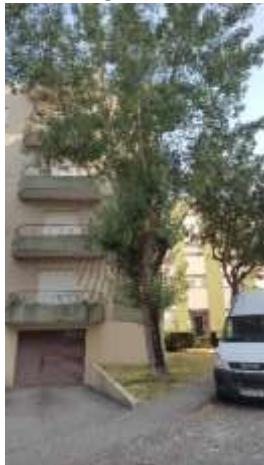
Figura 9 – Imagens da localização do exemplar ID 5

Este exemplar arbóreo apresenta inclinação do tronco, cavidades com degradação do lenho visível. No colo no sentido oposto à sua inclinação observa-se fissura horizontal da casca.

É visível raiz superficial com lesão e degradação do lenho.

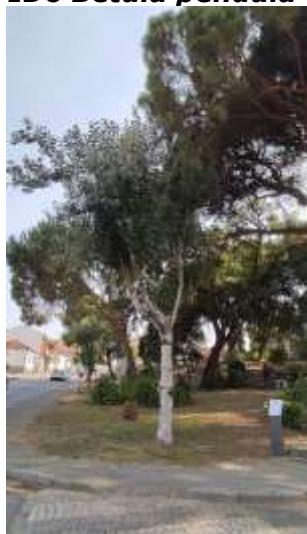
Figura 12 – Imagens da localização do exemplar ID 6

No tronco, a cerca de 1m de altura, existem duas cavidades com degradação do lenho profundas e com compartimentação parcial. Na copa observa-se lenho degradado num corte de ramo podado.
