| Processo | 18960/2026 |
| Local | Lado noroeste da Av. 31 de Janeiro, em Braga |
| Assunto | Avaliação fitossanitária e de estabilidade biomecânica |

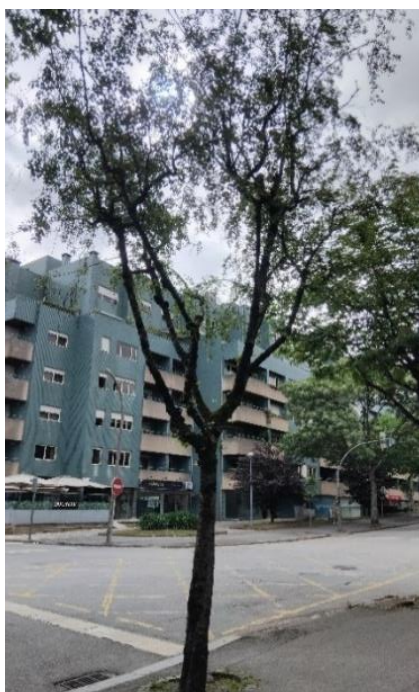
Figura 12 – Fotografia da Bétula (*Betula* sp.), com ID2.

Trata-se de uma Bétula (*Betula* sp.) com ID2, adulta, de pequeno porte, com vitalidade reduzida e elevada transparência (Figura 12).

Esta Bétula (*Betula* sp.), apresenta do lado norte do tronco, 2 (duas) lesões, alinhadas verticalmente. A lesão mais próxima do colo apresenta cerca de 25cm de comprimento. Superiormente a esta, originou-se outra lesão, com cavidade de cerca de 32cm de comprimento e com formação de bordo de compartimentação. Nesta cavidade, observa-se externamente, tecidos internos expostos mortos, com muitas fissuras/rachaduras, assim como orifícios de insetos xilófagos. Estes, alimentam-se da madeira, criando orifícios e galerias, e como consequência podem bloquear o fluxo de seiva, contribuindo para que a copa fique seca, para a perda de vitalidade e aumento da debilidade do exemplar arbóreo. Igualmente se observa nesta cavidade algum serrim (em consequência da atividade dos insetos xilófagos) e gomose (resultado da ação de bactérias ou fungos). A gomose é sinal que esta Bétula (*Betula* sp.) está doente ou ferida. Constata-se também que esta cavidade, se estende pelo eixo longitudinal, internamente no sentido descendente e ascendente. Pode-se concluir que este exemplar arbóreo apresenta problemas fitossanitários que contribuem também para a diminuição sua estabilidade biomecânica.

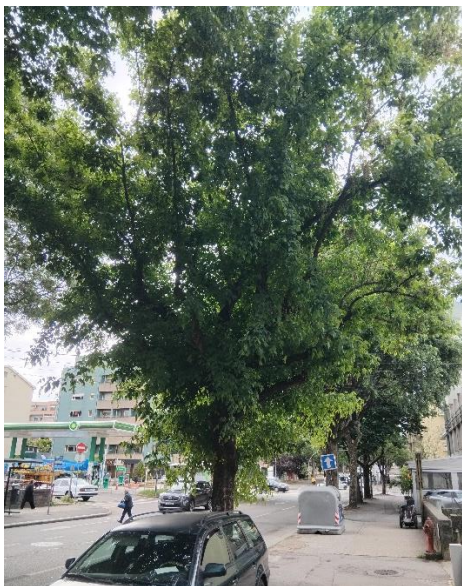
Figura 14 – Fotografia do Bordo-negundo (*Acer negundo* L.), com ID7.

Este exemplar arbóreo, com ID7, é um Bordo-negundo (*Acer negundo* L.), adulto, de médio porte, com razoável vitalidade, copa assimétrica e desequilibrada (Figura 14).

Constatou-se ao nível estrutural, que este exemplar arbóreo, apresenta situações pertinentes relacionadas com o histórico de podas drásticas (de rolagem) efetuadas ao longo do tempo, em pernadas de diversos diâmetros. Esta operação contribuiu para a ausência de hierarquização, criação de um suporte frágil e deficiente da copa. Também ajudou na formação de cabeços, com lesões, com cavidades, podridão com degradação dos tecidos internos e débil compartimentação (caraterística inerente a esta espécie). Nestes cabeços, inserem-se debilmente os ramos epicórmicos, apresentando elevada relação comprimento/diâmetro o que reflete diminuta estabilidade mecânica em resposta a esforços físicos internos e externos de diversa natureza. Estes ramos podem fraturar por qualquer ponto e a qualquer momento, logo expõem potencial de risco de fratura elevado (Figura 16).

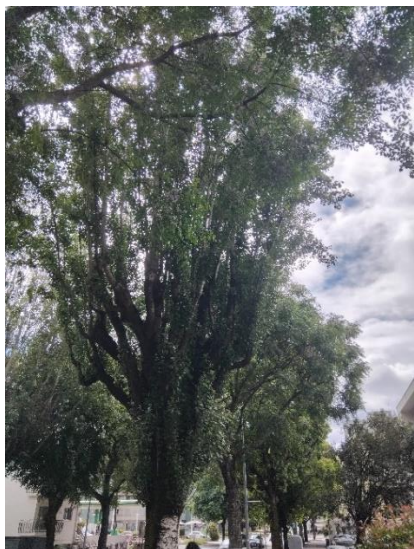
Figura 17 – Fotografia do Choupo-branco (*Populus alba* L.) com ID11.

Trata-se de um Choupo-branco (*Populus alba* L.) com ID11, adulto, de grande porte, com vitalidade moderada e elevada transparência (Figura 17).

Em consequência da operação de poda de uma pernada na base da copa, observa-se a formação de uma lesão com cavidade de grande dimensão, que se estende pelo tronco com podridão dos tecidos internos expostos e formação incompleta do bordo de compartimentação, com afetação na zona de inserção das pernadas de sustentação da copa (Figura 18). Esta copa encontra-se comprometida estruturalmente, com diminuição da sua estabilidade mecânica. O tronco expõe cancro, com rebentação epicormica e exsudação. Ao nível do colo observam-se lesões com cavidade e podridão associada, degradação dos tecidos internos expostos, com elevada afetação mecânica.

Da análise dos resistogramas (Figura 19), observa-se no colo e ao longo do tronco alterações no lenho, com degradação intensa a diversas amplitudes (com formação de cavidade). Verifica-se também ausência da definição dos picos que representam os anéis de crescimento em resultado da degradação. Pode-se concluir que esta árvore, apresenta afetações internas em grande extensão.

Estas afetações estão em evolução e este Choupo-branco (*Populus alba* L.) encontra-se com grande dificuldade em conter a degradação dos tecidos, não existindo forma de mitigar o risco associado à queda e/ou fratura.

Após a análise dos dados recolhidos no decorrer do trabalho de campo, constata-se que esta árvore se encontra estruturalmente fragilizada, com implicações na sua solidez biomecânica. Conclui-se a existência de elevado risco de queda e/ou fratura deste exemplar. Recomenda-se o seu abate imediato.

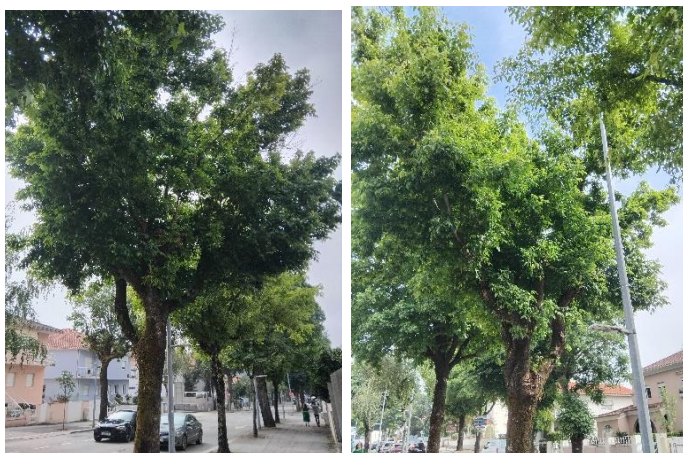
Figura 20 – Fotografias do Bordo-negundo (*Acer negundo* L.), com ID33.

Trata-se de um Bordo-negundo (*Acer negundo* L.), adulto-maduro, de médio porte, com moderada vitalidade, copa assimétrica e desequilibrada. Como referido, esta espécie, caracteriza-se por ser de rápido crescimento e pouco tolerante aos cortes resultantes das podas, o que condicionou muito o desenvolvimento desta espécie nesta artéria (Figura 20).

Da análise dos resistogramas (Figura 22), observa-se alterações no lenho, com degradação intensa a diversas amplitudes e numa extensão considerável, sendo a resposta deste Bordo-negundo, muito débil, com grande dificuldade em conter a degradação. Esta árvore apresenta ao nível do tronco afetações internas em grande extensão e diminuição acentuada na estabilidade mecânica.

Após a análise dos dados recolhidos no decorrer do trabalho de campo, constata-se que este Bordo-negundo (*Acer negundo* L.), se encontra estruturalmente fragilizado, com implicações na sua solidez biomecânica. Conclui-se a existência de elevado risco de fratura deste exemplar. Recomenda-se o seu abate imediato.

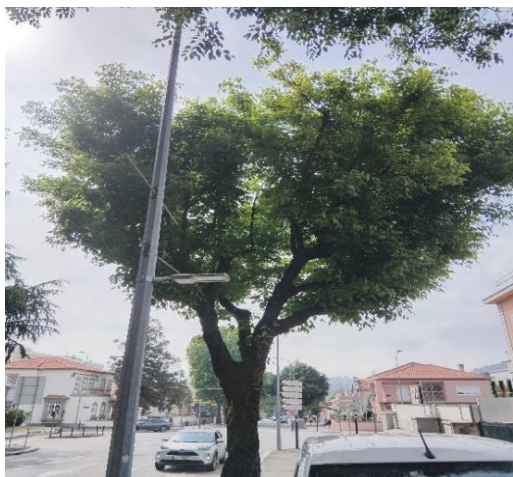
Figura 23 – Fotografia do Bordo-negundo (*Acer negundo* L.), com ID40.

Este exemplar arbóreo, de Bordo-negundo (*Acer negundo* L.), com ID40, adulto, de médio porte, com razoável vitalidade, e transparência moderada, com muita rebentação epicormica associada (Figura 23).

Ao nível estrutural as situações mais pertinentes neste Bordo-negundo (*Acer negundo* L.) estão relacionadas com o histórico de podas drásticas efetuadas ao longo do tempo e as lesões no colo/tronco. A operação de poda contribuiu para a atual hierarquização da copa evidenciando um suporte deficiente e frágil.

Ao longo de todo o tronco, constatou-se a presença de diversas deformações, esferoblastos, cancrios, serrim e uma lesão no colo. Esta estende-se pelo tronco do lado externo em cerca de 30cm de PAP, observa-se externamente rachaduras na madeira morta e serrim, assim como destacamento da casca. A profundidade interna da degradação nesta lesão é de cerca de 40cm. No lado oposto desta, constata-se a presença de cancro com degradação intensa e serrim. Tendo em conta o valor do DAP que é de cerca de 60cm, esta árvore apresenta nesta secção grande afetação, com implicações na diminuição da sua estabilidade mecânica, acrescido da carga da copa, constata-se a existência de elevado potencial de risco de fratura.

Após análise dos dados recolhidos no decorrer do trabalho de campo, constata-se que este Bordo-negundo (*Acer negundo* L.), se encontra estruturalmente fragilizado, com implicações na sua solidez mecânica. Conclui-se a existência de elevado risco de fratura deste exemplar. Recomenda-se o seu abate imediato.

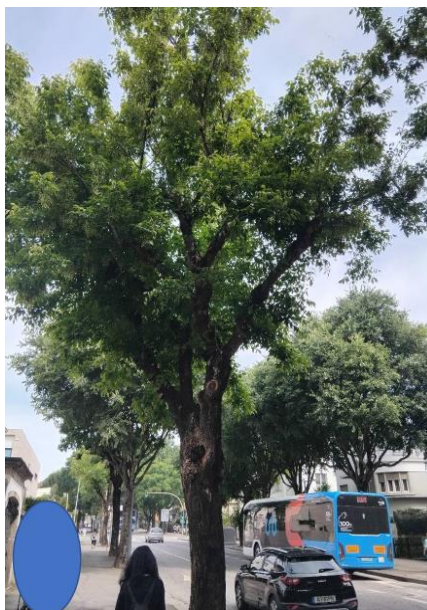
Figura 25 – Fotografia do Bordo-negundo (*Acer negundo* L.), com ID44.

Trata-se de um Bordo-negundo (*Acer negundo* L.), com ID44, adulto-maduro, de médio porte, com moderada vitalidade, copa desequilibrada e transparência moderada, principalmente com muita rebentação epicormica (Figura 25).

Estruturalmente, este exemplar arbóreo expõe uma copa, com diminuta hierarquização (é formada somente por pernadas codominantes inseridas na mesma secção do tronco e ramos epicormicos), o que contribuiu para um suporte deficiente e frágil. Em consequência do histórico de podas efetuadas, formaram-se cabeços, com lesões, cavidades de dimensão considerável, com degradação de tecidos internos expostos e débil compartimentação (caraterística desta espécie) (Figura 26).

Após a análise dos dados recolhidos no decorrer do trabalho de campo, constata-se que esta árvore se encontra estruturalmente fragilizada, com problemas fitossanitários e com implicações na sua solidez biomecânica. Conclui-se a existência de elevado risco de fratura deste exemplar. Recomenda-se o seu abate imediato.

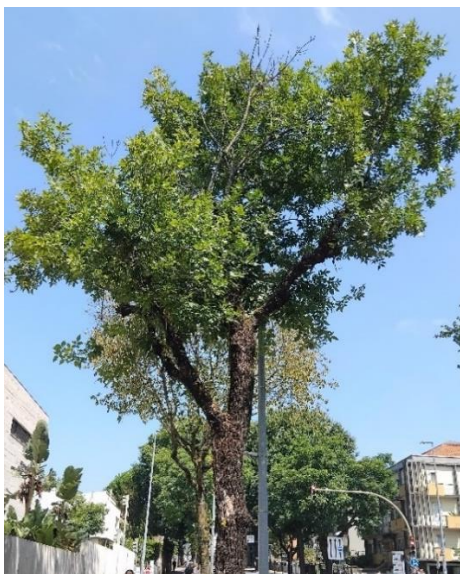
Figura 27 – Fotografia do Freixo (*Fraxinus* sp.), com ID48.

Este exemplar arbóreo, de Freixo (*Fraxinus* sp.), com ID48, adulto, de médio porte, com reduzida vitalidade, e transparência moderada, com muita rebentação epicormica associada (Figura 27). Apresenta os seguintes dados dendrométricos:

Detetou-se neste Freixo (*Fraxinus* sp.), o estabelecimento do processo de regressão designado de dieback. Este processo consiste na morte de ramos no sentido descendente da copa e do exterior para o interior. Os ramos secos apresentam reduzida flexibilidade ao vento, logo podem fraturar por qualquer ponto e a qualquer momento (estando associado a um potencial risco de fratura elevado). O dieback traduz na copa desta árvore, a disfunção presente no seu sistema radicular. Os danos existentes no sistema radicular, impedem a chegada de água e nutrientes à copa, como consequência esta apresenta-se transparente e mais débil.

Ao longo do tronco observa-se alteração, depressões, destacamento da casca e a presença de lesões. No colo deste Freixo (*Fraxinus* sp.) constata-se a existência de duas lesões, a maior tem cerca de 50cm de comprimento, 35cm de largura e 5cm de profundidade e projeta-se longitudinalmente com alteração da casca associada. Ambas expõem externamente fissuras/rachaduras na madeira morta, e a maior, degradação e orifícios de insetos xilófagos. Estes, alimentam-se da madeira, criando orifícios e galerias, e como consequência podem bloquear o fluxo de seiva, contribuindo para que a copa fique seca, perca vitalidade e aumente a debilidade deste exemplar.

Após a análise dos dados recolhidos no decorrer do trabalho de campo, constata-se que o sistema radicular e o colo/tronco desta Freixo (*Fraxinus sp.*) encontram-se comprometidos, com implicações na sua solidez biomecânica. Presentemente, observam-se sinais/sintomas no tronco e copa que indicam a disfunção no sistema radicular. Associado aos problemas fitossanitários e estruturais presentes, refletem elevada afetação. Conclui-se a existência de elevado risco de queda e/ou fratura deste exemplar. Recomenda-se o seu abate imediato.

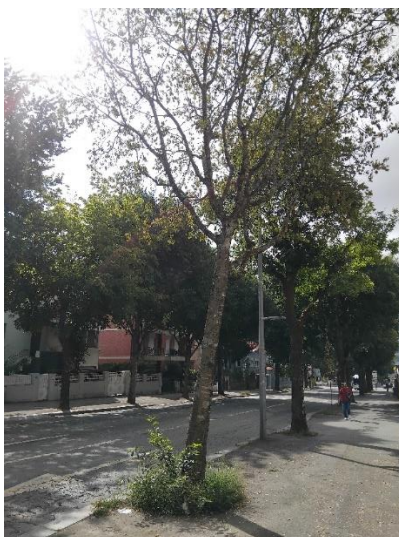
Figura 29 - Fotografia do Lodão-bastardo (*Celtis australis* L.) com ID49.

O Lodão-bastardo (*Celtis australis* L.), com ID49, no decorrer desta avaliação, acentuou-se a sua inclinação, com levantamento do prato radicular do lado oposto à inclinação, ficando apoiado na árvore vizinha com ID48. Exibindo elevada afetação, com diminuição da sua estabilidade mecânica, e elevado potencial de risco de queda. Como tal, teve de se realizar o abate imediato, com informação associada.

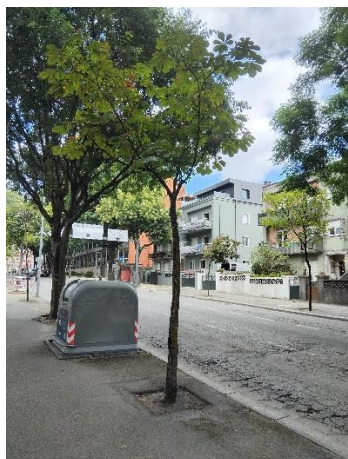
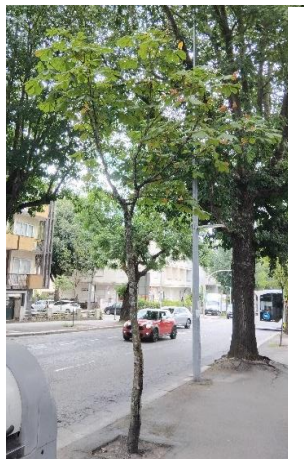
ID 55 – Castanheiro-da-Índia (*Aesculus* sp.)

Trata-se de um Castanheiro-da-Índia (*Aesculus* sp.), jovem, de pequeno porte e com moderada vitalidade. Tem os seguintes dados dendrométricos:

Da análise efetuada, conclui-se que esta árvore expõe curvatura do tronco, alteração da textura e cor da casca e lesões extensas alinhadas verticalmente. Ambas apresentam cavidade, podridão com degradação dos tecidos internos expostos, com muitas fissuras/rachaduras, assim como orifícios de insetos xilófagos e formação do bordo de compartimentação. Estas lesões são resultado da falta de ajuste do tutor ao longo do tempo. A lesão inferior, encontra-se a cerca de 30cm acima do colo, com 37cm de comprimento, largura de 7cm, 6cm de profundidade e embasamento lateral. Tendo em conta a profundidade e o DAP, conclui-se que grande % da secção do tronco encontra-se comprometida.

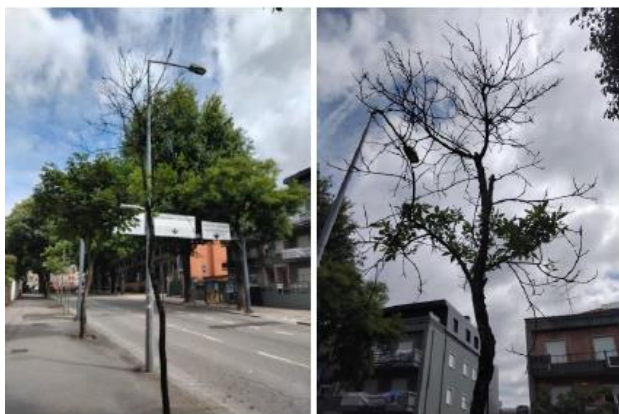
Figura 32 – Fotografias do Freixo (*Fraxinus* sp.), com ID57.

Este Freixo (*Fraxinus* sp.), com ID57, jovem, de pequeno porte, apresenta reduzida vitalidade, e transparência acentuada (Figura 32).

O dieback traduz na copa desta árvore, a disfunção presente no seu sistema radicular. Os danos existentes no sistema radicular, impedem a chegada de água e nutrientes à copa, e como tal, esta apresenta-se transparente, com baixa vitalidade, e aumento da debilidade. Observa-se lesões no colo, com madeira morta e destacamento da casca (Figura 33).

Este Freixo (*Fraxinus sp.*), expõe elevada afetação, com diminuição da sua estabilidade mecânica, e elevado potencial de risco de queda e/ou fratura. Recomenda-se o seu abate.

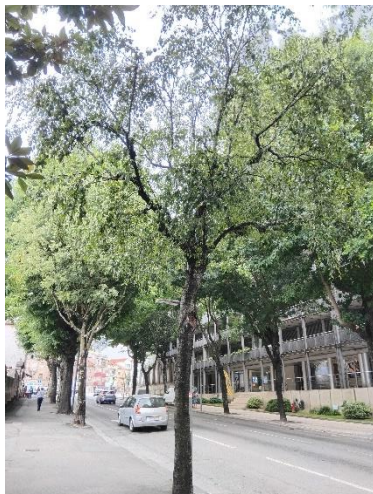
Figura 34 – Fotografia da Bétula (*Betula sp.*), com ID62.

Trata-se de uma Bétula (*Betula sp.*), adulta, de pequeno porte, com moderada vitalidade e inclinação (Figura 34). Apresenta os seguintes dados dendrométricos:

Estruturalmente, este exemplar arbóreo expõe uma copa, com diminuta hierarquização (é formada somente por pernadas codominantes inseridas na mesma secção do tronco e ramos epicormicos), o que contribuiu para um suporte deficiente e frágil. Decorrente da operação de poda, formaram-se 2 lesões, do lado sudeste, alinhadas verticalmente. Uma das lesões encontra-se na base da copa, com podridão, fissuras e destacamento da casca, prolongando-se no sentido descendente do tronco, até outra lesão. As lesões encontram-se alinhadas e o tronco entre ambas expõe curvatura. A segunda lesão está a 1,90m de altura do tronco apresenta cavidade, podridão dos tecidos internos expostos, débil capacidade de compartimentação (caraterística desta espécie), orifícios e galerias de insetos xilófagos. Na envoltória muitas fissuras, rachaduras e depressão na base desta lesão. Os insetos xilófagos, alimentam-se da madeira, criando orifícios e galerias, e como consequência podem bloquear o fluxo de seiva, contribuindo para que a copa fique seca, para a perda de vitalidade e aumento da debilidade desta Bétula (*Betula sp.*). Na continuação, destas lesões no sentido descendente observa-se outras lesões, destacamento de casca, fissuras e depressão. A secção do tronco entre as duas lesões, encontra-se comprometido estruturalmente, com diminuição da sua estabilidade mecânica, associado à carga da copa, expõe elevado potencial de risco de fratura (Figura 35).
