Processo	34532/2025
Requerente	J.F. Freguesia de Nogueira, Fraião e Lamações
Data	06/03/2026
Local	Av. Dr. António Palha (separador central)
Técnico	Anabela Oliveira
Assunto	Relatório de avaliação fitossanitária e de estabilidade biomecânica

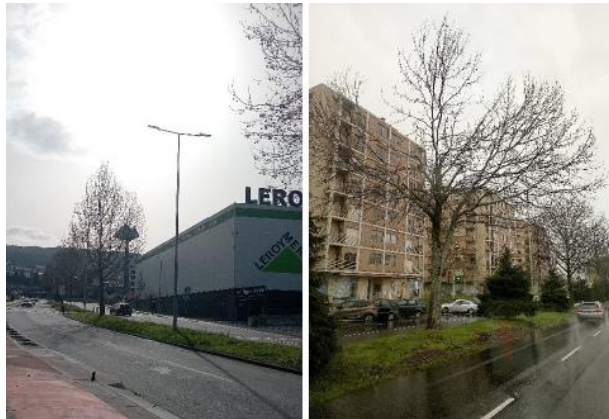
No separador central, ajardinado, da Av. Dr. António Palha, estão implantados 14 exemplares adultos de Liquidâmbar (*Liquidambar styraciflua* L.) e arbustos do género *Chamaecyparis*. Este espaço também é partilhado com equipamentos (candeeiros, placards publicitários e sinais de trânsito) e infraestruturas (estrutura técnica subterrânea) (Figura 2).

Figura 2 – Fotografias da Av. Dr. Antonio Palha, em Lamações, Braga.
