PROPOSTA DE RESOLUÇÃO

ID da proposta	Processo	Atividade / Procedimento
PR/2025/42019	55217/2025	Relatório de avaliação de risco biomecânico de árvores

Processo	55217/2025
Requerente	Equipa da Dgev
Data	19/12/2025
Local	Av. Padre Júlio Fragata
Técnico	Zita Margarida da Silva Saraiva
Assunto	Avaliação fitossanitária e biomecânica

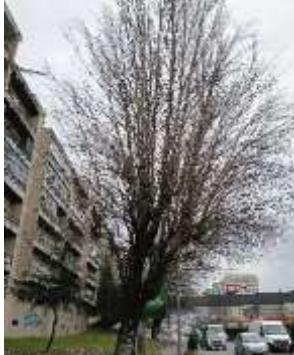
Figura 2 – Imagem da envolvente do exemplar

Observamos na copa a presença de ramos secos e outros com cavidades e feridas com podridões.

Concluímos que este internamente existe degradação do lenho com formação de cavidade que coloca em risco de queda este exemplar.

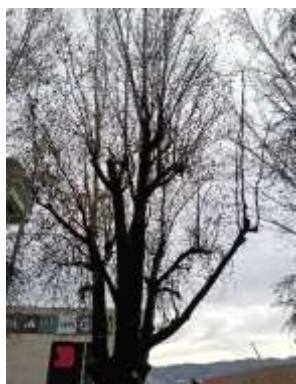
Figura 4 – Imagem da envolvente do exemplar

Observamos na copa a presença de ramos secos e outros com cavidades e feridas com podridões.

Concluímos que este internamente existe degradação do lenho com formação de cavidade que coloca em risco de queda este exemplar.

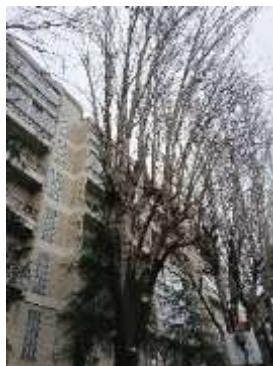
Figura 6 – Imagem da envolvente do exemplar

Presença de cavidade no colo com degradação visível do colo, observam-se muitos ramos secos.

Concluímos que este internamente existe degradação do lenho com formação de cavidade que coloca em risco de queda este exemplar.

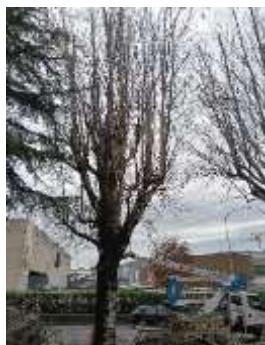
Figura 8 – Imagem da envolvente do exemplar

Concluímos que este internamente existe degradação do lenho com formação de cavidade que coloca em risco de queda este exemplar.
