**Registo:** 4259/2025. de 28/01/2025  
**Local:** Av. São Miguel o Anjo  
Coordenadas geográficas: 41.54972; -8.42948

**Informação:** . de 28/01/2025  
**Assunto:** DJEV – Informação técnica | Relatório fitossanitário e estabilidade biomecânica  
**Técnico:** Anabela da Silva Oliveira

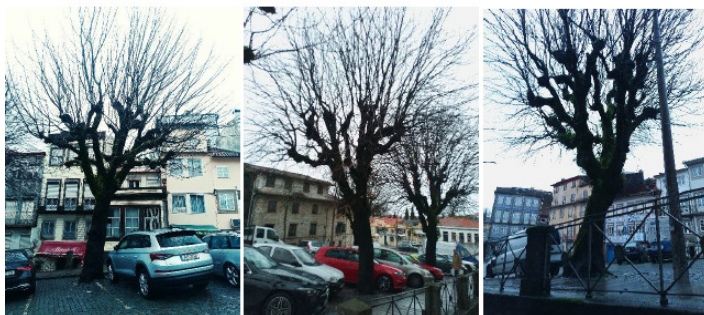
Figura 9 – Fotografias dos 4 exemplares a estudo, na Av. São Miguel o Anjo, em Braga.

Detetamos lesões em todos os exemplares. O castanheiro-da-índia, com ID1, apresenta diversas feridas e cavidades no colo/tronco e ao longo deste, com podridão, degradação dos tecidos internos expostos e formação completa do bordo de compartimentação. As cavidades apresentam profundidades desde os 20 e os 50cm, com altura entre os 10 e os 20cm.

No exemplar arbóreo com ID2 a cavidade encontra-se a cerca de 1,20m de altura do colo e prolonga-se por aproximadamente 45cm, tem degradação dos tecidos internos expostos e formação do bordo de compartimentação. Também devemos referir que esta árvore do lado oposto á cavidade apresenta ligeiro embasamento, assim como inclinação do fuste.

A árvore com ID3 tem uma cavidade a cerca de 1,35m do colo, projeta-se por 55cm e tem 25cm de profundidade, apresenta-se com degradação intensa dos tecidos internos expostos, exsudação e formação incompleta do bordo de compartimentação. Esta cavidade internamente projeta-se no sentido axial, em cerca de 60cm para a base da copa e cerca de 50cm para o colo, sendo de dimensão considerável (pois serve presentemente para depositar lixo) (Figura 5). O castanheiro-da-índia, com ID4, apresenta lesões e ao nível do colo acentuado embasamento.

Em todos estes exemplares foram detetadas podridões, com avançado estado de degradação do lenho, em que a resposta destas árvores é ausente ou débil, como tal concluímos que já são consideráveis as afetações mecânicas. No entanto, iremos recorrer ao resistografo como ferramenta complementar de diagnóstico.
