| <b>Processo</b> | <b>4637/2026</b> |
| <b>Local</b> | <b>Avenida Antero de Quental, 22<br/>Freguesia de Braga (São Vítor)</b> |
| <b>Assunto</b> | <b>Relatório de avaliação fitossanitária e de estabilidade biomecânica</b> |

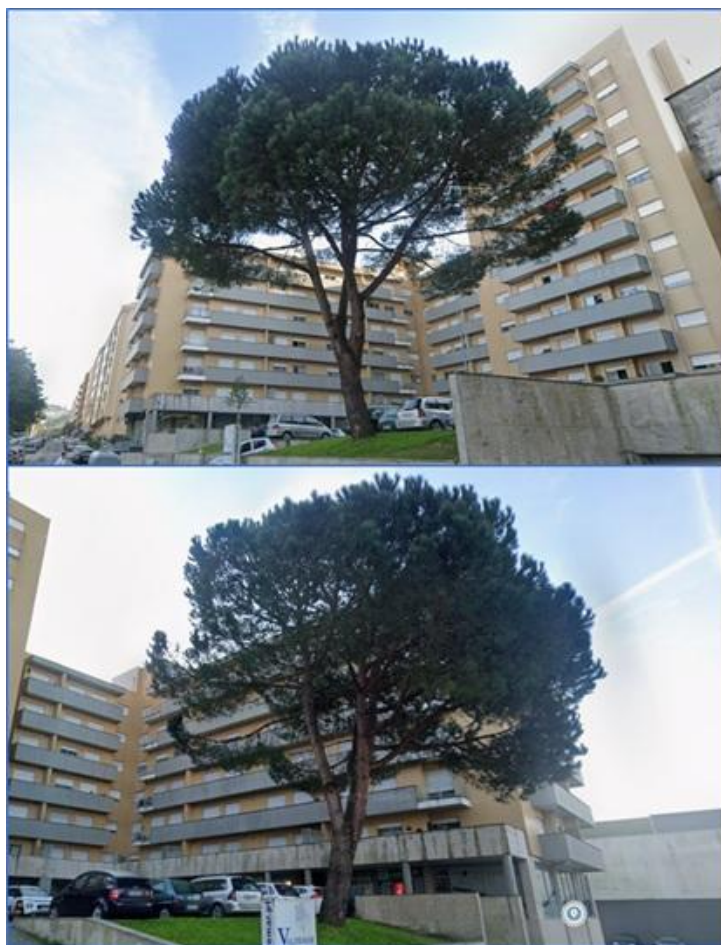
O exemplar encontra-se implantado num espaço relvado (Figura 2).

Figura 2 – Imagens do espaço envolvente (Fonte: Google Maps, 2026)
