| Processo | 8429/2025 de 20/02/2025 |
| Local: | Av. Dr. Francisco Pires Gonçalves, em Braga<br>Coordenadas geográficas: 41.54236; -8.41954 |
| Assunto: | DJEV – Informação técnica Relatório fitossanitário e estabilidade biomecânica |

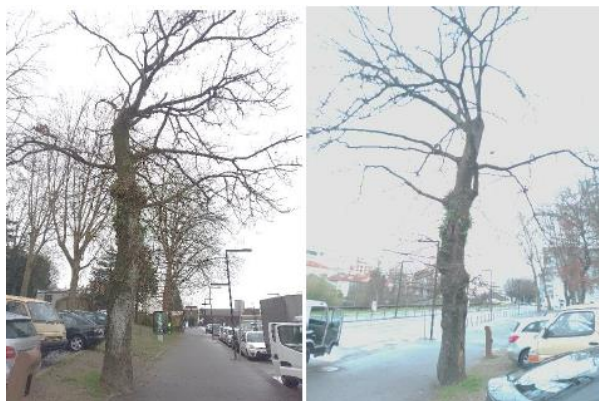
A árvore, a estudo encontra-se num espaço ajardinado, contíguo ao passeio. Na proximidade deste Carvalho observamos, outros exemplares arbóreos, parque de estacionamento, equipamentos (candeeiro, sinais de trânsito e placard publicitário) e infraestruturas (estrutura técnica subterrânea).

Trata-se de uma artéria de Braga, com muita circulação e utilização por pessoas, quer por viaturas (Figura 1 e 2).

Figura 2 – Fotografias do espaço envolvente ao exemplar arbóreo em estudo, na Av. Dr. Francisco Pires Gonçalves, em Braga.
