Processo: Interno n.º11844

Local da obra: Cemitério de Monte d'Arcos

Assunto: Abate de arvores

Relatório de Avaliação fitossanitária e biomecânica

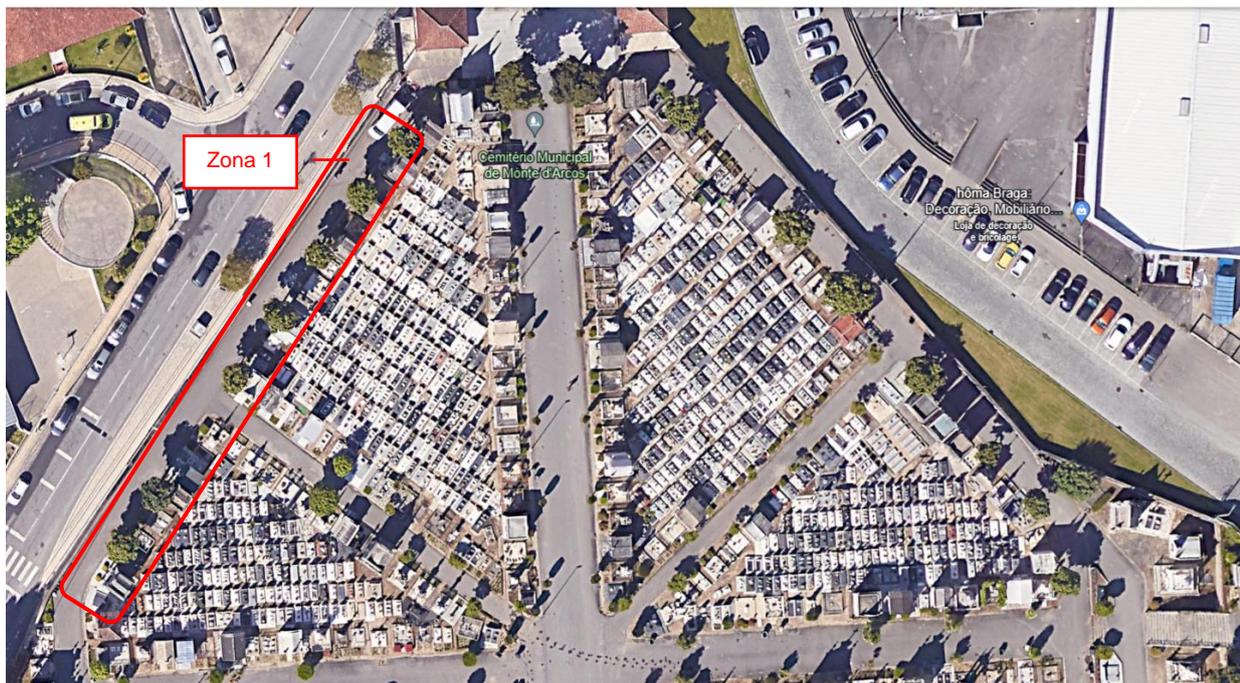
Figura 1 – localização dos exemplares arbóreos

Todos os exemplares presentes não apresentavam, até á data da visita, quaisquer sinais/sintomas de problemas fitossanitários ou biomecânicos.

Apenas temos a apontar que estes exemplares não apresentam caldeira e estão alcatroados até ao colo. Aconselhamos a abertura de caldeiras com dimensão mínima de 1,5 metros de modo a colmatar o inconveniente que as raízes das magnólias apresentam e regularização do pavimento.

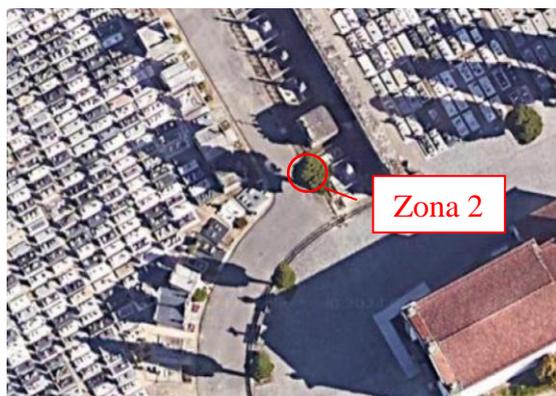
Figura 3 – localização do exemplar arbóreo zona 2

Neste exemplar observamos ramos secos, mas o que suscitou preocupação foi o facto de no colo apresentar sinais de podridão, por este motivo fizemos várias medições com o resistógrafo de modo a avaliar a sua extensão.

Como podemos verificar existe cavidade no interior e degradação do lenho. Mostrando já este exemplar sinais de declínio da sua vitalidade e uma vez que já apresenta, pelas leituras do resistógrafo, cavidade e degradação do lenho já acentuada, aconselhamos o seu ABATE.

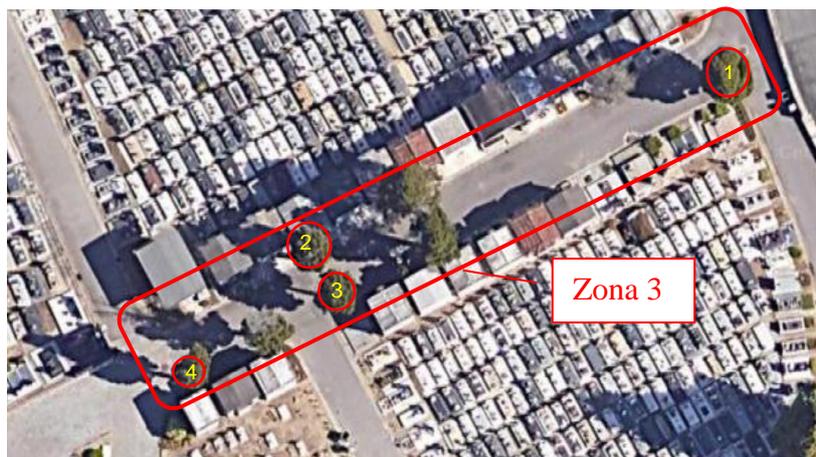
Figura 6 – localização dos exemplares arbóreos na Zona 3

Exemplar com baixa vitalidade e exsudações no tronco, presença de folhagem seca sintomas indicativos de cancro do cipreste. Aconselhamos o seu ABATE de modo a prevenir a propagação desta doença.

Exemplar com muito baixa vitalidade e exsudações no tronco fendilhamento da casca, presença de folhagem seca sintomas indicativos de cancro do cipreste. Aconselhamos o seu ABATE de modo a prevenir a propagação desta doença.

Exemplar com baixa vitalidade e exsudações no tronco, fragmentação da casca, presença de folhagem seca sintomas indicativos de cancro do cipreste. Aconselhamos o seu ABATE de modo a prevenir a propagação desta doença.

Todos estes exemplares apresentam sinais/sintomas de cancro cortical dos ciprestes, lesões existentes quer nos ramos quer no tronco, manifestando-se por um amarelecimento e seca de alguns sectores da copa, bem como uma coloração vermelho cardeal dos tecidos internos, quando se destaca a casca. Aconselhamos o seu ABATE de modo a conter a disseminação dos agentes causais do cancro dos ciprestes para as árvores vizinhas.

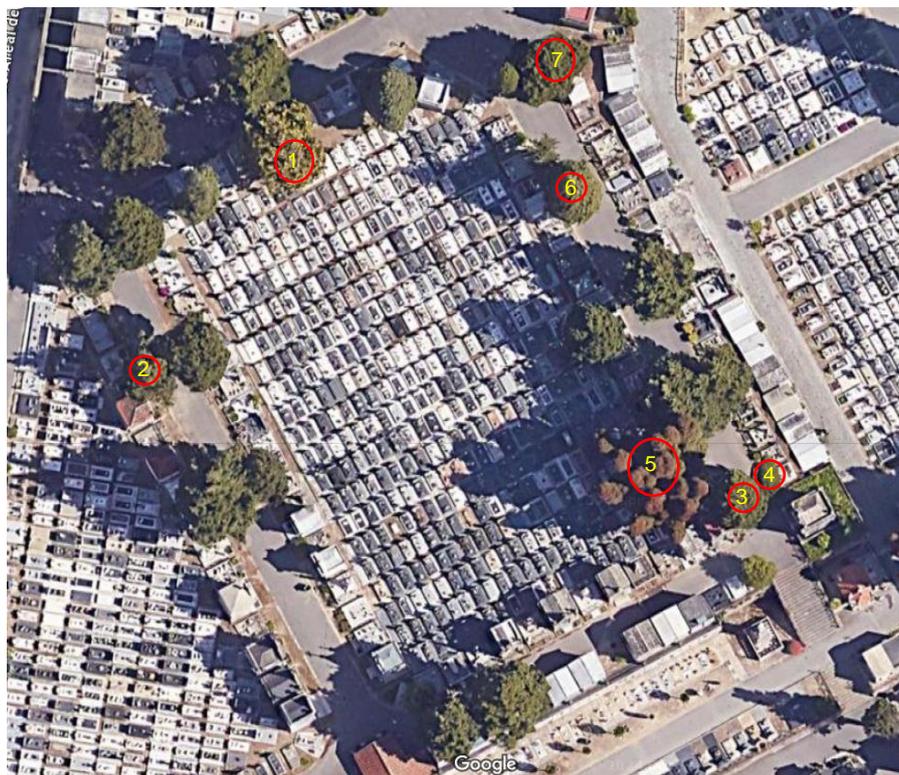
Figura 11 – localização dos exemplares arbóreos na Zona 4

Exemplar com baixa vitalidade (dieback), presença de ramos secos por toda a copa, sintomas indicativos de que o sistema radicular está comprometido. Aconselhamos o seu ABATE.

Exemplar com muito baixa vitalidade, presença de vários ramos secos por toda a copa, fragmentação da casca, presença de folhagem seca estes sintomas são indicativos de cancro do cipreste. Aconselhamos o seu ABATE de modo a prevenir a propagação desta doença.

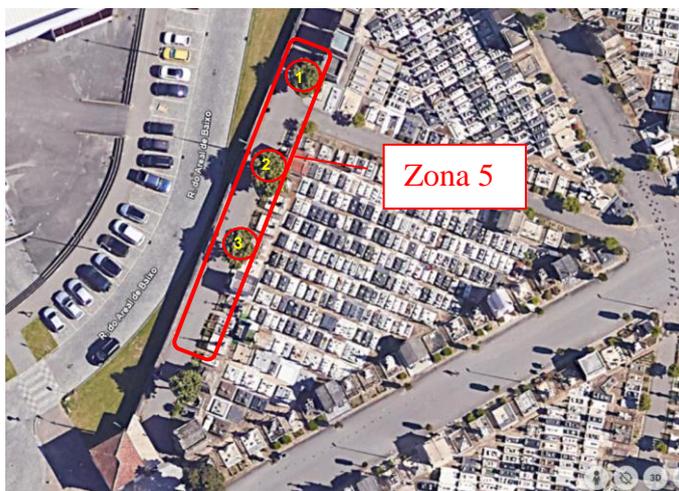
Figura 20 – localização dos exemplares arbóreos na Zona 5

Todos os exemplares presentes não exibem, até á data da visita, quaisquer sinais/sintomas de problemas fitossanitários ou biomecânicos. Apenas temos a apontar que não apresentam caldeira e estão alcatroados até ao colo do exemplar arbóreo. Aconselhamos a abertura de caldeiras com dimensão mínima de 1,5 metros de modo a colmatar o inconveniente que as raízes das magnólias apresentam e regularização do pavimento. Quanto ao muro observam-se pequenas fissuras, que não atravessam o muro, pelo que solicitamos a sua reparação.
