<b>Processo</b>	13951/2026
<b>Requerente</b>	
<b>Data</b>	18/03/2026
<b>Local</b>	E.B.1 de Cabreiros
<b>Técnico</b>	Anabela Oliveira
<b>Assunto</b>	Relatório de avaliação fitossanitária e de estabilidade biomecânica

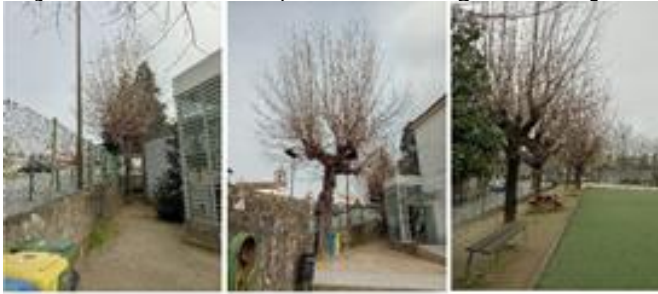
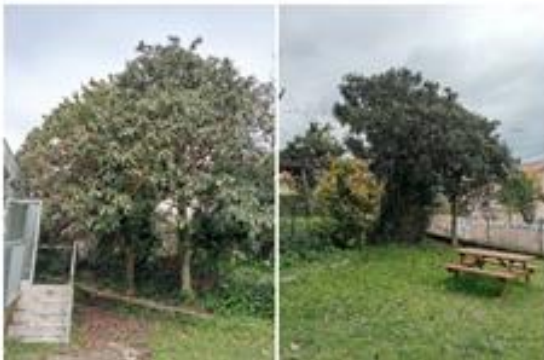
Figura 2 – Fotografias de diversas zonas no espaço escolar, na E.B. 1 de Cabreiros, Braga.

Todo este espaço apresenta elevada frequência de utilização e de circulação, por toda a comunidade escolar.

Para além do edificado e da vedação observamos candeeiro, cabos/linhas aéreas, bancos, mesas, etc..

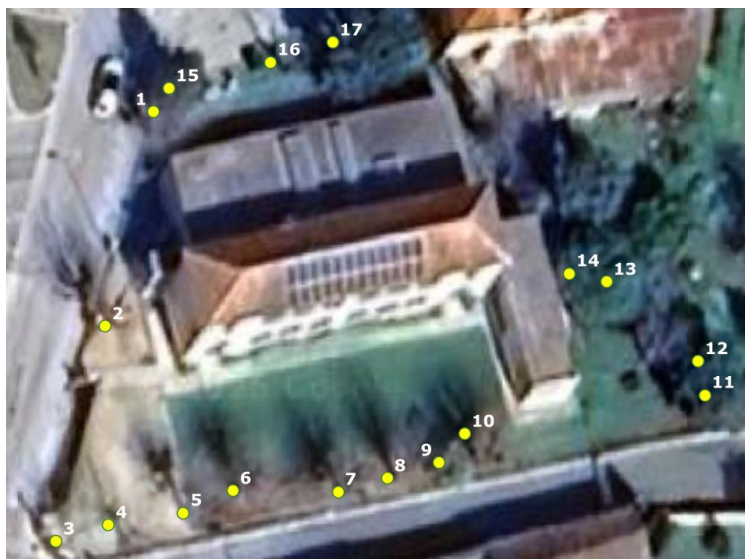
Figura 3 – Inventário arbóreo da E.B. 1 de Cabreiros e envolência, Braga.

A E.B. 1 de Cabreiros tem exemplares arbóreos distribuídos pelas diversas zonas do espaço escolar (Figura 2). Aferimos através de avaliação visual, a presença de 14 exemplares arbóreos de diferentes espécies no interior da E.B.1 e 3 no exterior, adjacente ao edifício, conforme Figura 3 e Quadro 1.
