| Processo | 37332/2026 |
| Local | E.B. 2, 3 de Gualtar |
| Assunto | Relatório de avaliação fitossanitária e de estabilidade biomecânica |

INFORMAÇÃO  
Número: 2026-26629 Data: 09/09/2026

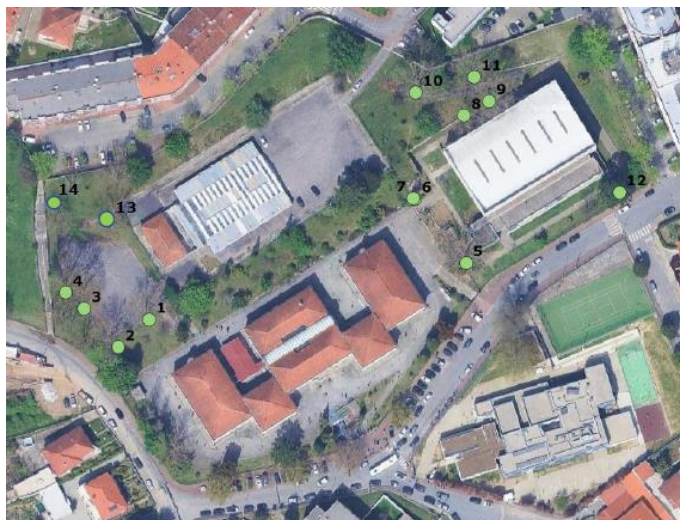
Aquando da visita aos exemplares indicados, alargou-se o estudo da condição fitossanitária e avaliação do potencial risco de queda e/ou fratura a outros exemplares referenciados pela Coordenadora de estabelecimento, Dra. Isabel Dias, junto ao campo de desporto. O universo de exemplares a estudo, totalizou 14 (Figura 2).

Figura 2 - Localização dos exemplares a estudo no recreio da E.B. 2, 3 de Gualtar, Braga.
