Informação técnica da avaliação fitossanitária e de risco de queda ou fratura dos exemplares arbóreos presentes no recreio escolar da EB Bairro da Misericórdia, em Braga.

Braga, maio 2024

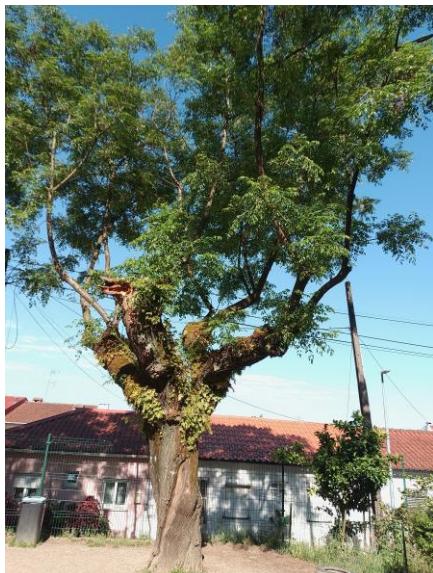
ID1- Mélia

Figura 10 - Fotografia da Melia (*Melia azedarach* L.), com ID1.

Este exemplar com ID1 é uma Mélia (*Melia azedarach* L.) (Figura 10). Apresenta os seguintes dados dendrométricos:

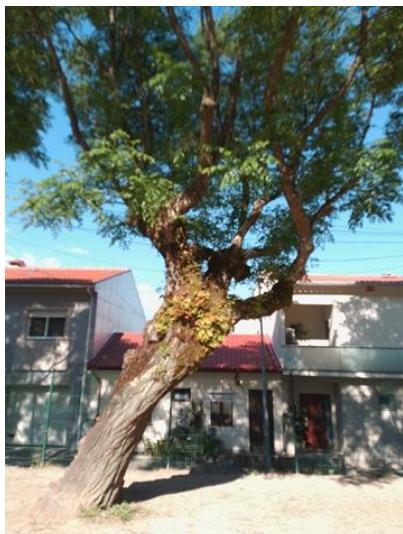
ID4- Mélia

Figura 12 - Fotografia da Melia (*Melia azedarach* L.), com ID4.

Trata-se de uma Mélia (*Melia azedarach* L.) com ID4 (Figura 12) e com os seguintes dados dendrométricos:

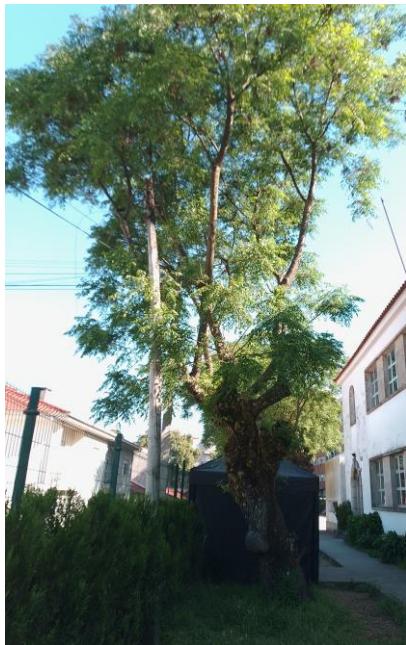
ID7- Mélia

Figura 14 - Fotografia da Melia (*Melia azedarach* L.), com ID7.

Este exemplar com ID7 é uma Mélia (*Melia azedarach* L.) (Figura 14). Apresenta os seguintes dados dendrométricos:
