## Informação técnica referente a oito árvores no recinto da Escola Secundária D. Maria II, Braga

Nas visitas realizadas no dia 12 e 31 outubro, ao recinto da Escola Secundária D. Maria II aferimos através de avaliação visual, algumas fragilidades assim como sinais e sintomas de problemas fitossanitários e biomecânicos em oito árvores, 4 *Chamaecyparis* sp., 2 *Cupressus* sp., 1 *Populus* sp. e 1 *Ligustrum* sp., Estas árvores encontram-se no recinto escolar, onde os alvos são principalmente pessoas, viaturas, assim como as infraestruturas.

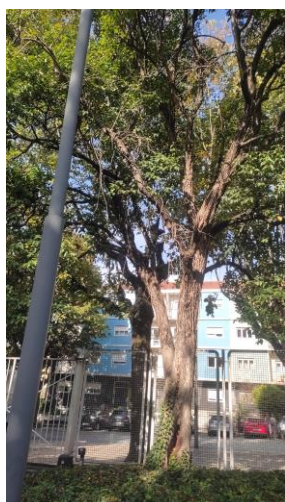
Foto17 – Fotografia do *Ligustrum sp.* com ID8

Este exemplar de *Ligustrum* (*Ligustrum sp.*) com ID8 adulto, com vitalidade razoável encontra-se no recinto escolar em frente ao edifício, junto ao gradeamento em espaço ajardinado coberto por Heras.

Observamos, junto ao colo uma grande cavidade com o lenho degradado, que se estende axialmente pelo tronco, prolongando-se internamente. Na direção radial a mesma cavidade é total (atravessa de um lado ao outro do tronco). A lesão acaba por atingir uma grande porção do tronco, o que põe em causa a estabilidade biomecânica deste exemplar.

Quanto á copa, verifica-se a existência de 2 pernadas de grande dimensão, fissuras horizontais e verticais, e uma cavidade numa das pernadas, assim como codominância. Observa-se a casca com textura e cor anormal, assim como a existência de partes de Heras mortas nos ramos.
