PROPOSTA DE RESOLUÇÃO

ID da proposta	Processo	Atividade / Procedimento
PR/2026/12423	11692/2026	Gestão do Património Escolar
Assunto do Processo		
Gestão do Património Escolar - ES Sá de Miranda- Abate de árvore_ avaliação		
Unidade Administrativa		
DVEPM - DJEV [ENTRADAS]		
Propósito		
Expediente Geral \ DASM-DJEV - Despacho		
Órgão/Cargo que resolve		
Vereador - Altino Bernardo Lemos Bessa

Processo	11692/2026
Requerente	Direção Escolar da Escola Secundária Sá de Miranda
Data	07/04/2026
Local	Escola Secundária Sá de Miranda, R. Dr. Domingos Soares 187
Técnico	Anabela Oliveira
Assunto	Relatório de avaliação fitossanitária e de estabilidade biomecânica

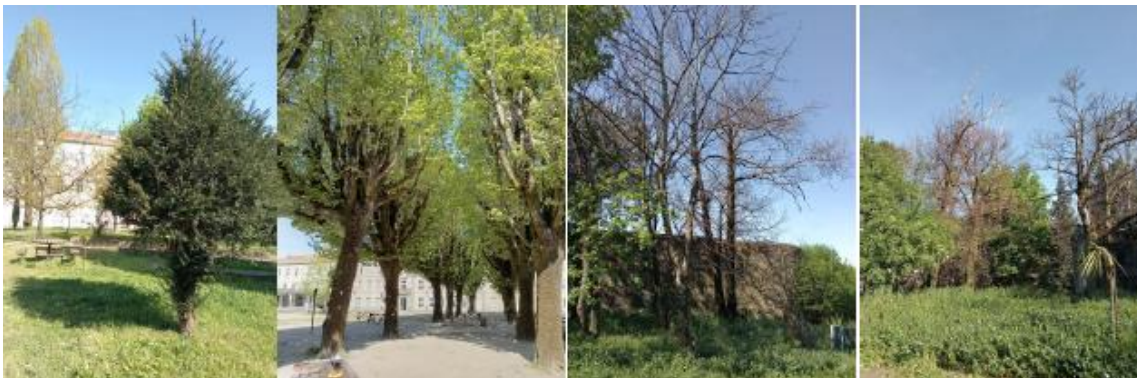
Figura 2 – Fotografias de diversas zonas no espaço escolar (recreio) e quinta, na Escola Secundária Sá de Miranda, Braga.

Este espaço apresenta elevada frequência de utilização e de circulação, por toda a comunidade escolar.

Para além do edificado e do muro, observamos candeeiros, equipamentos (mesas e bancos) etc.

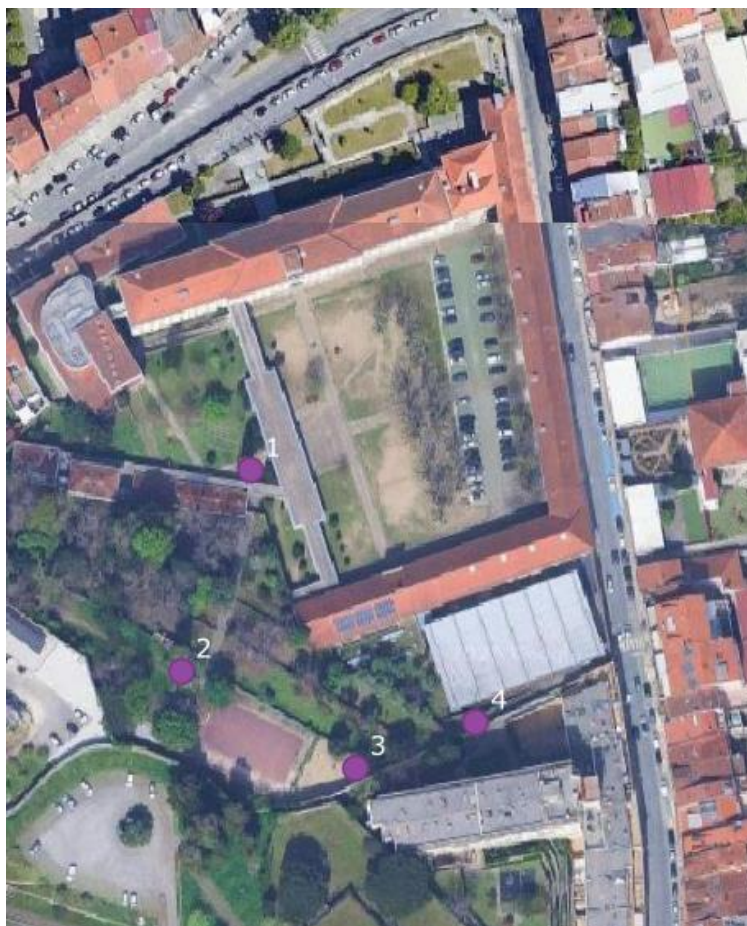
Figura 3 – Localização dos exemplares avaliados na Escola Secundaria Sá de Miranda, Braga.

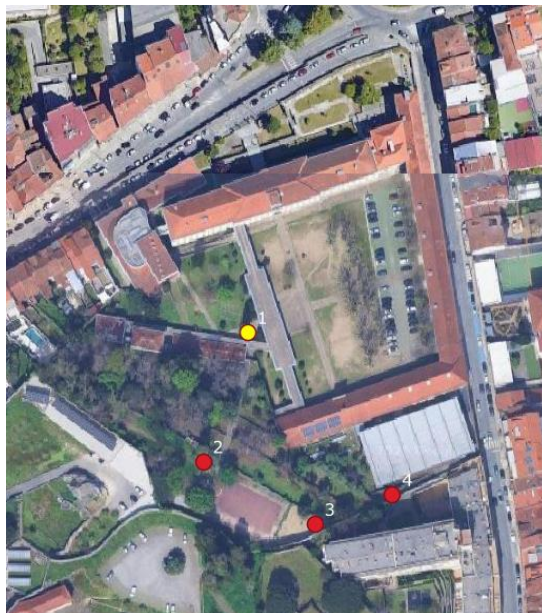
Figura 13 – Plano final de intervenção na Escola Secundária Sá de Miranda.

Relativamente ao exemplar Falso-cipreste (*Chamaecyparis lawsoniana* (A. Murray) Parl.), com ID1, recomendamos o corte dos ramos secos no geral, especialmente no andar inferior da copa. Também sugerimos o levantamento deste andar inferior da copa (elevar a base da copa) para facilitar a circulação da comunidade escolar, assim como a diminuição da carga do lado norte (N) da copa, para favorecer o equilíbrio da mesma. Deve-se remover somente o necessário. Esta operação deverá ser efetuada de acordo com as boas praticas e em época própria. Aconselhamos a monitorização anual deste individuo.

Na restante área da quinta, propomos a realização de podas de segurança e de manutenção.
