Informação técnica referente a cinco árvores da espécie Lodão-bastardo (*Celtis australis* L.) na Av. Conde D. Henrique, junto á rotunda com a estatua do Comendador Santos da Cunha em Braga.

Em resposta á solicitação da nossa equipa de Jardins e Espaços Verdes, realizamos nos dias 5 e 14 de dezembro uma visita a cinco árvores da espécie Lodão-bastardo, na Av. Conde D. Henrique em Braga, com intuito de realizar a análise da vitalidade, condição fitossanitária e biomecânica dos exemplares em questão e consequentemente a probabilidade de ocorrer quebra ou rutura.

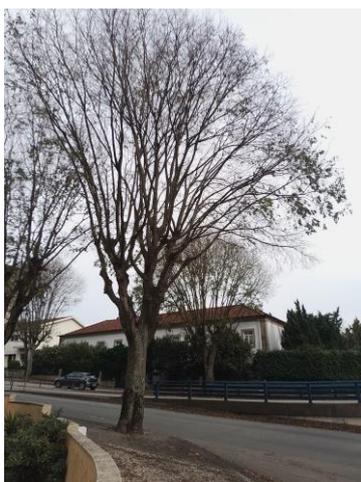
### Lodão-bastardo (*Celtis australis* L.) ID1

Trata-se de um exemplar arbóreo, adulto de Lodão-bastardo, com porte moderado e vitalidade razoável.

Podemos observar a presença de diversas lesões nas pernasadas e ramos resultantes de fraturas e podas mal-executadas. Constatamos que algumas destas lesões, apresentam já alguma extensão, com formação de cavidades, degradação dos tecidos internos expostos, com podridão dos mesmos e formação completa ou incompleta do bordo de compartimentação. Outras apresentam alguma degradação dos tecidos internos expostos, em início de formação de cavidade e com a formação do bordo de compartimentação (Figura 3). Estas lesões funcionam como “porta de entrada” para os agentes patogénicos, conduzindo na maioria das vezes ao enfraquecimento do exemplar arbóreo.

Este Lodão-bastardo (*Celtis australis* L.) apresenta quanto ao nível estrutural algumas situações pertinentes quer seja na copa, quer seja no tronco. Muitas destas situações, advém de antigas podas drásticas em pernadas e ramos de diversos diâmetros, associado á formação de cavidades, e a degradação dos tecidos internos expostos.

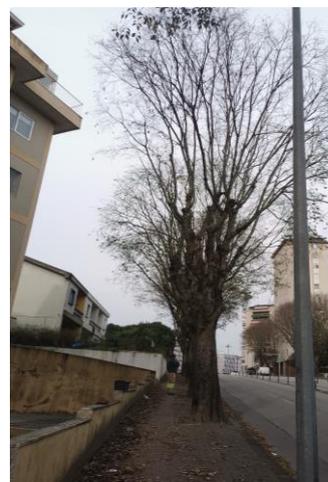
Figura 13 – Fotografia do Lódão-bastardo com ID2.

Este exemplar arbóreo de Lodão-bastardo adulto, tem porte moderado e vitalidade razoável (Figura 13).

Quanto ao nível estrutural, este Lodão-bastardo (*Celtis australis* L.) apresenta algumas situações inquietantes quer seja na copa, quer seja no colo/tronco. A diversidade de situações existentes no tronco deste exemplar, como a presença de carpóforos de fungos degradadores de lenho e a consequente cavidade verificada no resistografo, associado a outras situações na copa que advém de antigas podas drásticas em pernadas e ramos de diversos diâmetros, conjugado com a formação de cavidades e degradação dos tecidos internos expostos, demonstra as fragilidades estruturais.

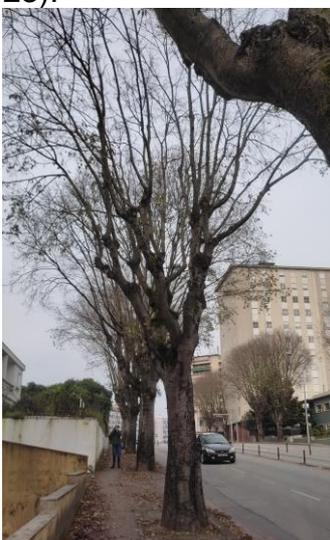
Figura 23 - Fotografia do Lódão-bastardo com ID3.

Este Lodão-bastardo adulto, tem porte moderado e vitalidade razoável (Figura 23).

Na maioria das leituras, verificamos ao longo dos resistogramas uma diminuição da definição dos picos, que correspondem aos anéis de crescimento do lenho, resultantes de alguma degradação. Observamos algumas barreiras de compartimentação até a chegada á cavidade e na saída desta. Aquando da entrada da agulha na cavidade, esta recua após alguns cm no vazio. Este “defeito” encontra-se em evolução e a secção onde foram realizadas as leituras está afetada.

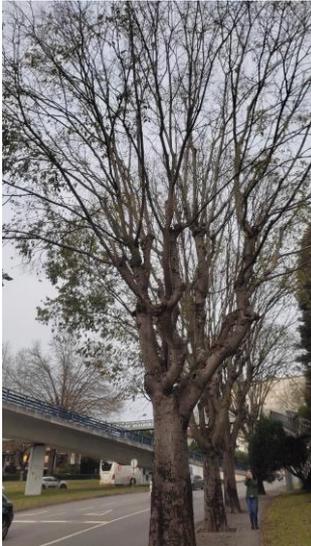
Figura 32 - Fotografia do Lódão-bastardo com ID4.

Trata-se de um exemplar arbóreo, adulto de Lodão-bastardo, com porte moderado e vitalidade razoável (Figura 32).

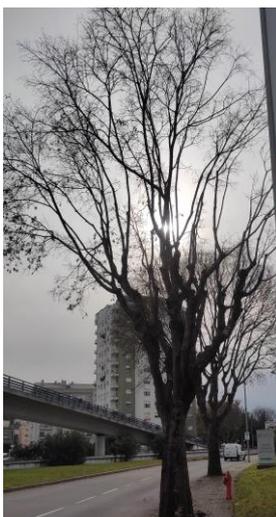
Figura 44 - Fotografia do Lódão-bastardo com ID5.

Trata-se de um exemplar arbóreo, adulto de Lodão-bastardo, com porte moderado e vitalidade razoável.
