## Informação técnica referente a um Choupo-branco (*Populus alba* L.) na Rua D. António Bento Martins Júnior em Braga

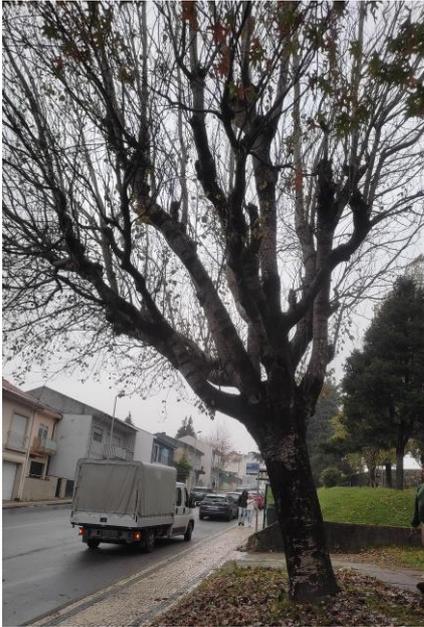
Figura 2 - Fotografia do Choupo-branco (*Populus alba* L.).

Na proximidade desta árvore observamos equipamentos (uma paragem de autocarros, assim como caixote do lixo) e o edificado (Figura 2).
