Informação técnica da visita ao jardim infância de Santo Adrião

Dia 03 de Outubro de 2023, por solicitação da direção do Centro Cultural e Social de Santo Adrião deslocamo-nos que na Rua das Forças Armadas, entre os prédios/moradias e o Parque e o parque infantil do Centro Social de Santo Adrião.

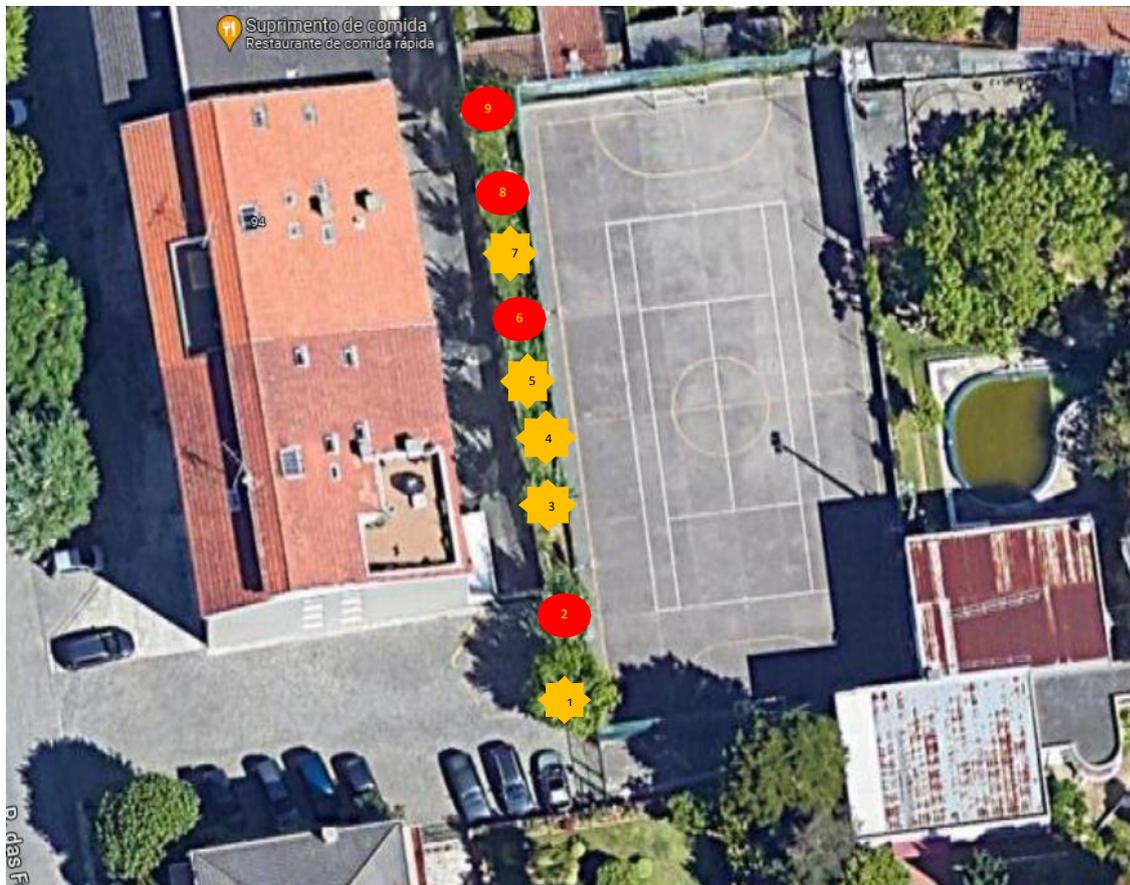
ID1 – Acer

Como podemos observar pelas imagens apresentadas na figura 1, este exemplar apresenta muita ramificação, resultante de podas mal executadas no passado (podas de cabeça), presença de ramo apodrecido. Este excesso de ramificação provoca uma copa desequilibrada. Como verificamos a ramificação envolve um poste telefónico e a vedação do Infantário.

Aconselhamos a poda do ramo com podridão, a poda deve ser realizada de modo a libertar o poste e fios da vedação, mas de maneira a obter uma copa bem estruturada e equilibrada. Depois da realização da poda do ramo apodrecido verificar a extensão da podridão.
