## PROPOSTA DE RESOLUÇÃO

| <b>PR/2025/27040</b> | <b>33971/2025</b> | <b>Ocorrências e participações por solicitação da Freguesia</b> |

**Processo:** 33971/2025  
**Local:** Parque Infantil de Lomar, Lugar da Mouta  
Coordenadas geográficas: 41°31'59.7"N 8°25'50.7"W

**Informação:** de 27/08/2025  
**Assunto:** DJEV – Informação técnica  
**Técnico:** Zita Margarida da Silva Saraiva

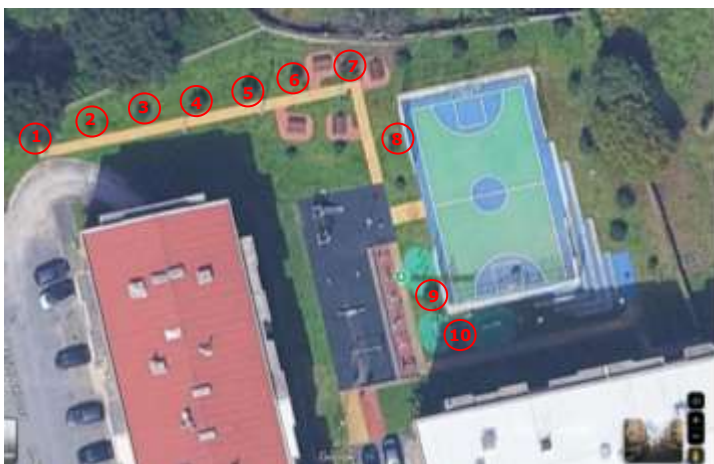
Figura 1 – Localização dos exemplares arbóreos

Deslocamo-nos ao Parque Infantil de Lomar, por solicitação de munícipe que refere “os pinheiros estão inclinados para o passeio o que obriga as pessoas a passarem pela relva” com o intuito de proceder à avaliação de risco dos pinheiros em causa.

De acordo com o artigo 23º da Lei n.º 59/2021 de 18 de agosto, e tendo em consideração a localização e a conjugação de todos os fatores expostos, propomos o **Abate** dos exemplares arbóreos estudados, pois podem provocar danos na sua envolvente designadamente em pessoas, animais ou bens.
