<b>Processo</b>	10487/2026
<b>Requerente</b>	Município
<b>Data</b>	13/03/2026
<b>Local</b>	Praça Dr. Francisco Araújo Malheiro e Rua das Forças Armadas
<b>Técnico</b>	Zita Margarida da Silva Saraiva
<b>Assunto</b>	Avaliação fitossanitária e biomecânica

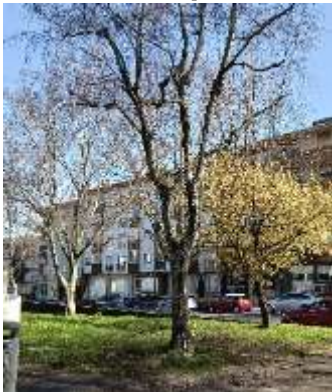
Figura 2 – Imagem da envolvente do exemplar

Observam-se orifícios de entrada de insetos xilófagos numa das pernas, sugerindo atividade de organismos que se alimentam de madeira e que podem acelerar a degradação interna do lenho. Num dos ramos é visível um corpo frutífero de fungo degradador de madeira, indicador de colonização fúngica ativa e de início ou progressão de podridão branca. No tronco identifica-se uma fenda longitudinal, perda de continuidade estrutural do lenho, frequentemente associada a defeitos internos como cavidades, podridão ou perda de resistência.

Pelo exposto, e considerando que não existe forma viável de mitigar os danos estruturais, recomenda-se o **abate** dos exemplares ID1, ID2 e ID3 do mesmo e a sua substituição em época própria.

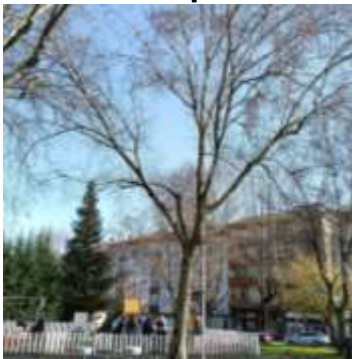
Figura 4 – Imagem da envolvente do exemplar

Ao longo do tronco e da copa observa-se a presença de múltiplos corpos frutíferos de *Fomes fomentarius*, distribuídos em diferentes alturas. No terço inferior do tronco verifica-se ainda uma zona de exsudação ativa. Tanto no tronco como na copa são visíveis várias cavidades de diferentes dimensões.

A presença abundante de corpos frutíferos de *Fomes fomentarius* ao longo do tronco e da copa, associada à exsudação no terço inferior e às múltiplas cavidades observadas, indica um processo avançado de podridão branca instalado no lenho estrutural. A distribuição dos carpóforos em diferentes alturas, incluindo zonas distantes entre si, corresponde a um padrão descrito como frutificação de stress, típico de situações em que a madeira sã remanescente é já reduzida. A conjugação destes sinais sugere uma perda significativa de resistência mecânica, aumentando o risco de falha estrutural tanto de ramos de grande porte como do próprio tronco, podendo ocorrer ruturas súbitas, especialmente em contexto urbano

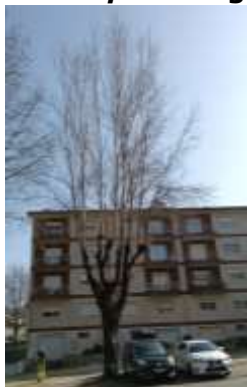
Figura 6 – Imagem da envolvente do exemplar

Foram identificadas várias cavidades com degradação avançada do lenho, associadas a podas antigas mal cicatrizadas. Estas cavidades apresentam perda significativa de madeira estrutural, comprometendo a capacidade de suporte dos ramos principais. Verifica-se ainda uma cavidade profunda na base da copa, localizada na zona de inserção das pernadas, que reduz a sua integridade mecânica e aumenta substancialmente o risco de fratura.

Foi igualmente observada uma perna com fissura longitudinal paralela ao seu eixo, indicador típico de falha iminente devido a tensões internas e fragilidade do lenho remanescente.
