PROPOSTA DE RESOLUÇÃO

Processo	34765/2025
Requerente	U.F. Nogueira, Fraião e Lamações
Data	24/03/2026
Local	Praça Manuel Fernandes da Silva
Técnico	Anabela Oliveira
Assunto	Relatório de avaliação fitossanitária e de estabilidade biomecânica

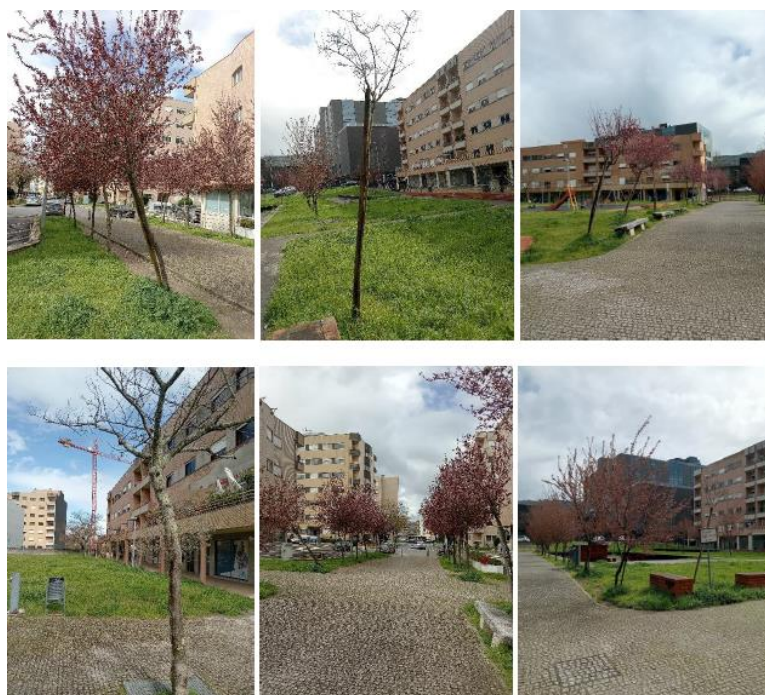
Figura 2 – Fotografias de diversas zonas na Praça Manuel Fernandes da Silva, em Braga.

de jovem exceto um *Prunus* sp. e as *Albizia* sp. que são adultas, pois são exemplares já pré-existent antes do arranjo urbanístico (Figura 2). Verifica-se que estes exemplares arbóreos estão instalados no espaço relvado, sendo que somente uma *Albizia* sp. se encontra em caldeira com grelhas.
