| <b>Processo</b> | <b>23041/2026</b> |
| <b>Local</b> | <b>Praceta Sebastião Alba</b><br><b>União das freguesias de Nogueira, Fraião e Lamações</b> |
| <b>Assunto</b> | <b>Relatório de avaliação fitossanitária e de estabilidade biomecânica</b> |

**INFORMAÇÃO**  
Número: 2026-13384 Data: 12/05/2026

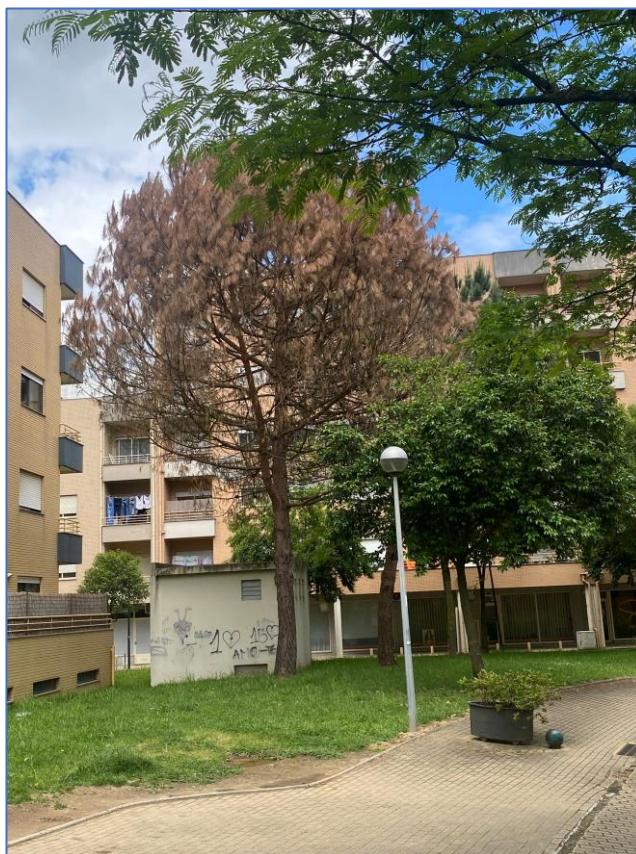
Figura 2 – Imagem do espaço envolvente (Fonte: Google Maps, 2026)

A árvore encontra-se implantada num espaço relvado (Figura 2).
