## PROPOSTA DE RESOLUÇÃO

| <b>PR/2025/34205</b> | <b>32768/2025</b> | <b>Ocorrências e participações por solicitação da Freguesia</b> |

**Processo:** 32768/2025  
**Local:** Quinta de São José  
Coordenadas geográficas: **41°35'13.4"N 8°25'26.5"W**

**Informação:** de 20/10/2025  
**Assunto:** DJEV – Informação técnica  
**Técnico:** Zita Margarida da Silva Saraiva

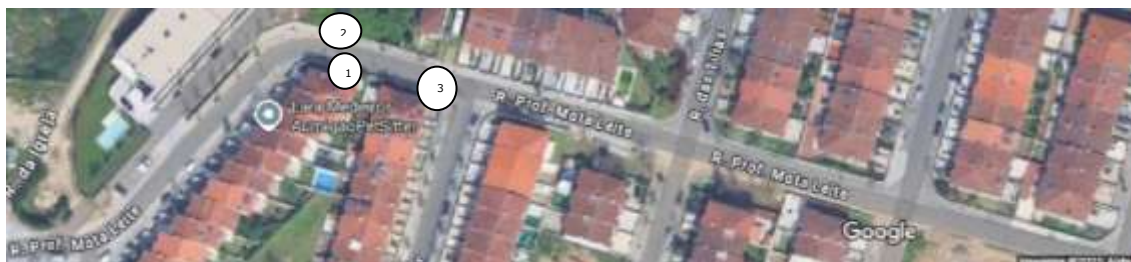
Figura 2 – Localização dos exemplares arbóreos na Rua Prof. Mota Leite

Como observamos este exemplar apresenta ferida desde o colo até á base das pernas ocupando cerca de 50% do perímetro do exemplar, verificamos a presença de lenho degradado.

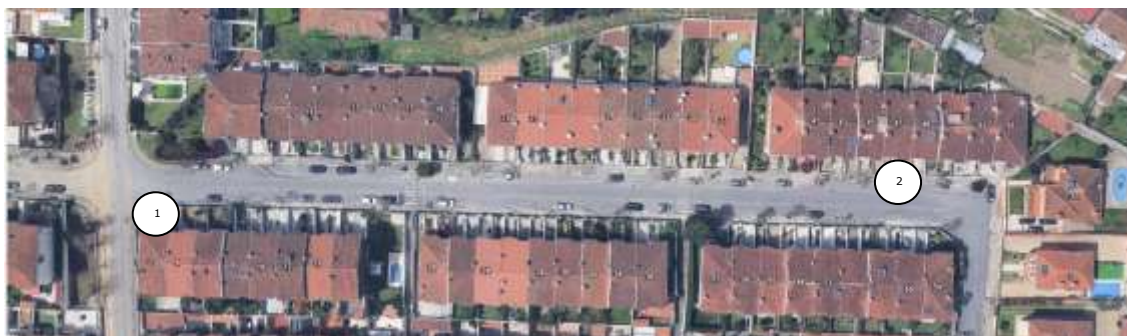
Figura 11 – Localização dos exemplares arbóreos na Rua das Tílias

Este exemplar está inclinado para o passeio e portão da habitação n.º2, apresenta ferida no tronco com presença de corpos frutíferos de micélio degradador de lenho.

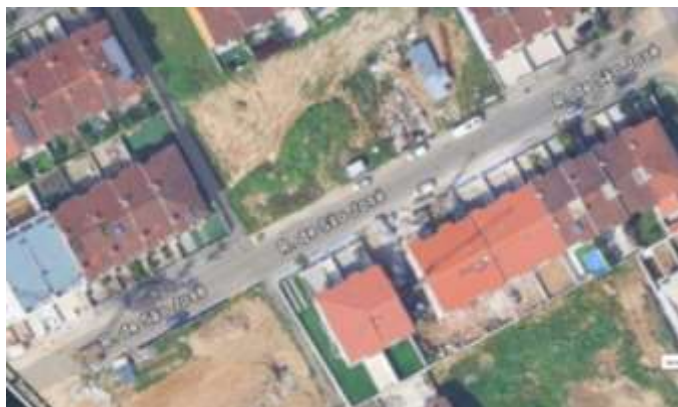
Figura 11 – Localização dos exemplares arbóreos na Rua de São José

Nesta rua verificamos que nenhum dos exemplares presentes apresenta sinais nem sintomas de risco de fratura/queda.

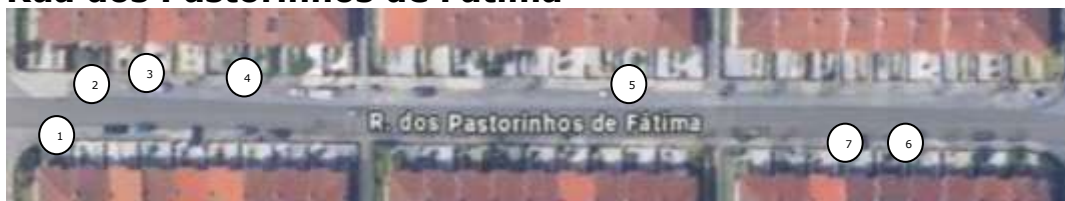
Figura 12 – Localização dos exemplares arbóreos na Rua dos Pastorinhos de Fátima

Este exemplar está inclinado para o passeio e portão da habitação n.º129, apresenta feridas em duas das três pernas, onde se visualiza lenho degradado. No tronco observamos feridas com presença de lenho degradado.

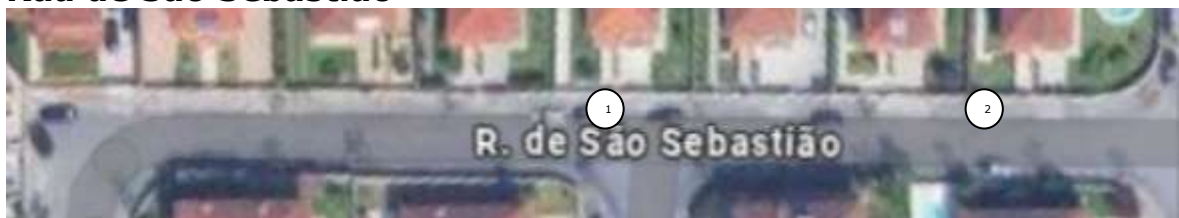
Figura 21 – Localização dos exemplares arbóreos na Rua de São Sebastião

Este exemplar está inclinado para o estacionamento, apresenta lesão com mais de 50% do tronco degradado onde se observam algumas fissuras horizontais. Na copa as pernas assim como a sua base apresentam lesões com degradação do lenho.
