<b>Registo:</b>	<b>25436/2025</b>
<b>Tarefa:</b>	<b>T/2025/65468</b>
<b>Local:</b>	<b>Rua de S. José - União das freguesias de Merelim (São Pedro) e Frossos</b>
	Coordenadas geográficas: 41.570478°; -8.450152°
<b>Relatório:</b>	<b>17/06/2025</b>
<b>Assunto:</b>	DJEV – Informação técnica
<b>Técnico(s):</b>	Armando Silva

## 1. Caracterização

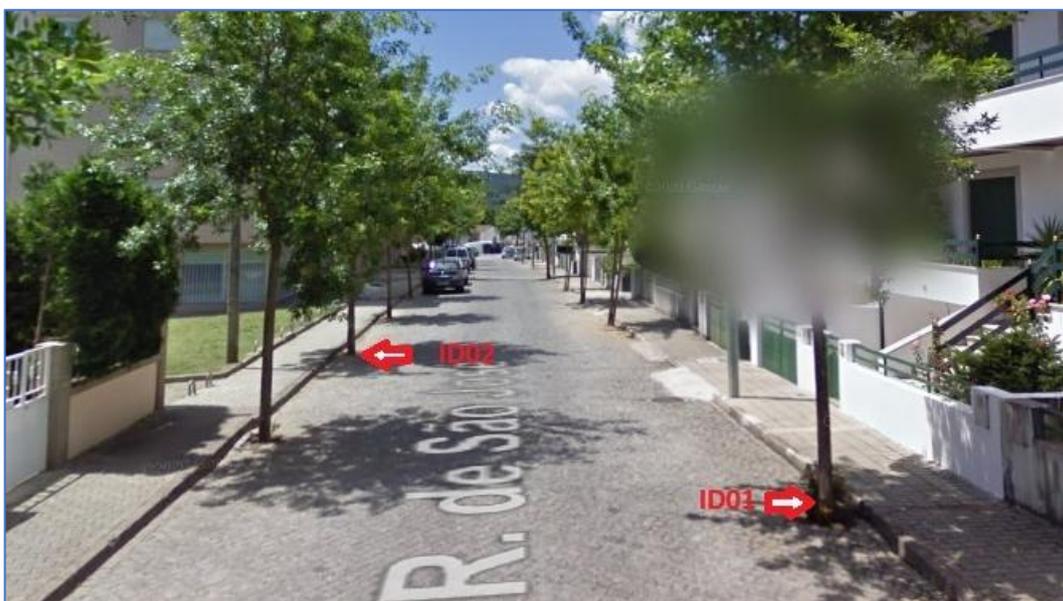
Figura 2 – Imagens do espaço envolvente (Fonte: Google Maps, 2025)

Relativamente à localização, trata-se de um arruamento em pavimento de calçada à portuguesa em paralelepípedo granítico, com trânsito rodoviário de sentido único. As árvores encontram-se localizadas na via rodoviária do arruamento, junto ao lancil do passeio, sendo que a árvore com o ID01, se encontra do lado direito da via e a árvore com o ID02 se encontra do lado esquerdo, tendo como referencial o sentido do trânsito (Figura 2).
