Avaliação fitossanitária e risco de fratura de árvores

Avenida Imaculada Conceição

Avenida João XXI

Junho de 2023

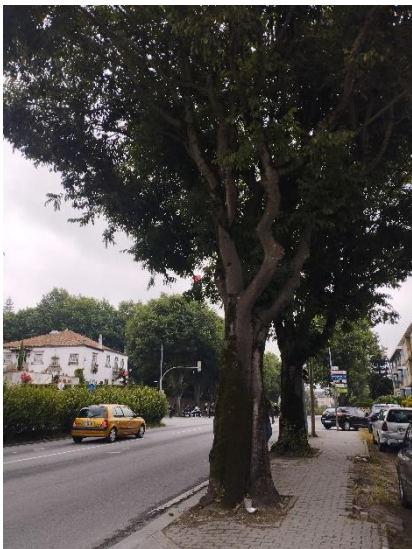
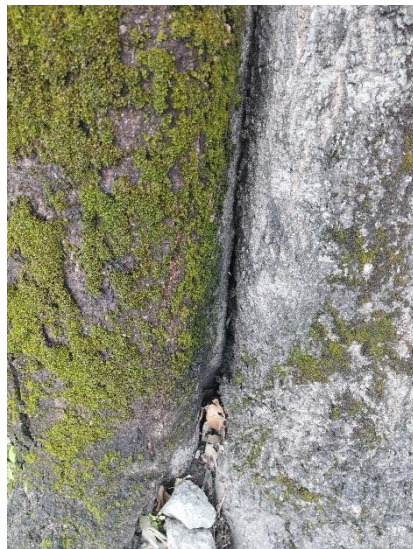
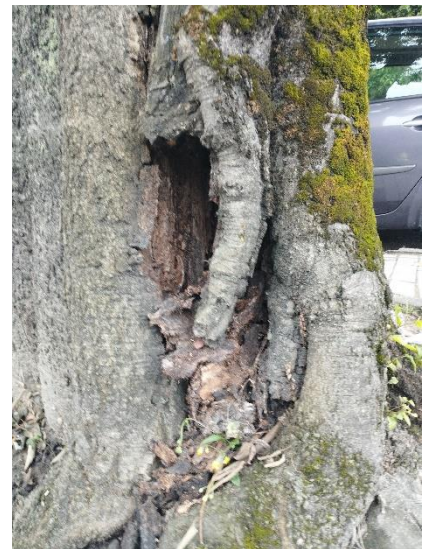
- Árvore 1- 4ª árvore a contar do LIDL (sentido LIDL- Av. da Liberdade)

Lodão que apresenta podridão acentuada na base e até cerca de 1,5m de altura do tronco. Na base e junto às raízes verifica-se cavidade extensa e profunda.

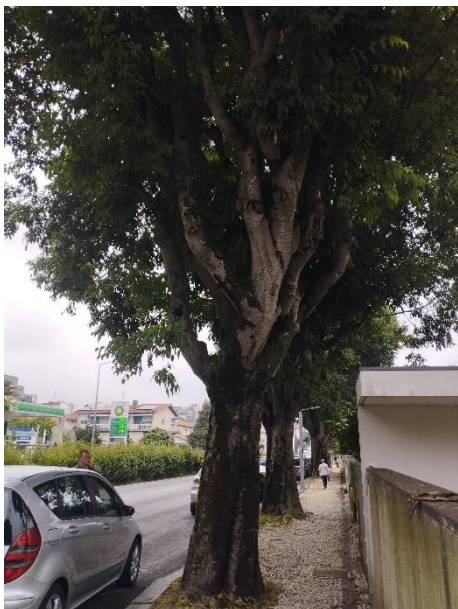
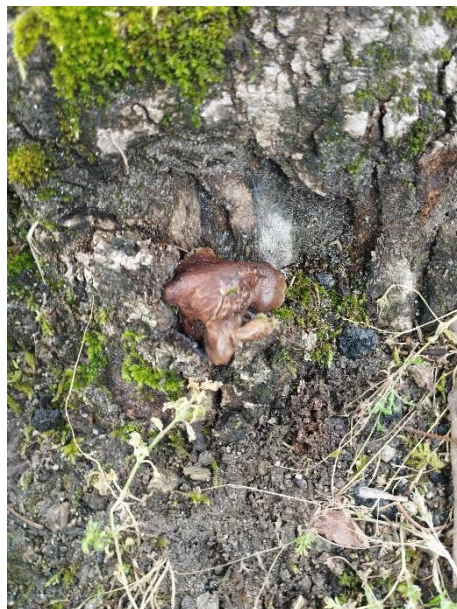
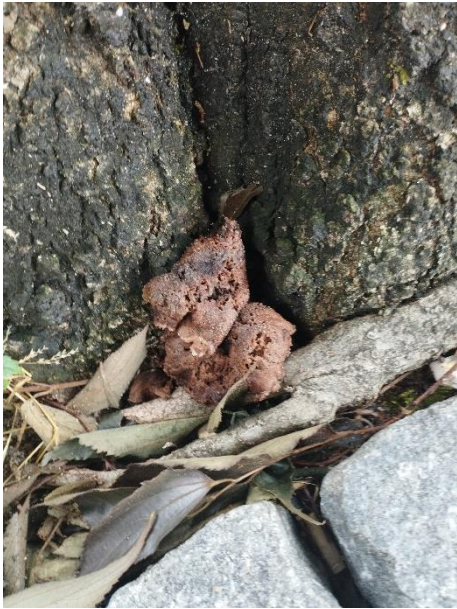
- Árvore 3- Av. Imaculada Conceição, 359

Lodão que apresenta podridão na base do tronco, apresentando cogumelos em todo o seu perímetro.

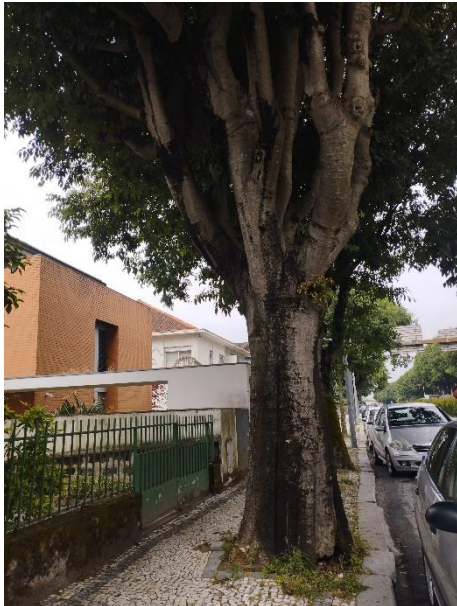
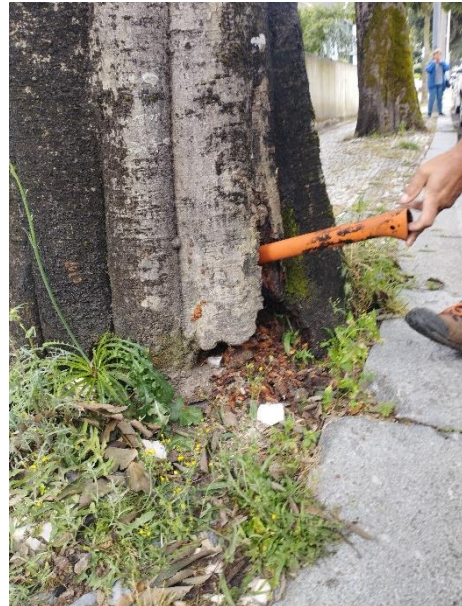
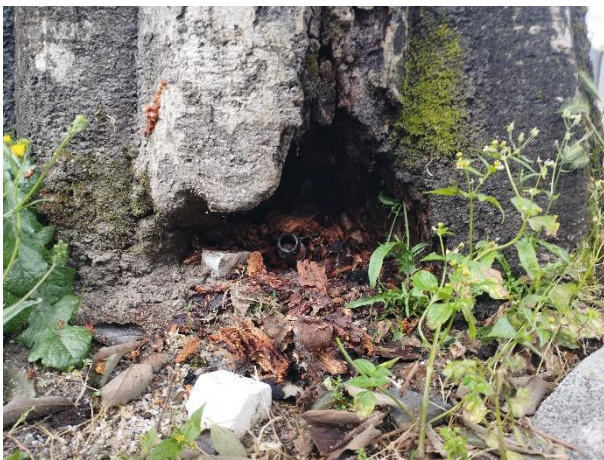
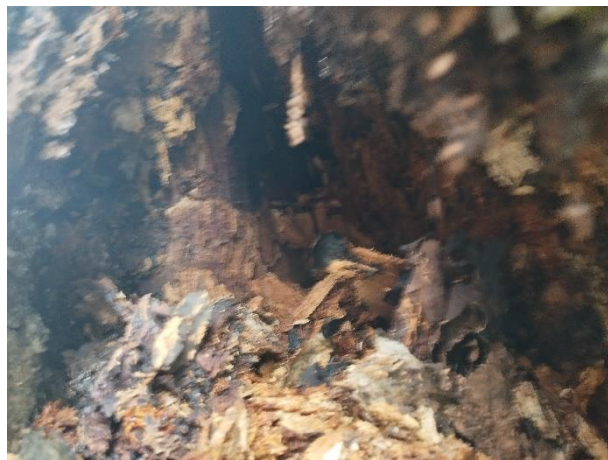
Árvore 4- Av. Imaculada Conceição, 345

Lodão que apresenta podridão castanha na base, encontrando-se quase totalmente oca; são visíveis cogumelos junto ao colo.

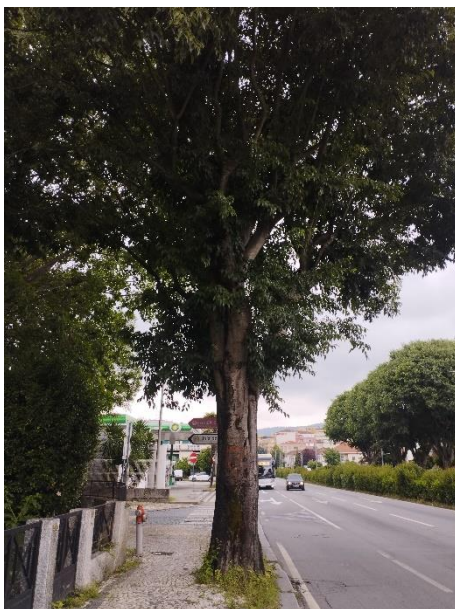
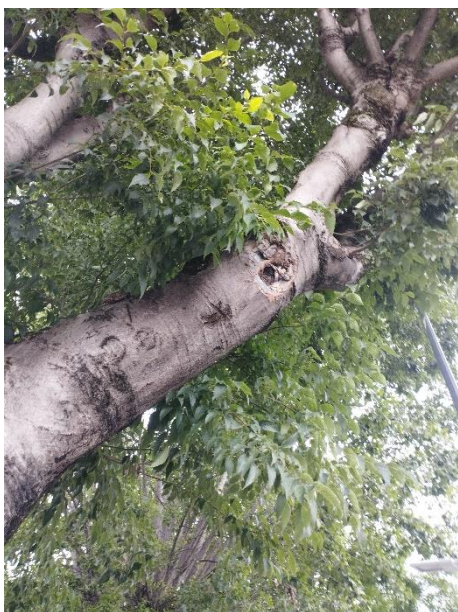
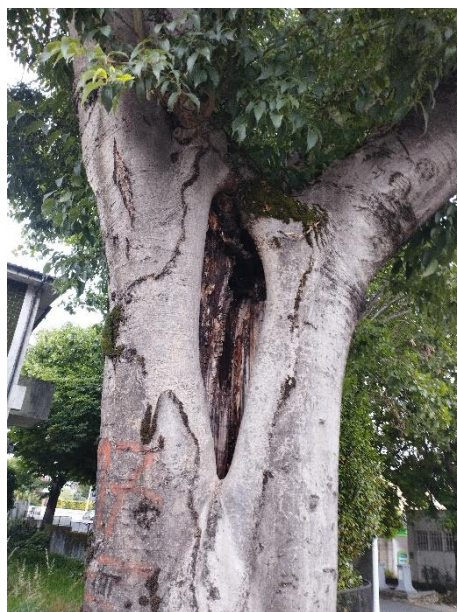
- Árvore 6- Av. Imaculada Conceição, 378

Lodão cujo tronco apresenta podridão, completamente oco sob ação de uma pancada. Perna podre, com muito peso e em risco de quebrar. Apresenta bifurcação de pernas com baixa resistência, que poderá ceder abrindo a árvore a meio.

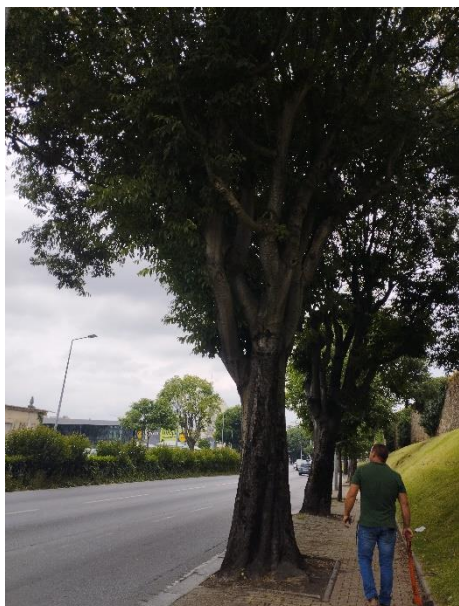
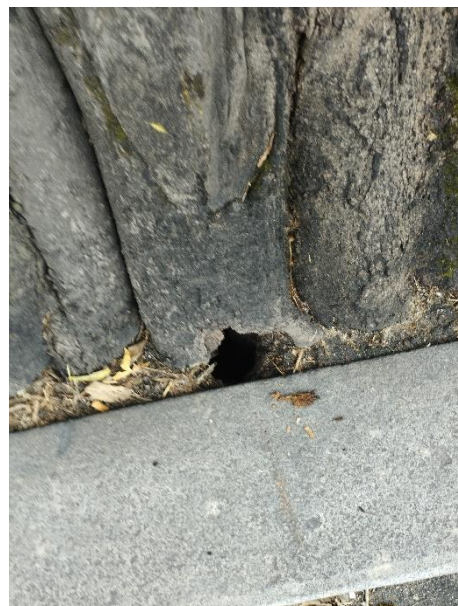
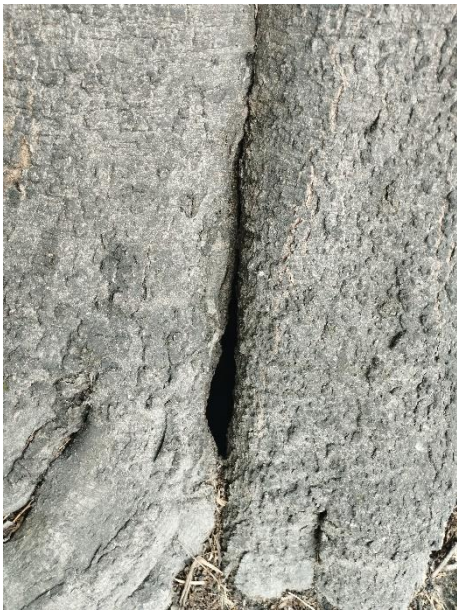
- Árvore 8- 1ª árvore a contar do entroncamento com a Rua Monsenhor Airosa

Lodão com o tronco completamente oco, sendo visíveis as cavidades em todo o perímetro do mesmo. Espaços entre as raízes completamente oco, sendo possível inserir totalmente o cabo da ferramenta de trabalho. Apresenta cogumelos nas pernas, o que indicia decomposição do lenho.

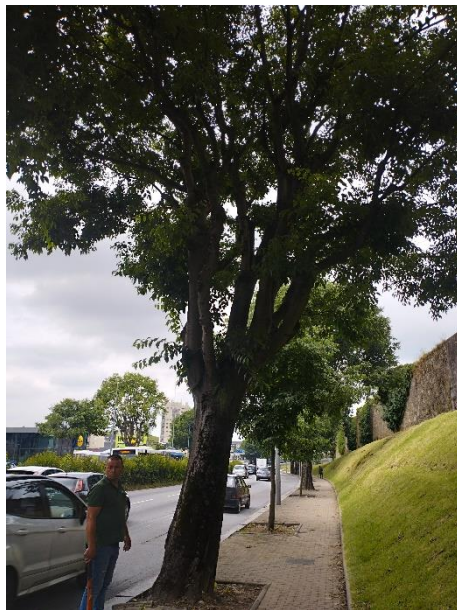
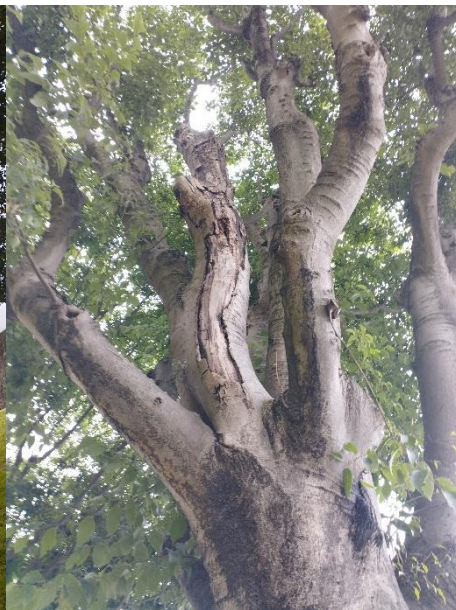
- Árvore 9- 2ª árvore a contar do entroncamento com a Rua Monsenhor Airosa

Lodão completamente oco na base, inclinada e sem estrutura para suportar o peso. Apresenta podridão numa das pernas principais. Existe uma grande cavidade na base, junto às raízes.

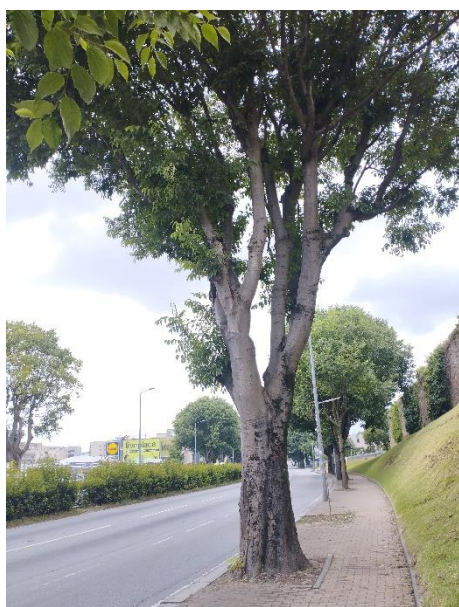
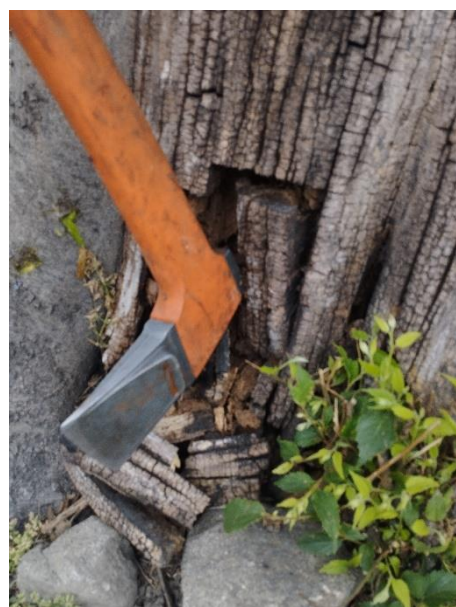
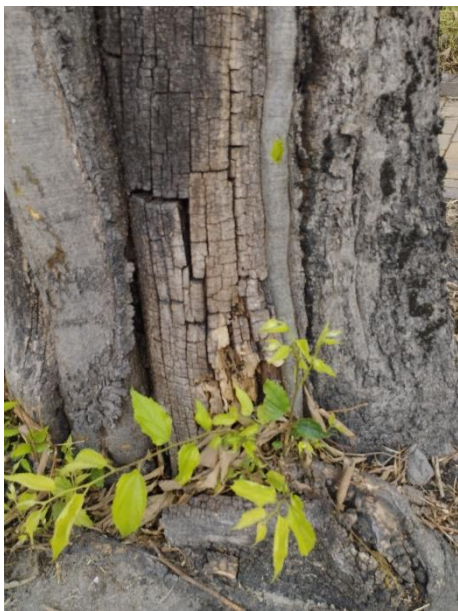
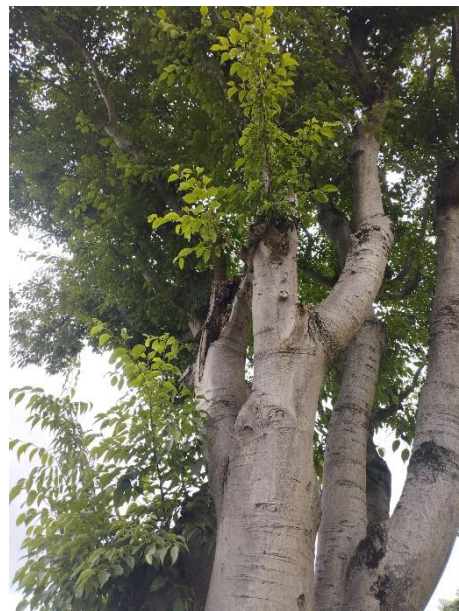
- Árvore 10- 5ª árvore a contar do entroncamento com a Rua Monsenhor Airosa

Lodão com a base podre e completamente oca. Pernadas com podridão castanha.

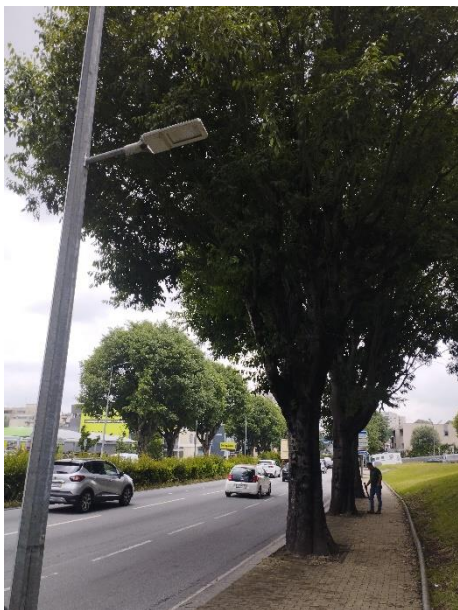
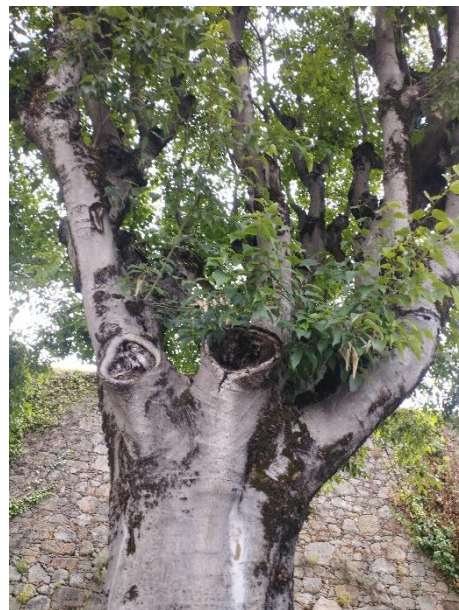
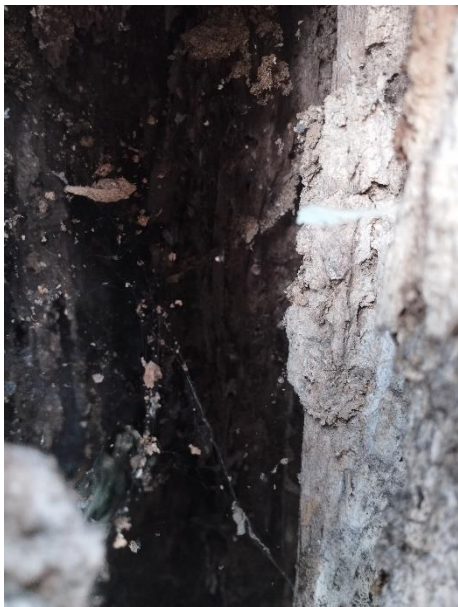
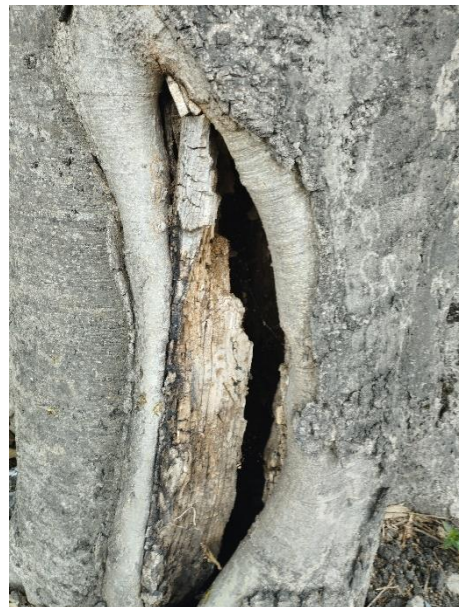
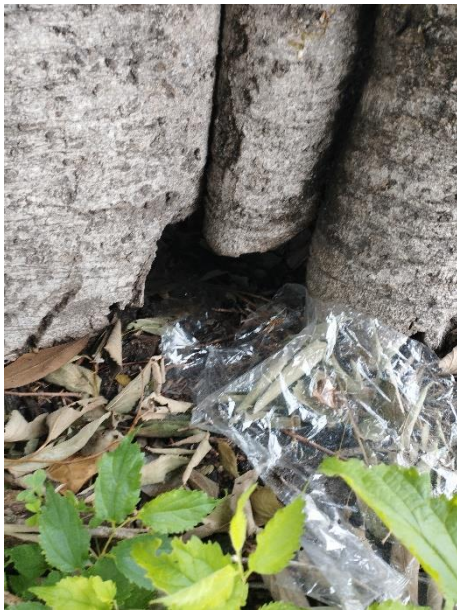
- Árvore 11- 10ª árvore a contar do entroncamento com a Rua Monsenhor Airosa

Lodão com o tronco podre em toda a sua extensão. Apresenta cavidades na base, junto às raízes, o que lhe retira resistência.

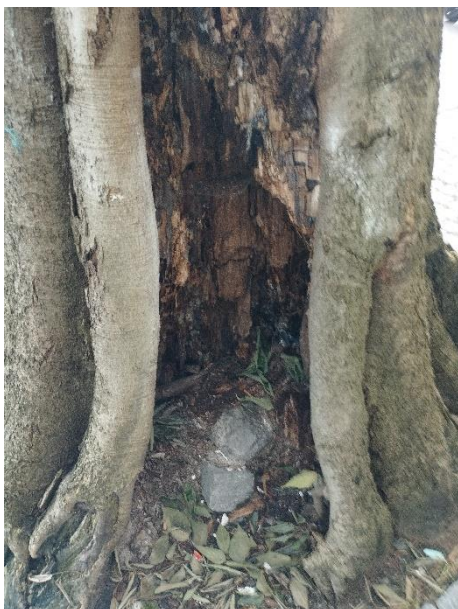
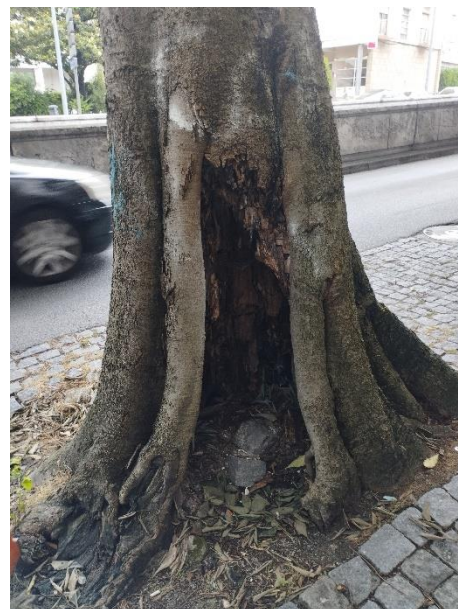
Lodão completamente oco; podridão na base. A luz solar é visível, de um lado para o outro do tronco.

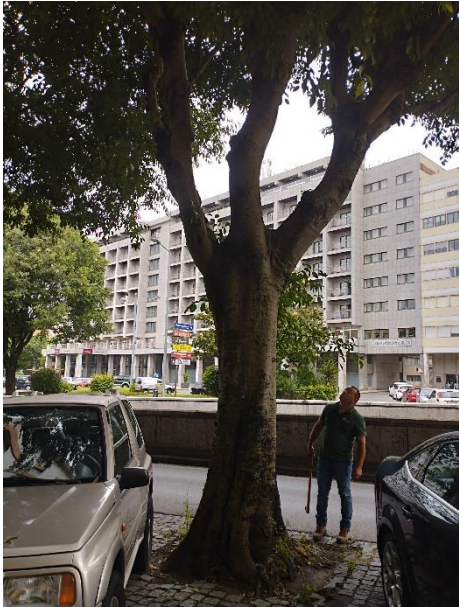
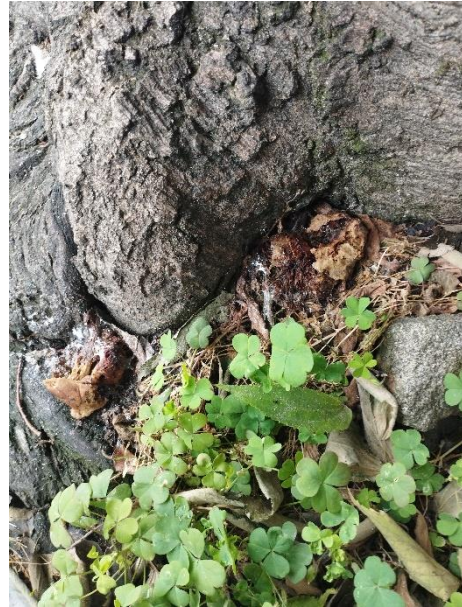
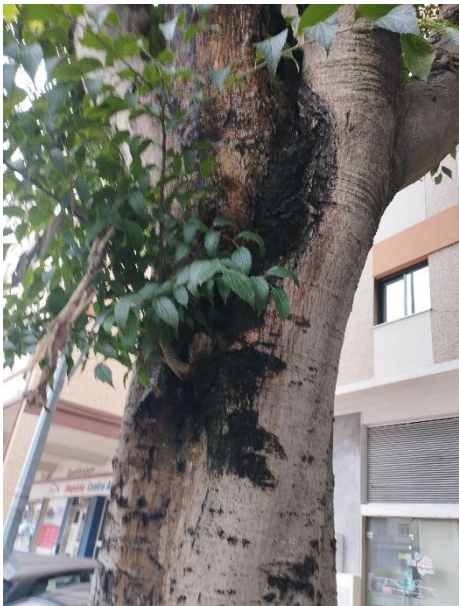
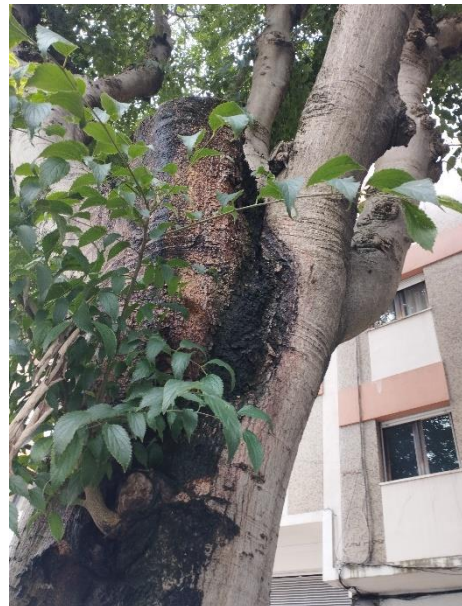
- Árvore 4- Av. João XXI, 789

Lodão que apresenta podridão no tronco, desde a base até cerca de 2m de altura. Cogumelos na base e podridão na base da ramificação das pernas. Exsudações bem visíveis resultantes da decomposição do lenho.

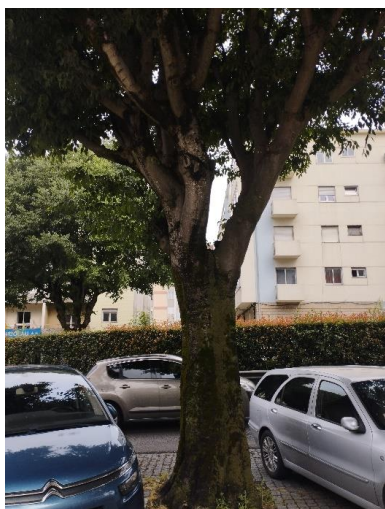
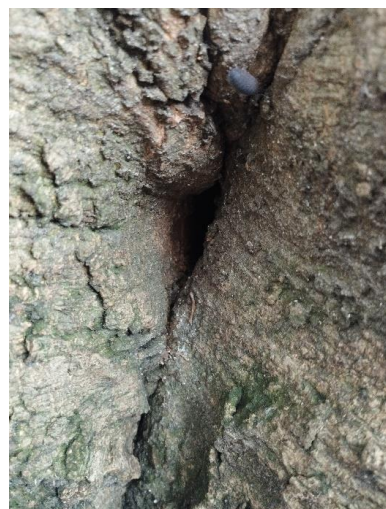
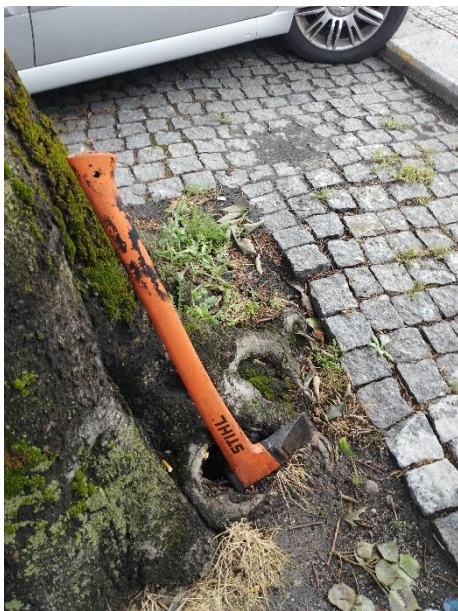
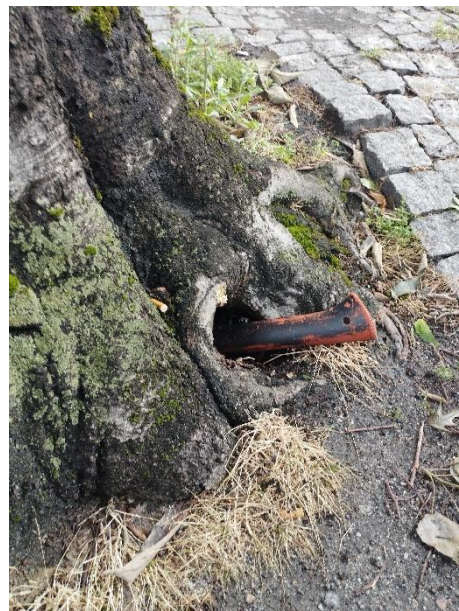
- Árvore 5- Entre a “Só Saúde” e as “Piscinas Ramos

Exemplar de lóvão cuja base se encontra completamente oca, com uma cavidade de grandes dimensões. Uma das penadas principais encontra-se oca na inserção do tronco.

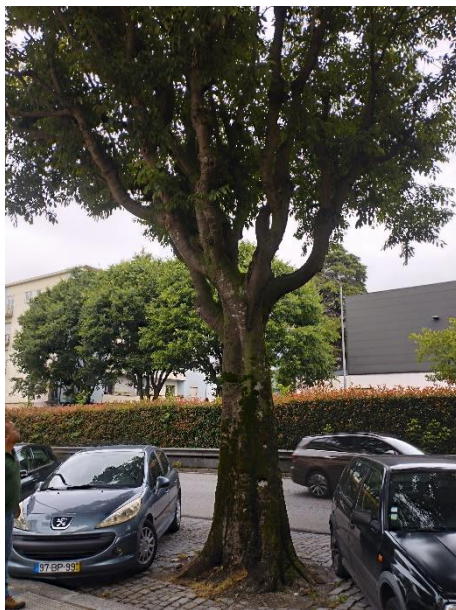
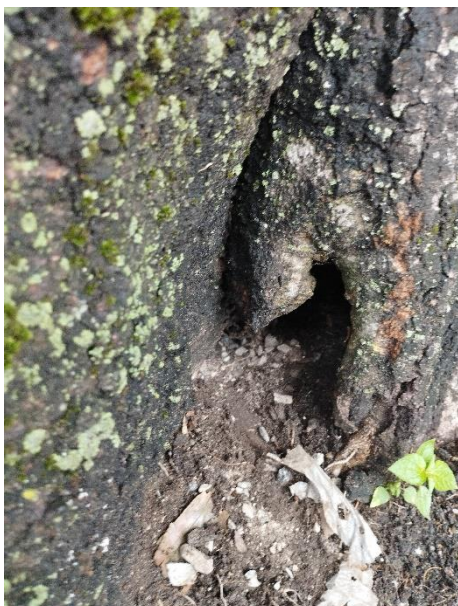
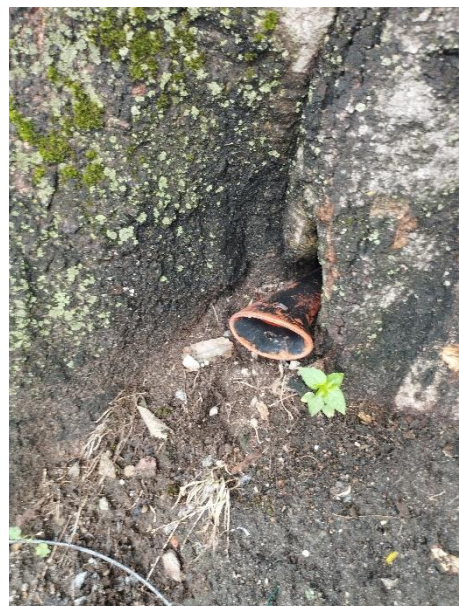
- Árvore 6- Entre o “Café Bracara” e a “Cores d’Elegância”

Exemplar completamente oco na sua base, com cavidade extensa, o que lhe retira toda a estabilidade e resistência.

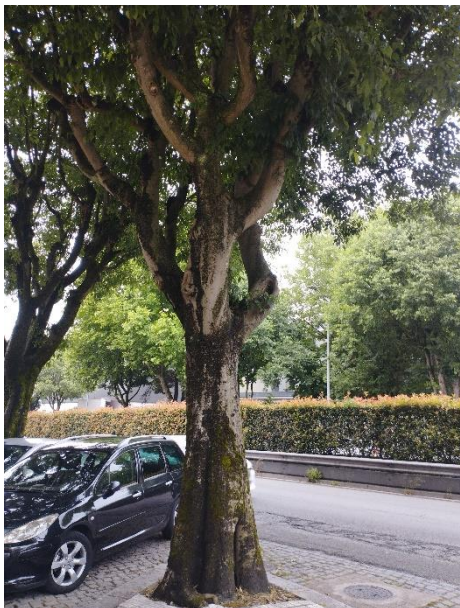
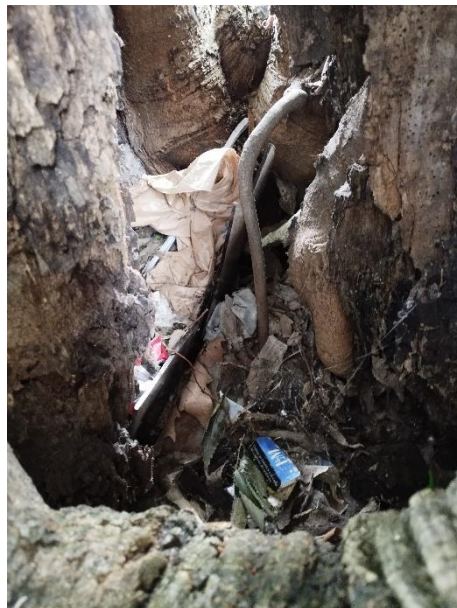
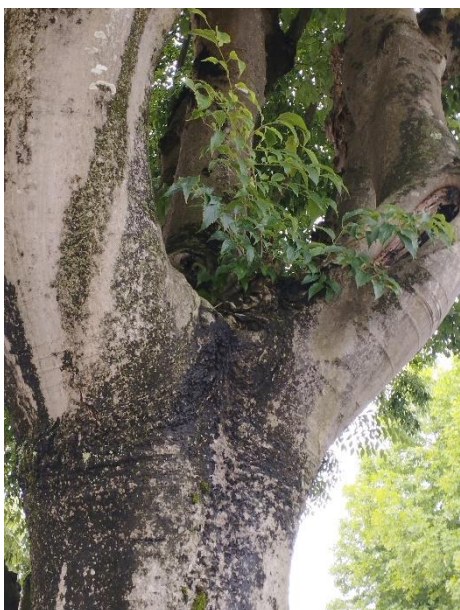
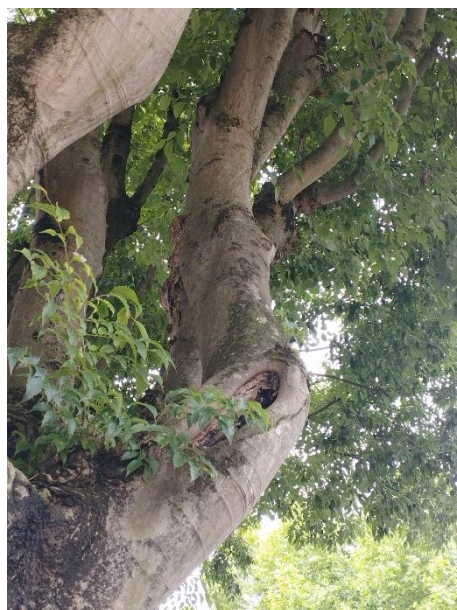
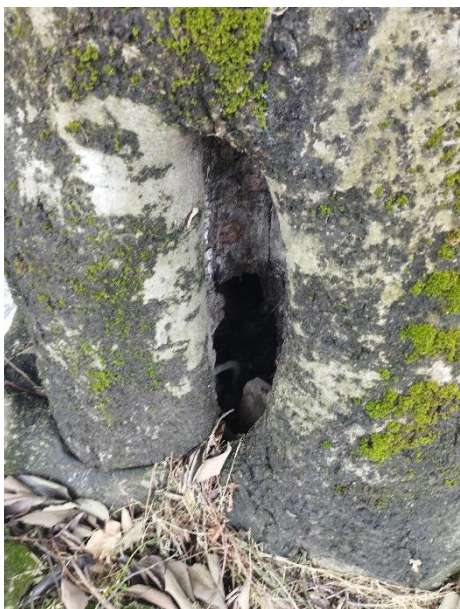
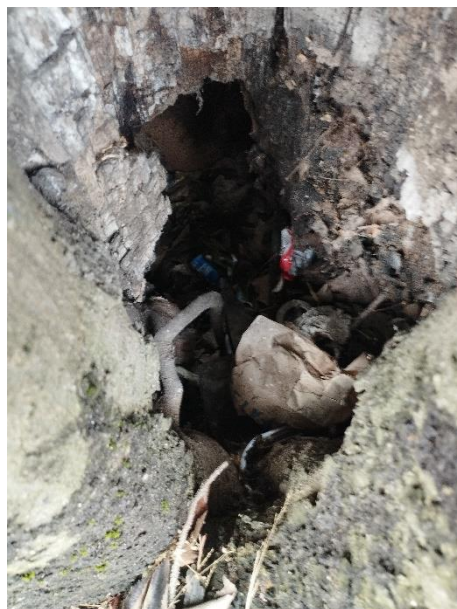
- Árvore 7- Av. João XXI, 553

A base deste lódão encontra-se oca de um lado ao outro, com cavidade bem visível. Na bifurcação das pernas principais existe podridão do lenho.

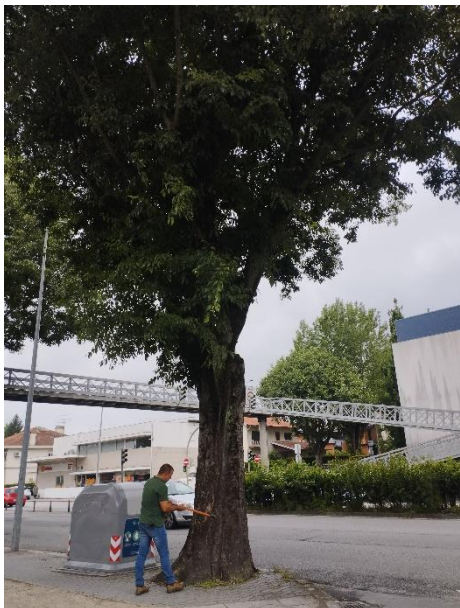
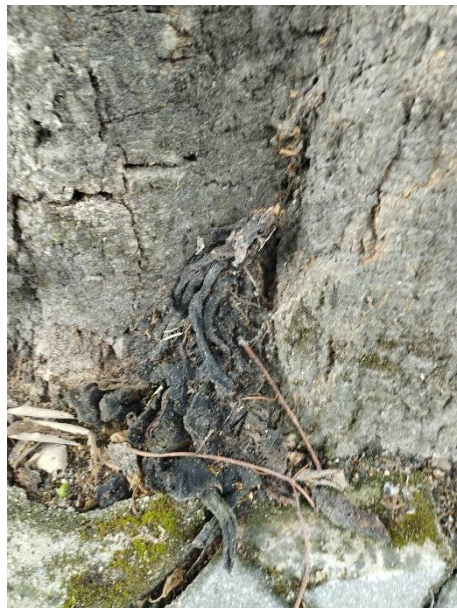
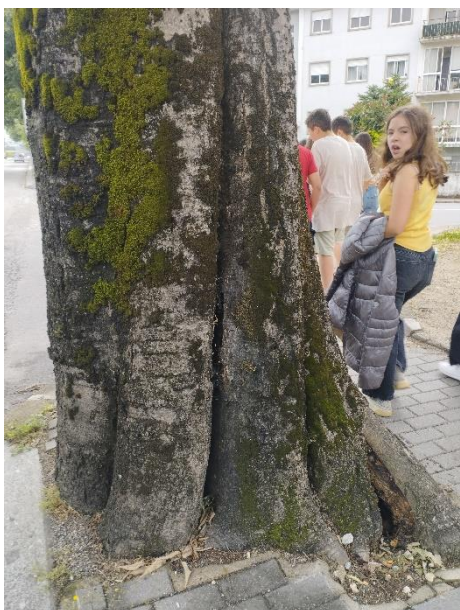
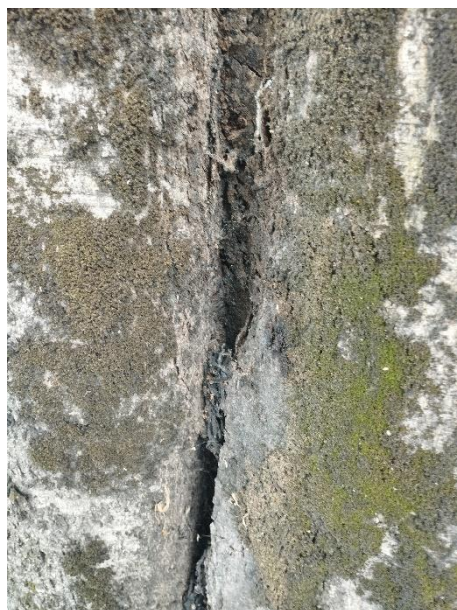
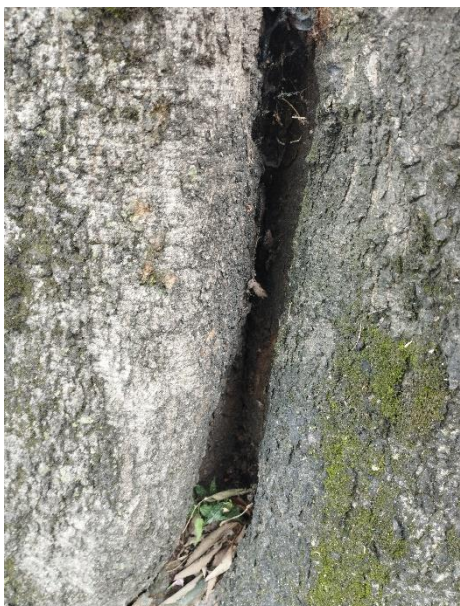
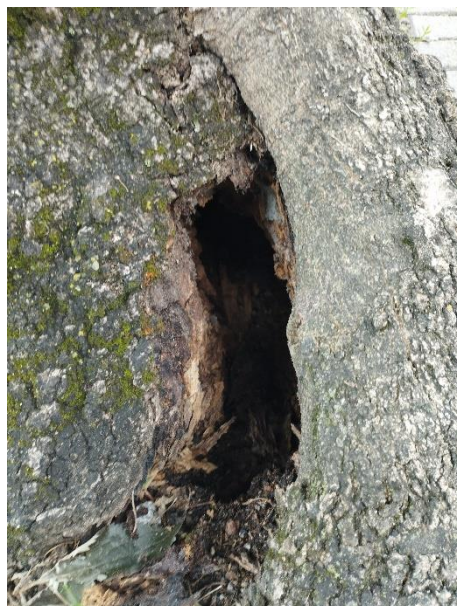
- Árvore 8- Entroncamento com a Praceta Dr. Luís de Almeida Braga

O tronco deste lóvão encontra-se completamente oco, desde a base até cerca de 1m de altura e apresenta cogumelos em toda a sua extensão, o que indicia podridão e decomposição do lenho.

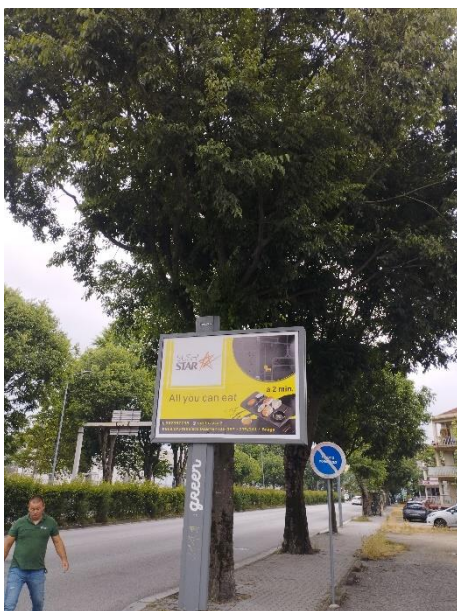
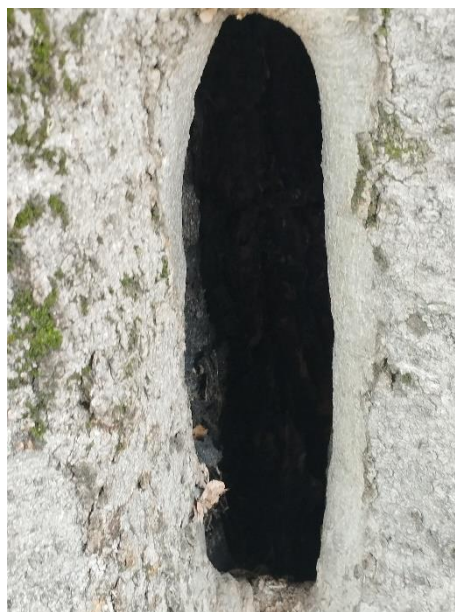
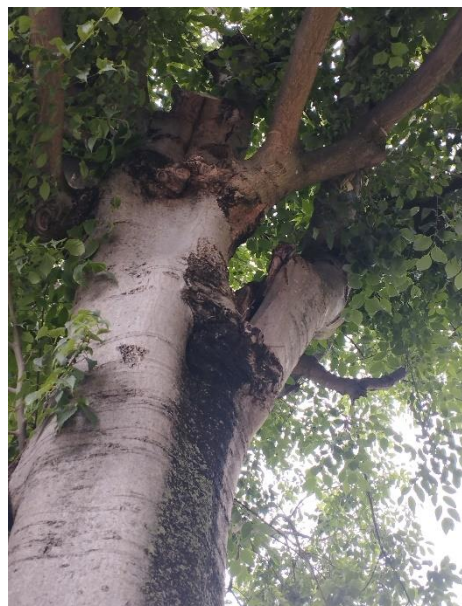
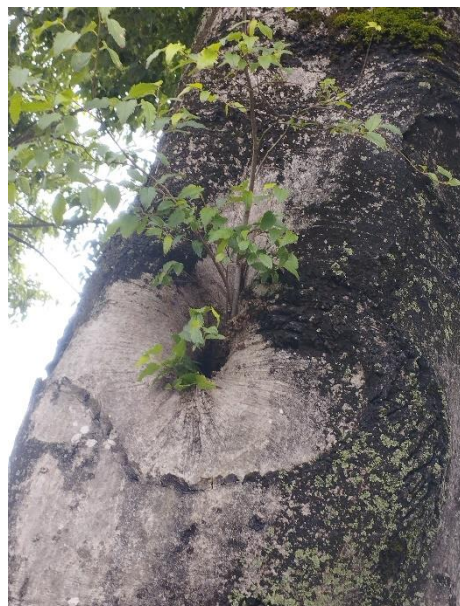
- Árvore 9- Av. João XXI, 191

Este exemplar de lódão apresenta podridão numa perna principal e uma cavidade a cerca de 2,5m da base do tronco. Exsudações escuras resultantes da decomposição fúngica do lenho.

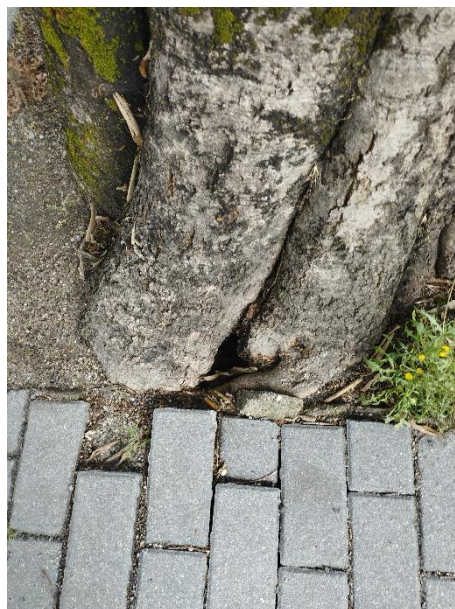
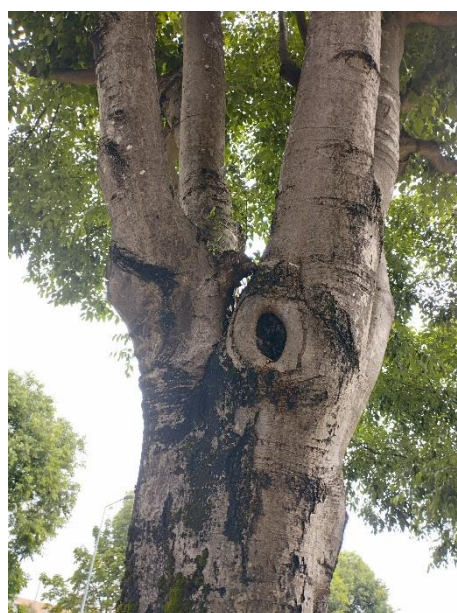
- Árvore 10- Av. João XXI, na esquina do edifício 191

A base deste exemplar de lódão encontra-se podre e oca, com aberturas bem visíveis. Existe podridão na ramificação das pernas principais e estas estão a abrir longitudinalmente.

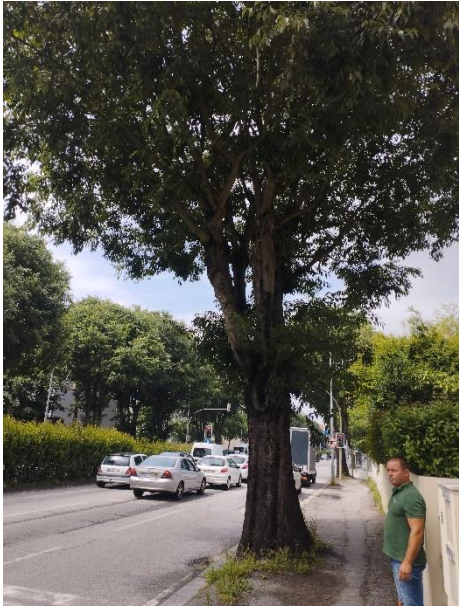
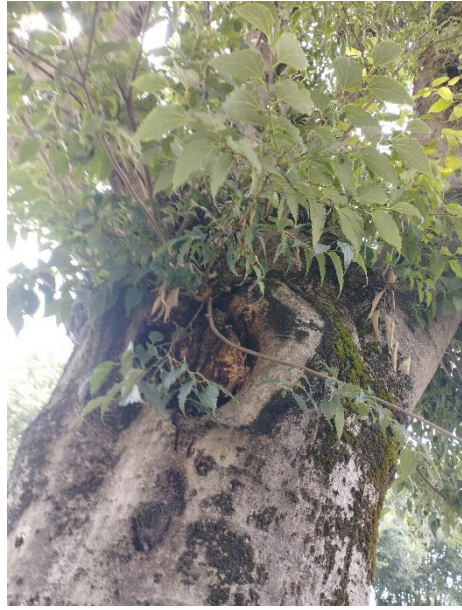
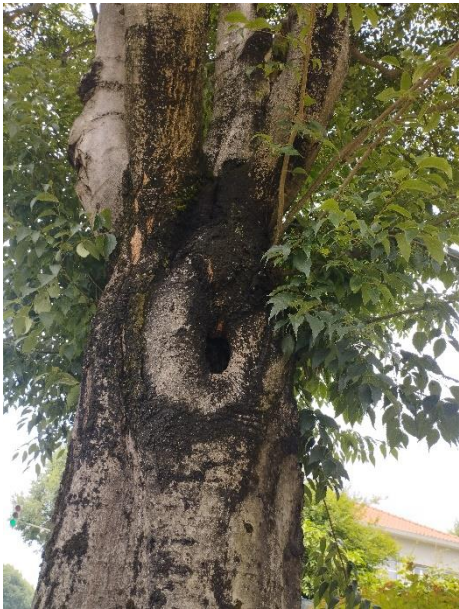
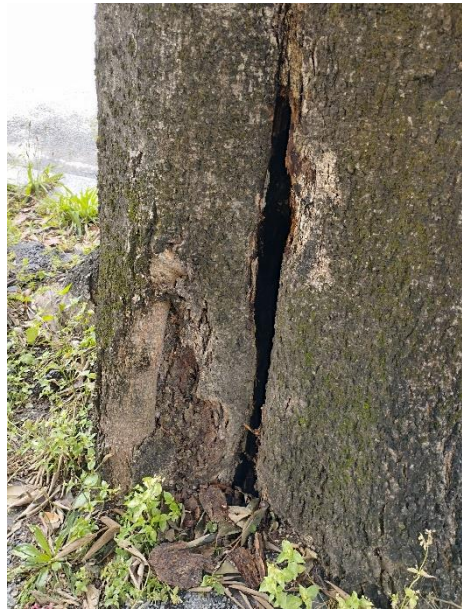
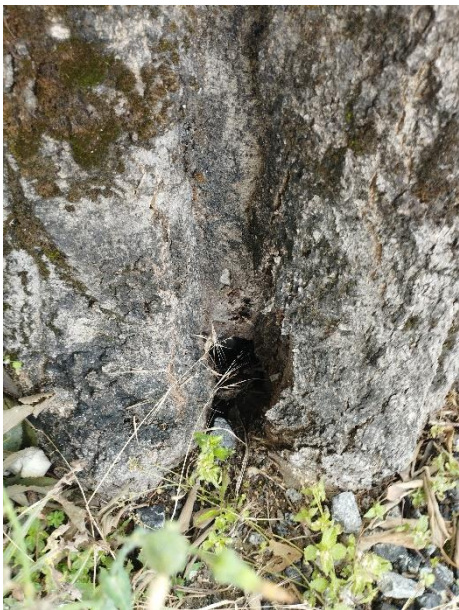
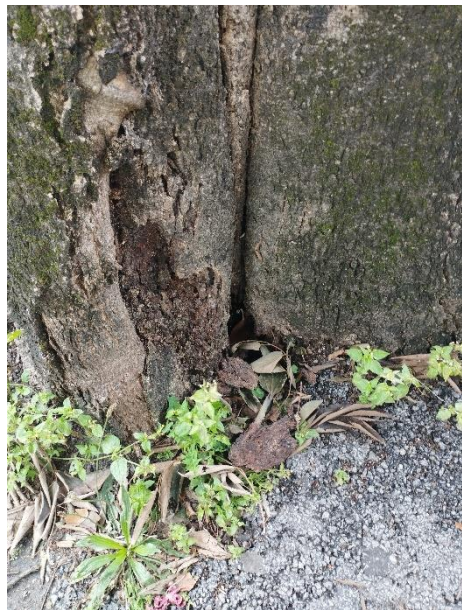
Exemplar cheio de cavidades no tronco, desde a base até 3m de altura (até à inserção das pernadas).

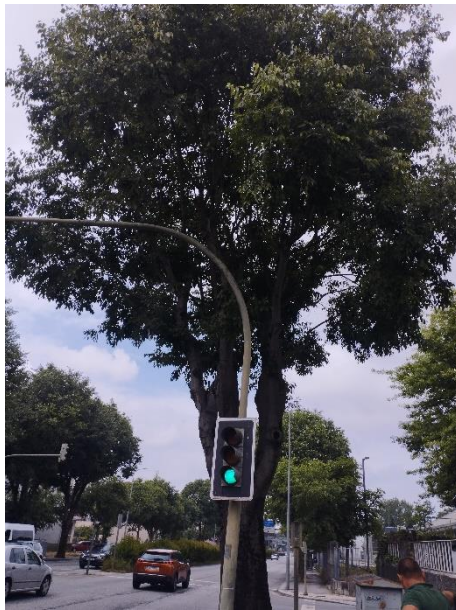
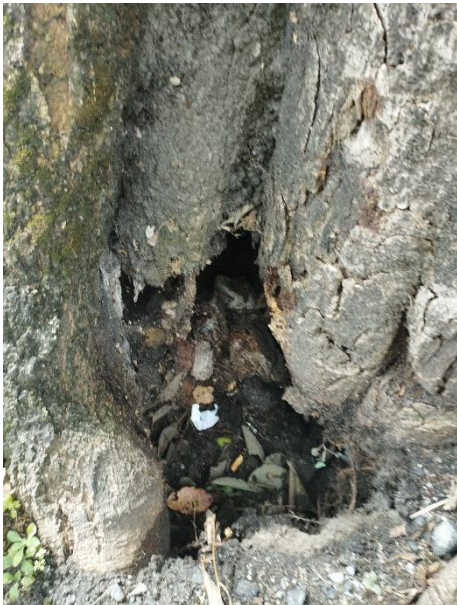
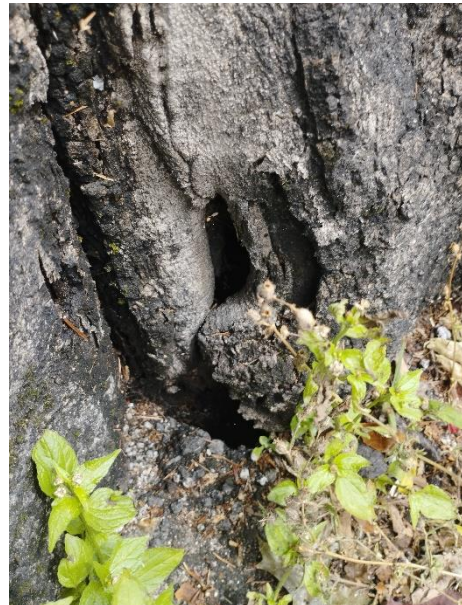
- Árvore 16- Em frente à “Onodera”

Lódão com a base totalmente oca, sem qualquer resistência, cheia de cavidades. Exemplar com muito pouca estabilidade.

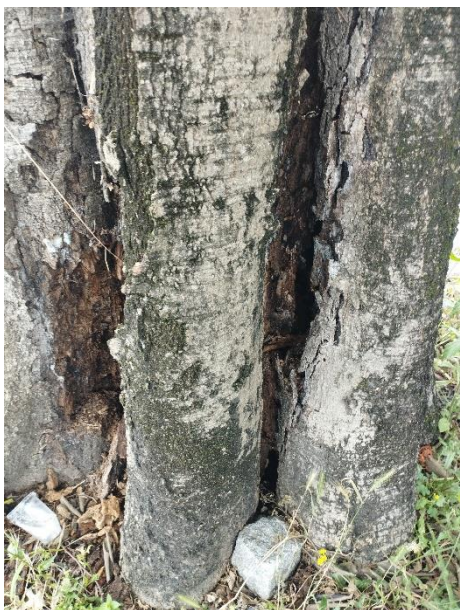
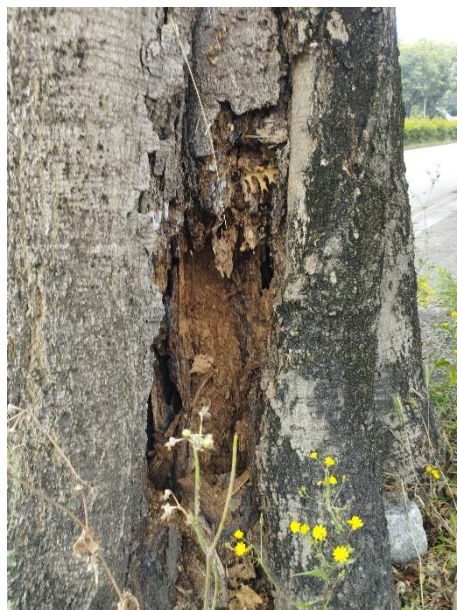
- Árvore 18- 6ª árvore depois do entroncamento com a Rua Martins Sarmiento, na lateral da Escola Secundária Carlos Amarante

Exemplar de lódão que apresenta cavidades em toda a extensão do tronco, sendo possível verificar a passagem da luz solar de um lado para o outro. Na inserção das pernas apresenta podridão, podendo estas ceder a qualquer momento. Totalmente oco, junto ao colo.

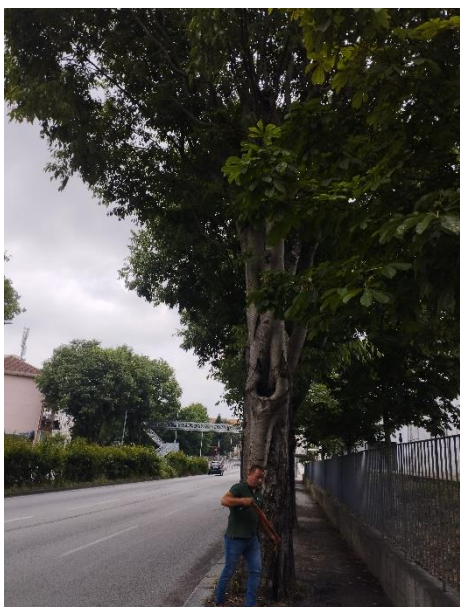
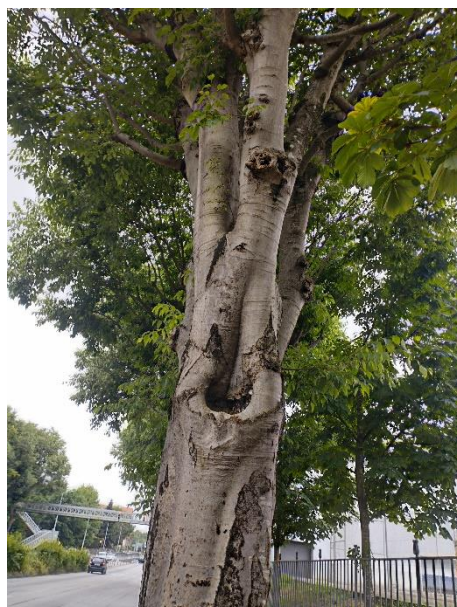
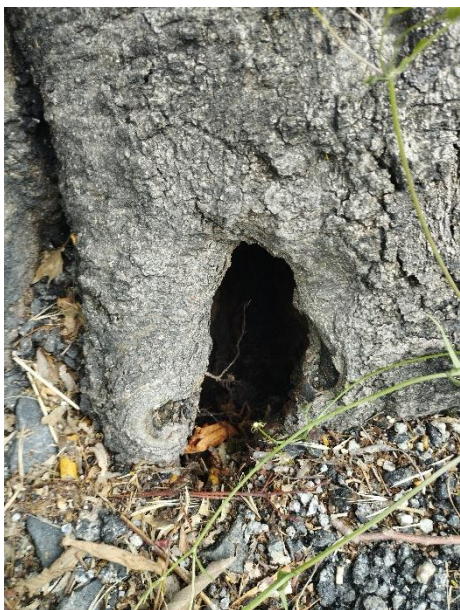
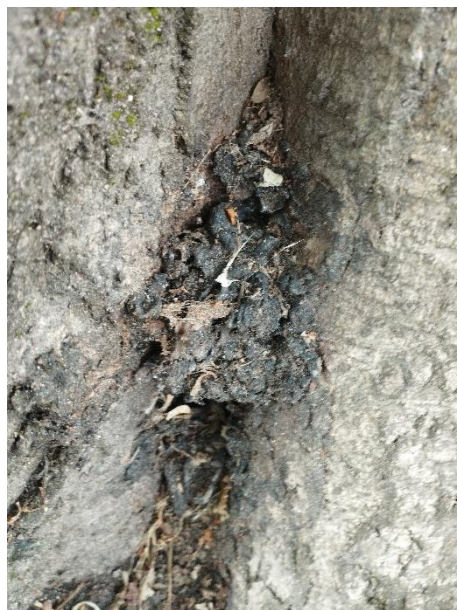
- Árvore 19- 9ª árvore depois do entroncamento com a Rua Martins Sarmiento, na lateral da Escola Secundária Carlos Amarante

Este lodão apresenta cogumelos na base, indiciando podridão. Junto ao colo existem cavidades de grande dimensão, na zona em torno das raízes. Desde a base e até cerca de 1m de altura, o tronco está oco.

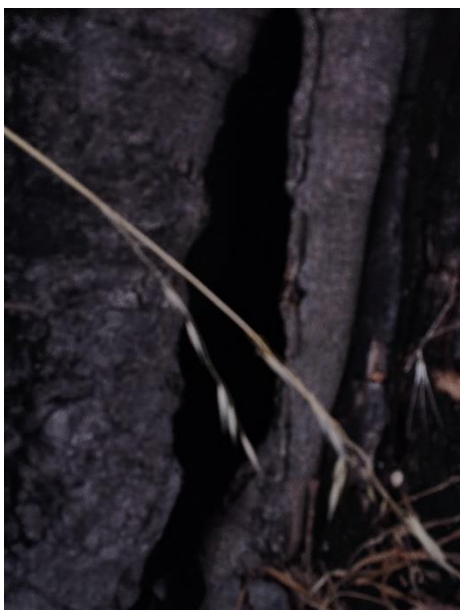
- Árvore 21- 11ª árvore depois do entroncamento com a Rua Martins Sarmiento, na lateral da Escola Secundária Carlos Amarante

Lodão que apresenta tronco podre e oco; várias cavidades junto às raízes. Zona oca e sem suporte, em toda a área das raízes. Pernadas com cogumelos e podridão na inserção.

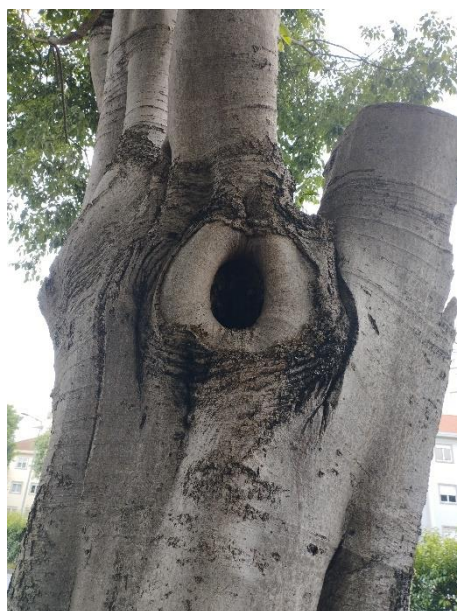
- Árvore 22- 12ª árvore depois do entroncamento com a Rua Martins Sarmiento, na lateral da Escola Secundária Carlos Amarante

A base deste lóvão encontra-se totalmente oca, junto às raízes. O tronco apresenta sinais de podridão e as pernas estão com cogumelos.

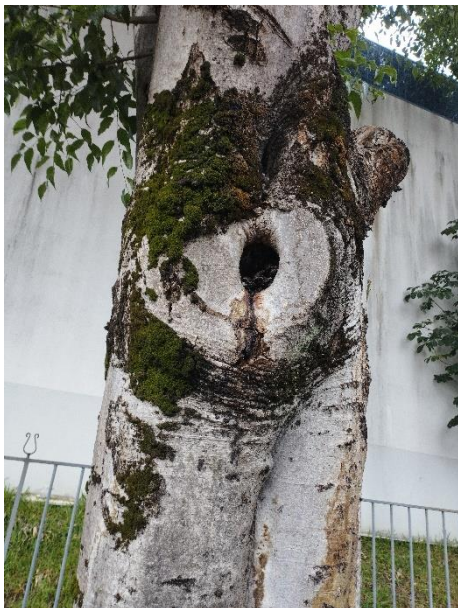
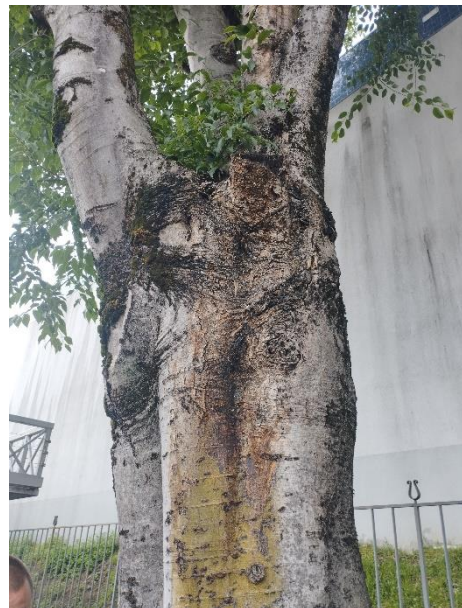
- Árvore 23- 13ª árvore depois do entroncamento com a Rua Martins Sarmiento, na lateral da Escola Secundária Carlos Amarante

Lódão cujo tronco apresenta sinais evidentes de podridão. A uma altura de cerca de 2,5m existe uma cavidade, com sinais de podridão, na inserção de uma pernada principal. Junto a uma inserção da pernada que pende sobre a via, existem fungos.

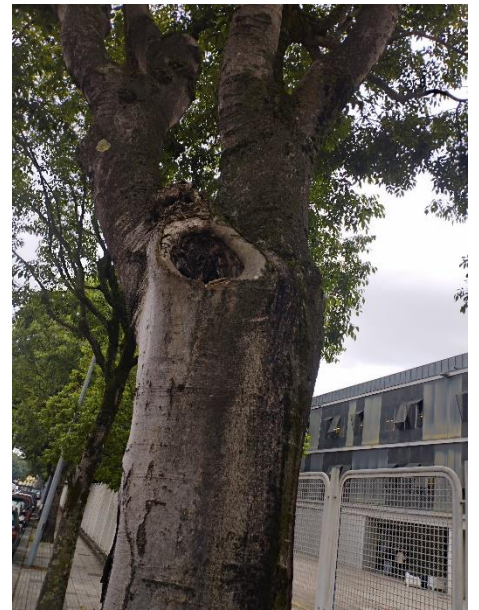
- Árvore 25- 4ª árvore a partir do túnel, na lateral da Escola Secundária D. Maria.

O tronco deste exemplar encontra-se oco e com sinais evidentes de podridão. Cogumelos ao longo do tronco.
