Avaliação fitossanitária e risco de fratura de árvores

Avenida Imaculada Conceição

Avenida João XXI

Junho de 2023

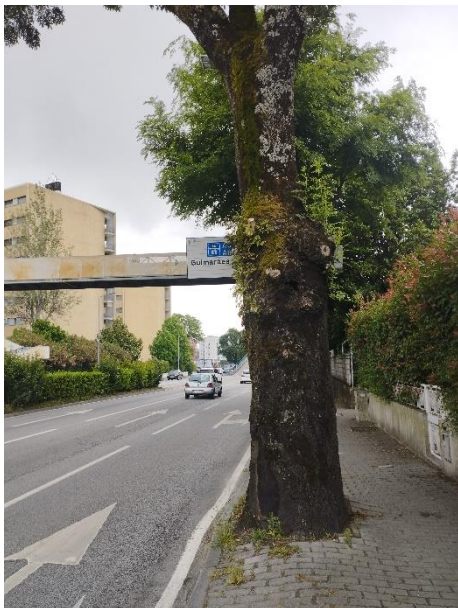
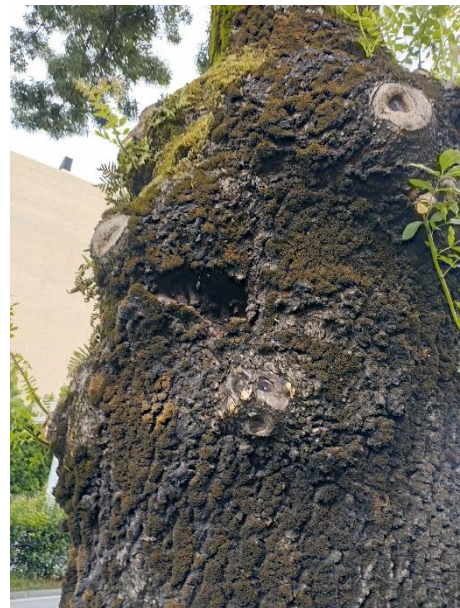
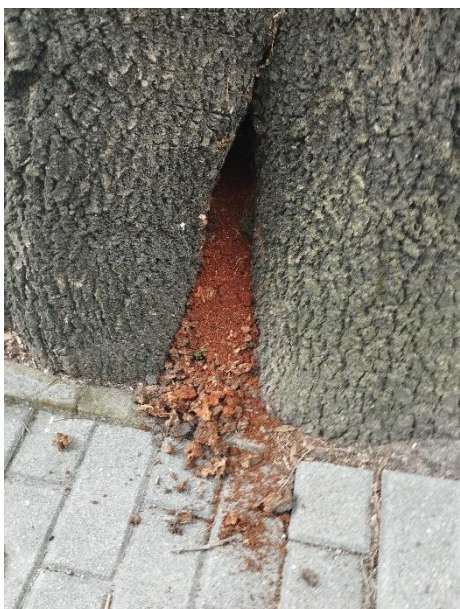
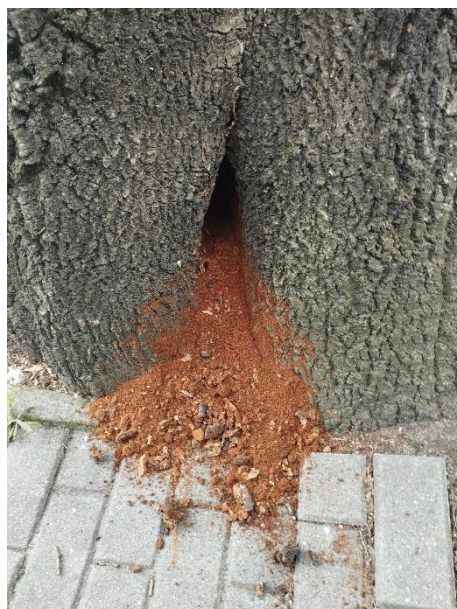
- Árvore 1- Av. João Paulo II, 44

Exemplar de freixo, cuja base se encontra bastante fragilizada, não lhe conferindo resistência.

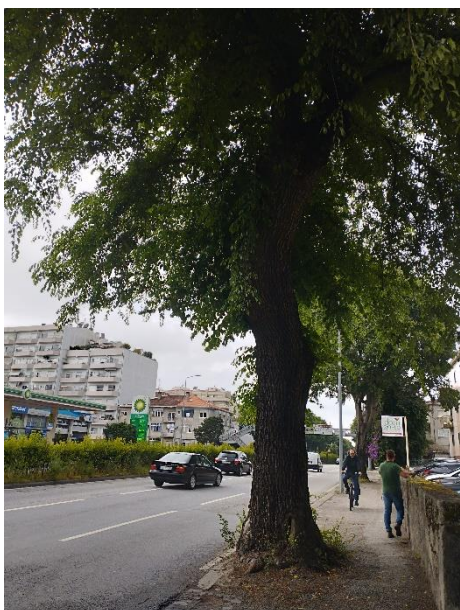
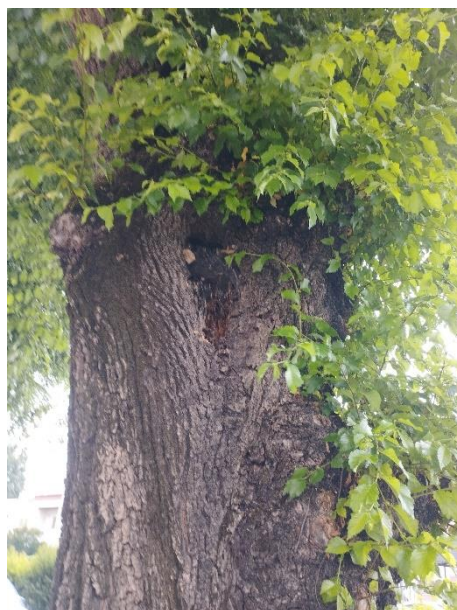
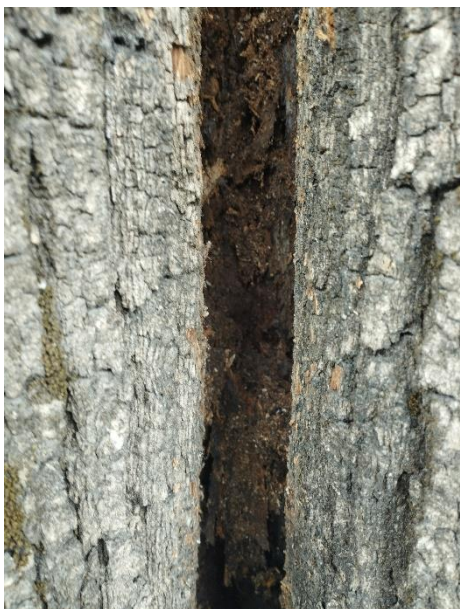
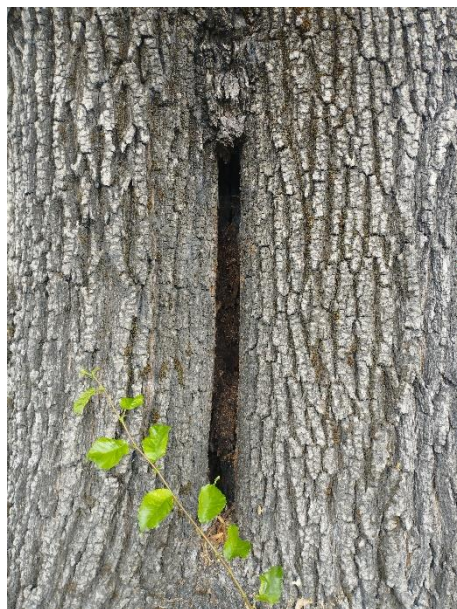
- Árvore 2- 2ª árvore a seguir à bomba de gasolina, no sentido Piscina da Rodovia- Santos da Cunha

Ulmeiro que se encontra oco em praticamente todo o tronco. As pernas principais também apresentam podridão e cogumelos.

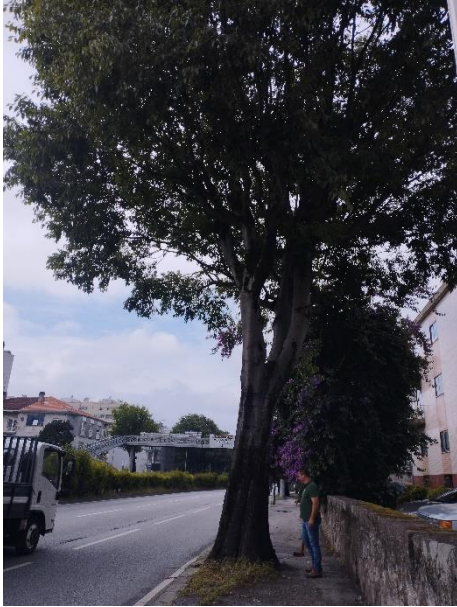
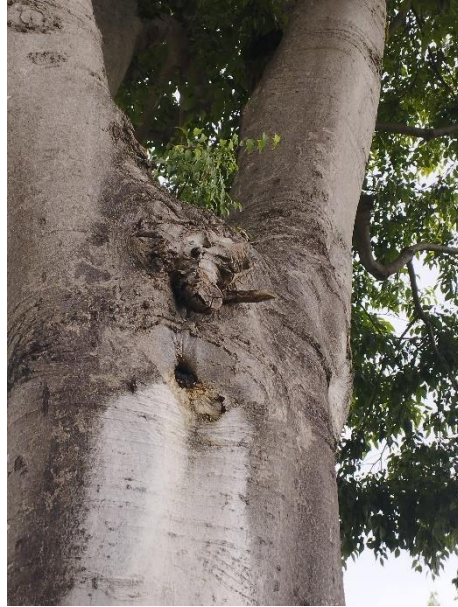
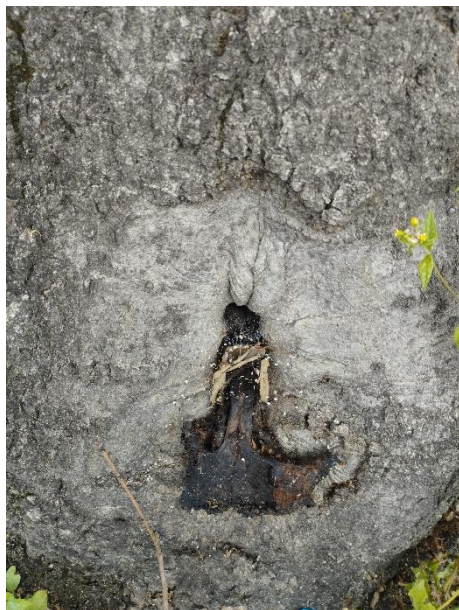
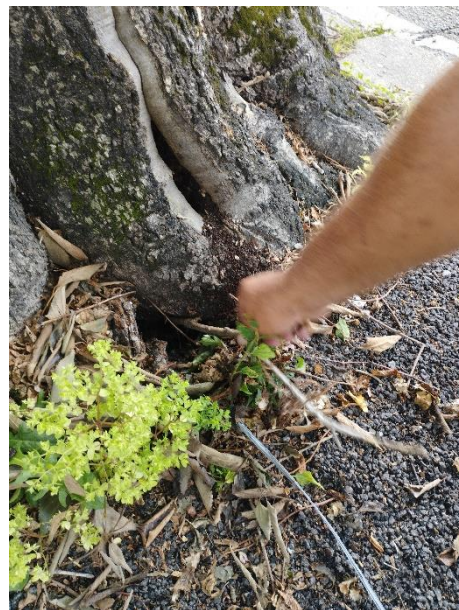
- Árvore 3- 3ª árvore a seguir à bomba de gasolina, no sentido Piscina da Rodovia- Santos da Cunha

Lodão que apresenta podridão no tronco, desde a base até cerca de 2m de altura. Junto às raízes apresenta cavidades e estas apresentam toda a envolvente oca, até uma grande profundidade. Apresenta cogumelos no colo, no tronco e nas pernasadas.
