| Processo | 46333/2026 |
| Local | Rua André Soares, Braga |
| Assunto | Relatório de avaliação fitossanitária e de estabilidade biomecânica |

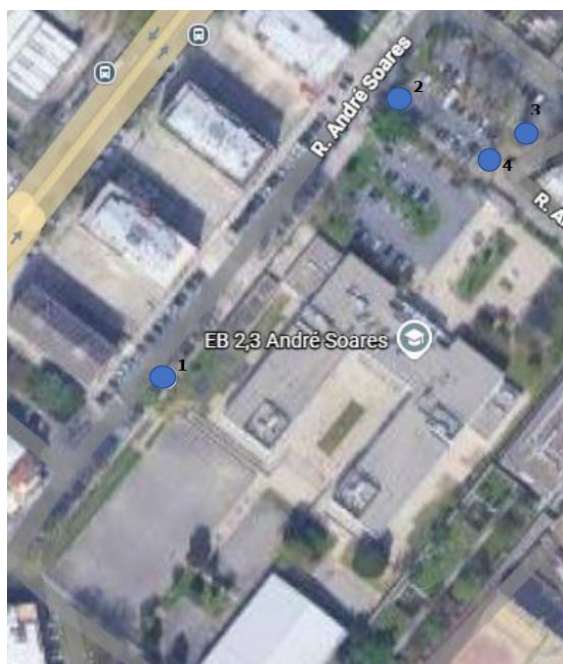
Figura 2 - Localização das árvores a estudo, na Rua André Soares, em Braga.

Aquando da visita ao exemplar referenciado com ID1, alargou-se o estudo da condição fitossanitária e avaliação do potencial risco de queda e/ou fratura a outros exemplares presentes neste arruamento. O universo de exemplares a estudo, totalizou 4 árvores (Figura 2).

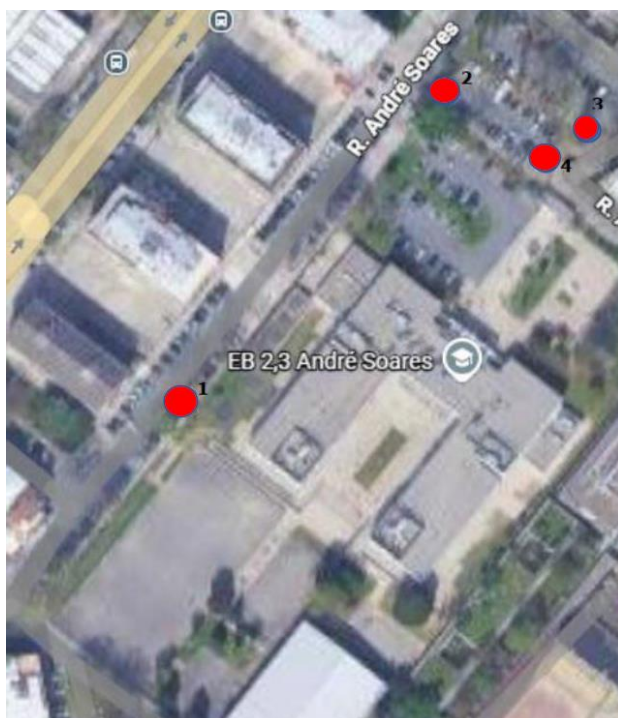
Figura 6 – Localização das árvores a abater, na Rua André Soares, em Braga.

No decorrer da avaliação dos exemplares arbóreos, na Rua André Soares, em Braga, foi possível identificar e caracterizar “defeitos” presentes nas diversas partes da árvore: copa, tronco e sistema radicular. Observou-se sinais e/ou sintomas como dieback, rebentação epicômica, lesões (com cavidade e podridão dos tecidos internos expostos), presença de corpos frutíferos de fungos (cogumelos), género *Armillaria* e *Ganoderma*, degradadores de lenho, que causam a podridão branca, assim como insetos xilófagos (orifícios, cavidades). A salientar que os todos os “defeitos” presentes se encontram em evolução, estando o sistema de defesa ativo do hospedeiro, com sérias dificuldades em conter o avanço dos diversos agentes patogénicos (fungos) responsáveis pela podridão branca, detetada principalmente no sistema radicular e colo. Os diversos problemas fitossanitários contribuíram para as fragilidades estruturais, com elevada afetação na solidez biomecânica destas árvores. Estes exemplares arbóreos, encontram-se instalados na envolvente da E.B. 2, 3 André Soares, numa das artérias principais da cidade de Braga, com muita frequência de utilização e circulação pedonal e de veículos, pelo que a probabilidade de ocorrer uma falha estrutural num destes exemplares, será um risco elevadíssimo para os alvos.

Pelo exposto, propõe-se o abate imediato destes 4 (quatro) exemplares de Choupos (*Populus sp.*), com substituição de acordo com as boas práticas, em época própria por outra espécie mais adequada ao local como Tílias (*Tilia sp.*).

Recomenda-se a reconstrução da caldeira para o exemplar com ID1. Para os restantes, deverá se proceder à preparação do solo, e cova para a instalação das novas árvores, de acordo com as boas práticas.
