## PROPOSTA DE RESOLUÇÃO

| <b>PR/2025/30192</b> | <b>39173/2025</b> | <b>Relatório de avaliação de risco biomecânico de árvores</b> |

**Processo:** 39173/2025**Local:** Rua Augusto Veloso

**Informação:** de 22/09/2025**Assunto:** DJEV – Informação técnica**Técnico:** Zita Margarida da Silva Saraiva

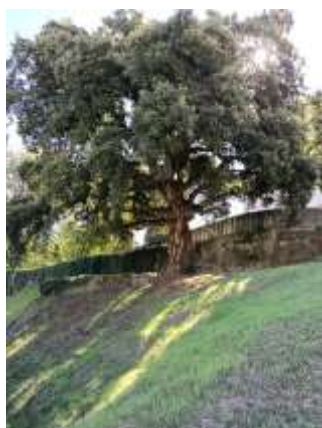
#### **ID1 - *Quercus suber* L.**

No colo do sobreiro existe uma cavidade profunda que se prolonga pelo tronco, onde constatamos a existência de degradação do lenho. Analisamos, recorrendo ao resistógrafo a extensão dos danos causados pela degradação.
