Processo	16482/2025
Local:	Rua Beato Miguel de Carvalho, Freguesia de São Victor, Braga Coordenadas geográficas: 41.550281; -8.415825

Informação:	de 11/04/2025
Assunto:	DJEV – Relatório fitossanitário e estabilidade biomecânica
Técnico:	Anabela da Silva Oliveira

ID1 - Bétula (*Betula sp.*)

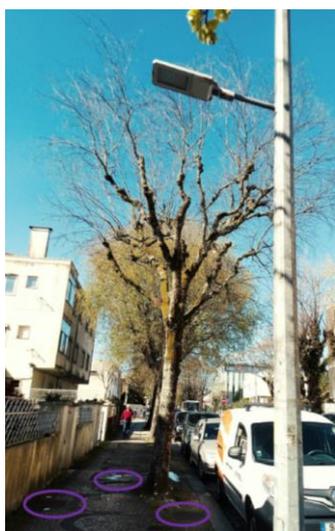
Figura 2—A envólvecia ao exemplar arbóreo a estudo, na Rua Beato Miguel de Carvalho, em frente ao N.º103, em Braga.

A árvore, encontra-se em alinhamento, com outros exemplares arbóreos de diferentes espécies, todos instalados em caldeira, no passeio de calçada portuguesa (Figura 1). Na proximidade desta árvore observamos o edificado, estacionamento, equipamento (candeeiro) e caixas de infraestruturas subterrâneas (Figura 2).
