PROPOSTA DE RESOLUÇÃO

Processo	7589/2026
Requerente	Município
Data	10/02/2026
Local	Rua Comendador Santos da Cunha
Técnico	Zita Margarida da Silva Saraiva
Assunto	Avaliação fitossanitária e biomecânica

***Sophora japonica* L.**

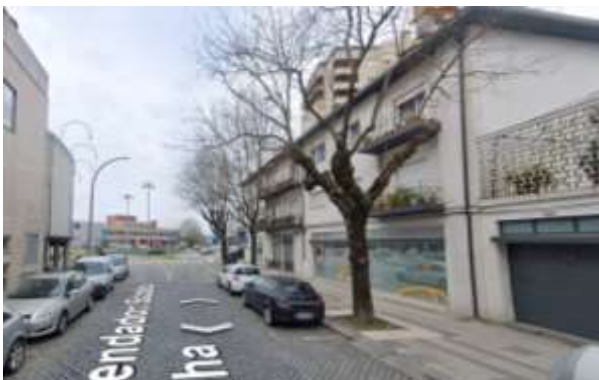
Figura 2 – Imagem da envolvente do exemplar (Fonte: Google Earth)

Observam-se várias cavidades nas pernas da copa, com lenho visivelmente degradado.

Na base de outra perna é visível uma cavidade profunda, cuja deterioração se prolonga ao longo do tronco, revelando perda de integridade estrutural em diferentes níveis da arquitetura da árvore.

Verificam-se igualmente raízes com feridas e danos mecânicos, fatores que podem comprometer a estabilidade biomecânica do exemplar ao afetarem a continuidade estrutural do sistema radicular.

Pelo exposto, e considerando que não existe forma viável de mitigar os danos estruturais, recomenda-se o **abate** do mesmo.
