| <b>Processo</b> | <b>36528/2026</b> |
| <b>Data</b> | <b>17 de julho de 2026</b> |
| <b>Local</b> | <b>Rua D. Pedro V.</b> |
| <b>Assunto</b> | <b>Avaliação fitossanitária e de estabilidade biomecânica</b> |

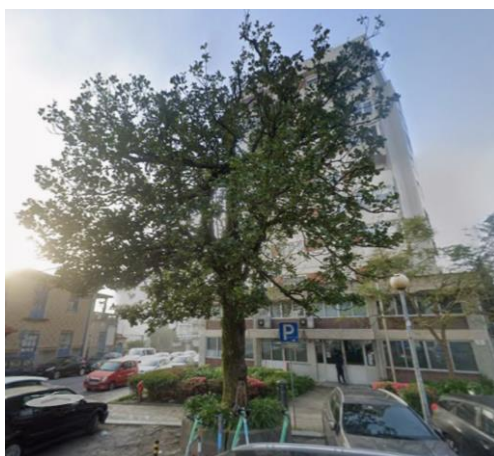
A espécie a estudo é uma Magnólia-de-flores-grandes (*Magnolia grandiflora* L.), que se encontra instalada numa floreira, no estacionamento, em frente à Unidade Saúde Familiar de S. Vitor (USF de S. Vitor).

Na proximidade desta árvore observa-se o edifício, o estacionamento, equipamentos (candeeiros, sinalética e caixote de lixo) e infraestruturas (boca de incêndio).
