| <b>Processo</b> | <b>20070/2025</b> |
| <b>Local:</b> | Rua Dr. Francisco Machado Owen, Freguesia de São Victor, Braga<br>Coordenadas geográficas: 41.542328; -8.407493 |
| <b>Assunto:</b> | DJEV – Relatório fitossanitário e estabilidade biomecânica |

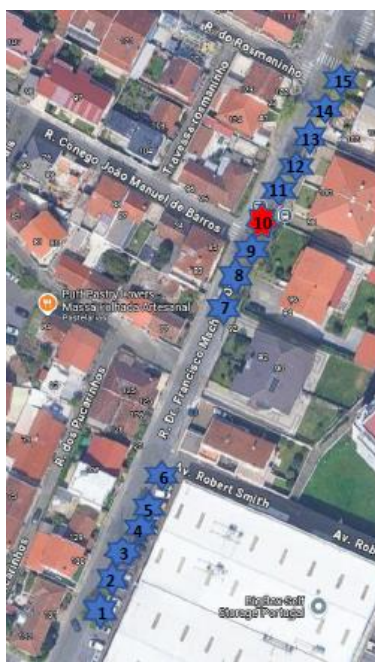
Relativamente ao tronco e pernas desta Bétula (*Betula sp.*), observamos numa grande extensão, a presença de *Schizophyllum commune* Fr. (Figura 7). Este fungo basidiomiceta causa a podridão branca e é dos primeiros a instalar-se em troncos e ramos mortos. A podridão branca consiste na degradação da lenhina, posteriormente a celulose, conduzindo à redução da resistência à compressão e mais tarde à tração. Também são observadas fissuras e alteração de casca.

Figura 8—Localização da Bétula (*Betula sp.*) para abate, na R. Dr. Francisco Machado Owen, Braga (Fonte: Google Maps, 2025).

Pelo exposto, propõe-se o **abate imediato** desta árvore, com plantação de acordo com as boas praticas, em época própria e por outra espécie mais adequada ao local.
