Processo	51987/2025
Requerente	Município
Data	14/01/2026
Local	Rua José Maria Rodrigues Freguesia de Gualtar
Técnico	Armando Silva
Assunto	Relatório de avaliação fitossanitária e de estabilidade biomecânica

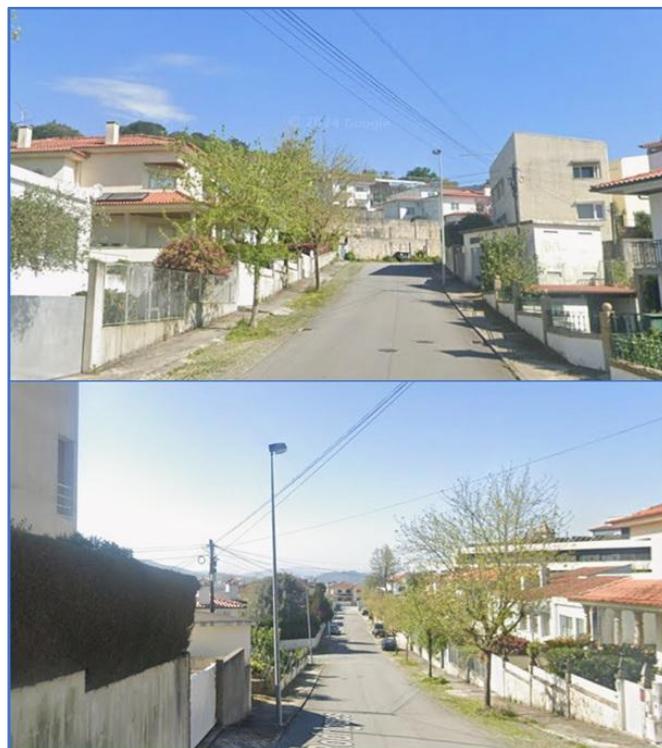
Figura 2 – Imagens do espaço envolvente (Fonte: Google Maps, 2026)

O exemplar encontra-se implantado na baía de estacionamento do arruamento (pavimento em paralelepípedo granítico), próximo do lancel do passeio pedonal, em frente ao n.º 41, do lado direito, no sentido descendente (Figura 2).
