Registo: 2763/2025 de 20/01/2025
Local: Rua Manuel Carneiro, 41, Braga
 Coordenadas geográficas: 41.54212; -8.43024

Informação: de 20/01/2025
Assunto: DJEV – Informação técnica | Relatório fitossanitário e estabilidade biomecânica
Técnico: Anabela da Silva Oliveira

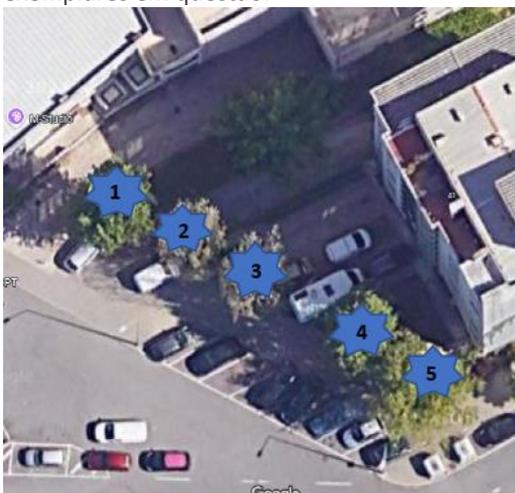
Figura 1 – Localização dos exemplares arbóreos a estudo, na Rua Manuel Carneiro N.º41, em Braga.

Estas árvores, encontram-se em alinhamento, em diversos canteiros ajardinados na imediação do edifício com o N.º41. Na proximidade destas árvores observamos o edificado, o estacionamento, o acesso de viaturas á oficina, equipamentos (candeeiros) e infraestruturas (armários e caixas técnicas) (Figura 1, 2 e 3).
