## PROPOSTA DE RESOLUÇÃO

| <b>PR/2025/34186</b> | <b>39576/2025</b> | <b>Ocorrências e participações por solicitação da Freguesia</b> |

| <b>Local:</b> | <b>Rua Mário Valença - União das freguesias de Nogueira, Fraião e Lamações</b> |
| <b>Assunto:</b> | DJEV – Relatório Fitossanitário e de Estabilidade Biomecânica |

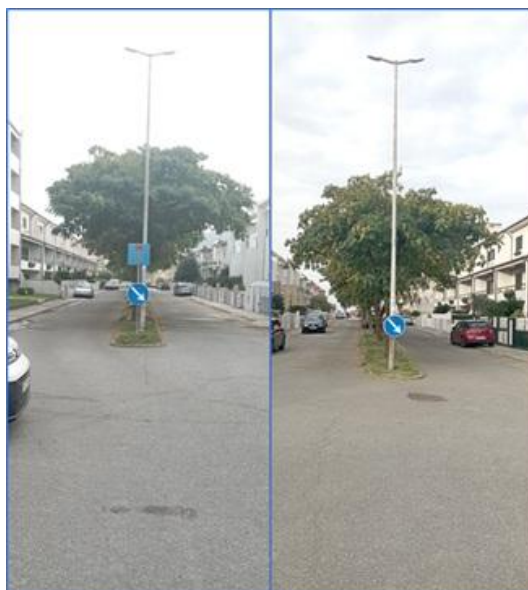
Figura 2 – Imagens do espaço envolvente

Trata-se de um arruamento (sem saída) de dois sentidos, com via rodoviária em pavimento betuminoso com separador central relvado, com cerca de 1,50m de largura (Figura 2).
