Registo: 5620/2025. de 05/02/2025
Local: Rua Martins Sarmiento (junto á Escola Secundária de Carlos Amarante)
Coordenadas geográficas: 41.55118; -8.41246

Informação: . de 05/02/2025
Assunto: DJEV – Informação técnica | Relatório fitossanitário e estabilidade biomecânica
Técnico: Anabela da Silva Oliveira

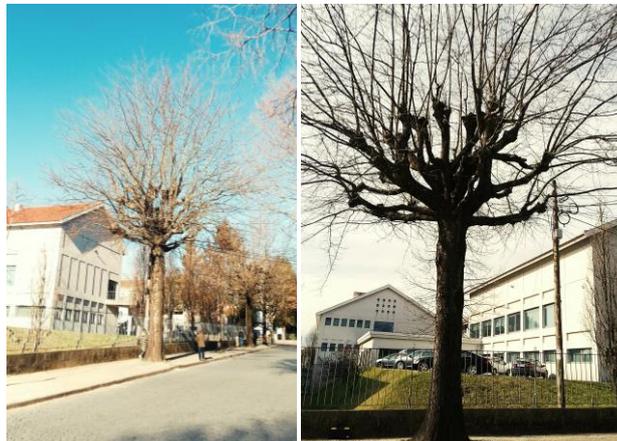
Esta árvore, encontra-se em alinhamento, com outros exemplares arbóreos, todos instalados em caldeira, em passeio de calçada portuguesa. Na proximidade desta árvore observamos edificado, muro da escola, estacionamento, equipamento (candeeiro) e infraestrutura (poste e armário técnico) (Figura 1 e 2).

Figura 2 – Fotografias do espaço envolvente ao exemplar arbóreo em estudo, na Rua Martins Sarmiento, em Braga.

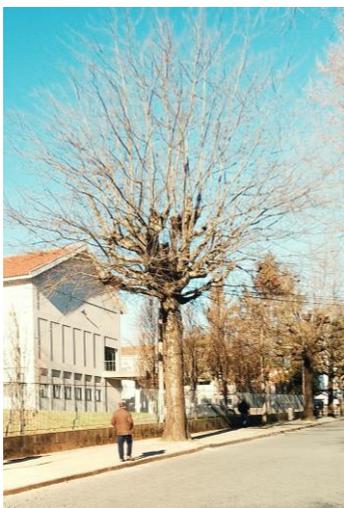
Trata-se de um Carvalho (*Quercus sp.*), adulto, de porte médio, folha caduca e vitalidade razoável. Com os seguintes dados dendrométricos:
