**Processo:** 12268/2025 de 18/03/2025  
**Local:** Rua Prof. Machado Vilela  
Coordenadas geográficas: 41°32'48"N 8°24'43"W

**Informação:** de 19/03/2025  
**Assunto:** DJEV – Informação técnica | Relatório de avaliação de estabilidade biomecânica  
**Técnico:** Zita Margarida da Silva Saraiva

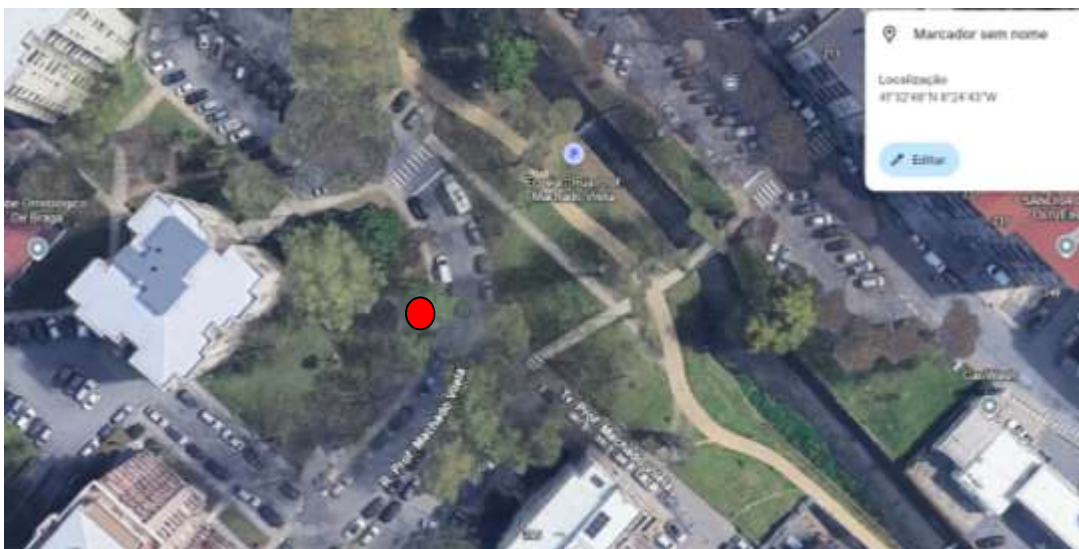
Como observamos nas imagens, esgarçou um ramo de grandes dimensões o que provocou uma descompensação da copa. O ramo adjacente ao esgaçado, ficou muito estreito na base o que lhe confere um elevado risco de queda. Conseguimos também visualizar ao nível do colo da árvore uma fracturação da casca, no sentido do maior peso da copa.

Tendo em consideração a conjugação de todos os fatores expostos, e não existindo maneira de mitigar os danos presentes, recomendamos o seu ABATE e reposição por outro exemplar num local do jardim mais distante do passeio, e em época própria.
